IMPERMEABILIZACIÓN DE UNA CUBIERTA DECK EN MUBEA IBERIA EN ÁGREDA, SORIA.

NORTEÑA ha ganado con este trabajo el **premio** en la categoría **IMPERMEABILIZACIÓN DE CUBIERTAS** del concurso **“La Mejor Obra Sika 2018”**

Ejecución de cubierta DECK en Mubea Iberia S.A.

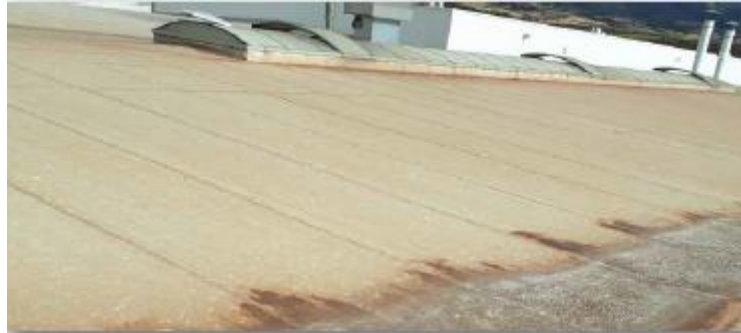
Estado de la cubierta antes de que Norteña iniciase los trabajos:

Como se puede ver en las fotografías, de forma generalizada existían en la cubierta zonas de lámina impermeable de PVC deteriorada y con roturas lo que suponía puntos claros de filtración de agua a través de la misma. Estas filtraciones se producían desde la fuerte tormenta acompañada de granizo sufrida en la zona con fecha 20 de julio de 2018, la cual provocó los daños descritos en la lámina de PVC existente y por tanto la falta de impermeabilidad que tenía la cubierta.

La razón por la que se habían producido los daños descritos en la lámina de PVC es el proceso de rigidización de la lámina de PVC por deterioro del plastificante lo que a su vez había provocado una pérdida de flexibilidad en la lámina. Esto es habitual en las láminas de PVC y dependiendo de la calidad esto ocurre antes o después.

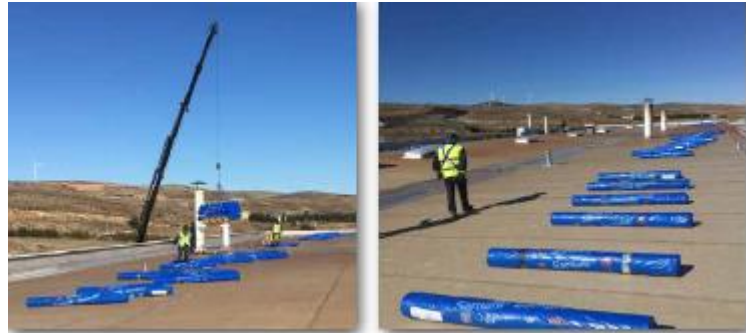
1. Recepción, elevación, y reparto de material en la cubierta

Con un camión pluma se elevan los materiales a la cubierta desde una de las calles laterales de la factoría. Se distribuyen los diferentes materiales a lo largo de la cubierta para distribuir el peso de los mismos y evitar la carga excesiva en un único punto de la cubierta.

Además, se beneficia la productividad en obra al no tener que desplazar materiales de una punta a otra de la cubierta. Y debido a esta distribución se mejora la calidad de trabajo para los operarios evitando el levantamiento de cargas.

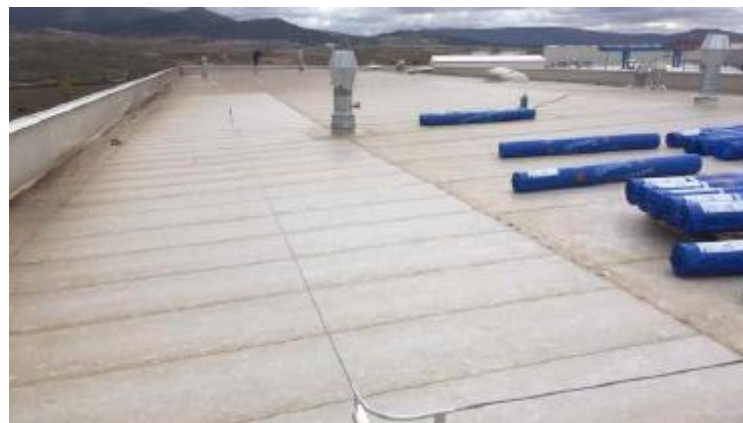
2. Instalación de línea de vida:

Tras el replanteo realizado según el diseño comentado anteriormente, se comenzó la instalación de la línea de vida con la colocación de los puntos de anclaje LUX-top para fijación a chapa perfilada de cubierta tipo Deck.

Los puntos de anclaje o postes, de 400mm de altura, son de diámetro 26mm en los extremos y de 18mm en los puntos intermedios.

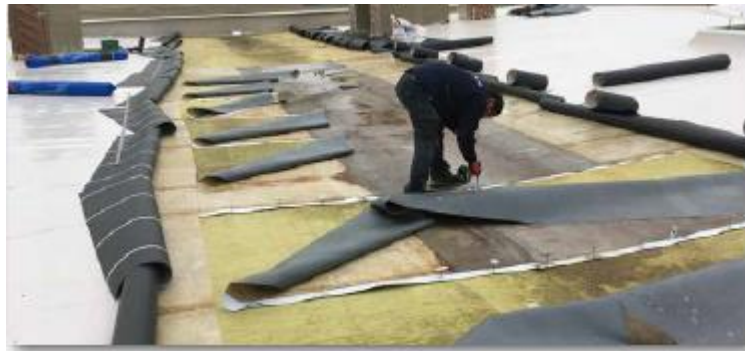
4. Eliminación de la lámina de PVC deteriorada

Como se ha comentado anteriormente, se retiró la lámina de PVC existente en las zonas en las que se iba a sustituir la lana de roca. Por las dimensiones de la cubierta, la eliminación de la antigua lámina de PVC se tuvo que realizar por fases y justo por delante de los trabajos de impermeabilización posteriores para que la cubierta estuviera en todo momento impermeabilizada y no hubiera filtraciones que interfirieran el normal transcurso de los trabajos de producción de la factoría.

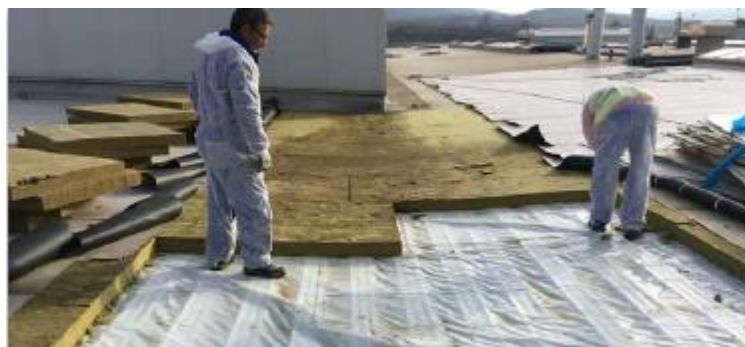
5. Sustitución del aislante de Lana de Roca:

Como ya se ha comentado anteriormente, la lámina instalada estaba microperforada, lo cual permitía pasar el agua a través de la misma. Esto había provocado que el aislante de lana de roca se hubiera mojado y deteriorado en algunos puntos, principalmente en las zonas más bajas.

Por lo tanto, se tuvo que cambiar el aislante de Lana de Roca en las zonas bajas de forma previa a la instalación de la impermeabilización.

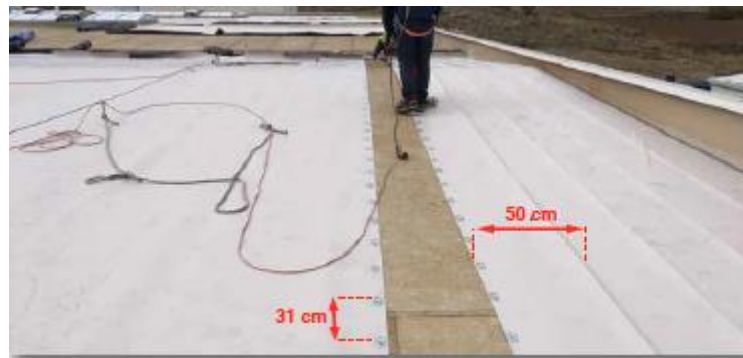
Se comenzó a instalar la lámina impermeable en uno de los perímetros de la cubierta, donde la lámina se ha cortado a un ancho de 50 cm y las fijaciones se colocaban según el cálculo a 31 cm. A continuación se instalaban bandas de ancho de 100 cm en las zonas intermedias entre perímetros y zona central.

Hay que tener en cuenta y por eso el cálculo de las fijaciones da este resultado que en las zonas perimetrales y en especial las esquinas es donde se produce una mayor succión del viento, por ese motivo se instala la lámina en ancho de 50 cm y los anclajes a muy poca distancia.

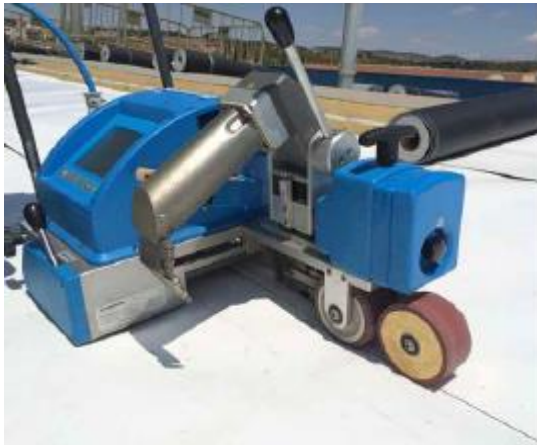
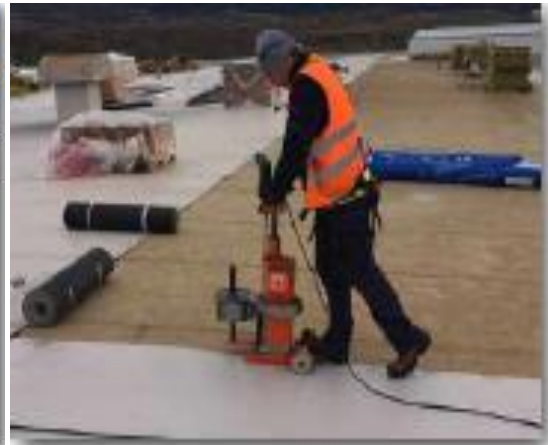
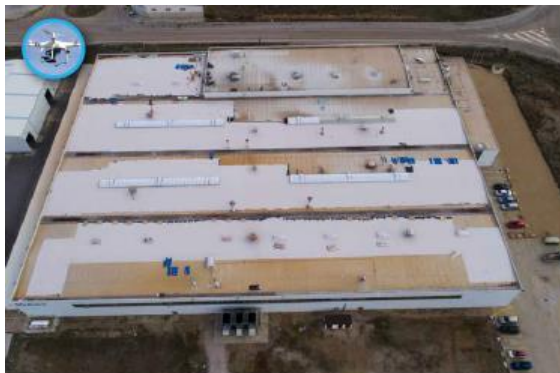
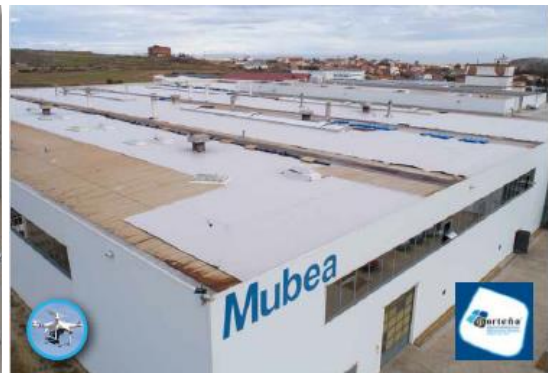
El proceso de unión - soldadura robotizada con la Sarnamatic 661 se caracteriza por la rapidez de ejecución y por la perfección de la propia soldadura. El software que lleva incluido detecta la temperatura y humedad ambiental, aplicando el calor exacto en cada momento, algo que de forma manual es imposible.

Esta cubierta tiene 10.732 m² y se han llevado a cabo más de 85.900 ml de soldadura, hay que tener en cuenta, que al ser una zona en la que azota el viento de forma habitual, ha habido que instalar (como ya se ha explicado antes) los rollos en ancho de 50 y 100 cm lo cual multiplica x2 o x3 los ml de soldadura de una cubierta habitual.

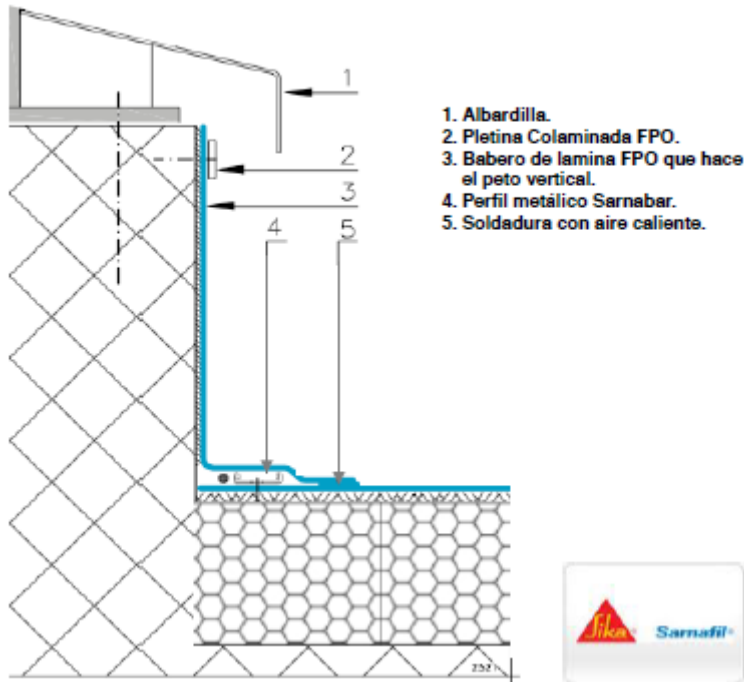
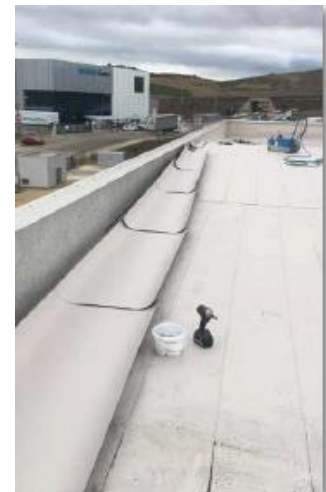
8. Ejecución de petos perimetrales

En todos los petos y según exige la colocación del sistema Sika-Sarnafil se ha colocado el perfil Sarnabar y el cordón de soldadura Sarnafil para anclar la lámina al soporte. En la zona vertical se ha colocado la pletina colaminada para soldar la lámina. Se ha colocado angular colaminado en las esquinas.

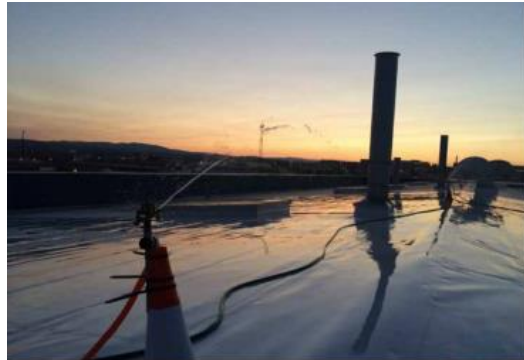
11. Pruebas de agua para certificar la estanqueidad de la cubierta

Una vez terminada la cubierta, Norteña siempre hace las pruebas de agua correspondientes para certificar la estanqueidad.

Para poder llevar a cabo la prueba de agua, hubo que hacerlo en varias fases diferentes, abarcando en cada una de ellas aproximadamente un 10 - 15% de la superficie de la cubierta.

En este caso, la cubierta tiene pendiente, por lo que la prueba de agua no se puede llevar a cabo por inundación durante 24 h, sino por aspersión en 48 h.

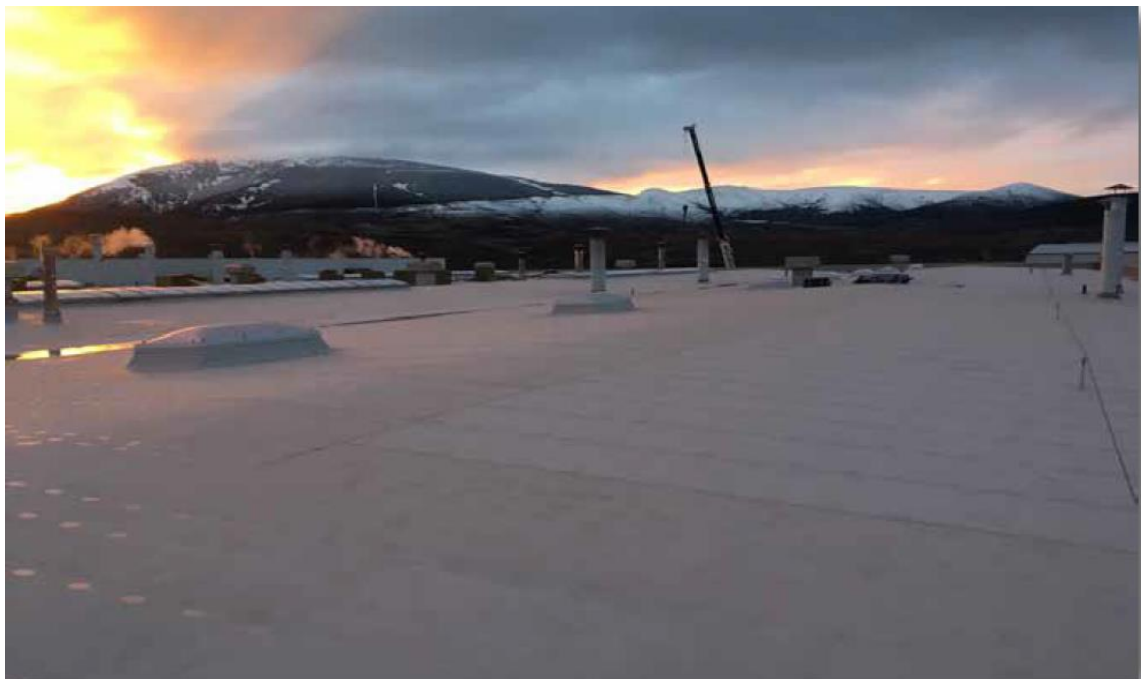
**12. Cubierta terminada y totalmente impermeabilizada**

En esta fotografía se muestra como ha quedado la obra terminada. Es un hándicap para mostrar mejores fotos que al estar trabajando en una factoría industrial, en la que se expulsan una gran cantidad de residuos por las chimeneas, no ha sido posible hacer fotos de la cubierta terminada y que estuviese completamente limpia como nos gustaría.
