# REHABILITACIÓN ENERGÉTICA CON SATE: EDIFICIO DE VIVIENDAS C/AUTONOMA, BURGOS

SATE - SISTEMA DE AISLAMIENTO TÉRMICO POR EL EXTERIOR: SikaThermocoat

# REHABILITACIÓN ENERGÉTICA EDIFICIO DE VIVIENDAS C/ AUTÓNOMA, BURGOS

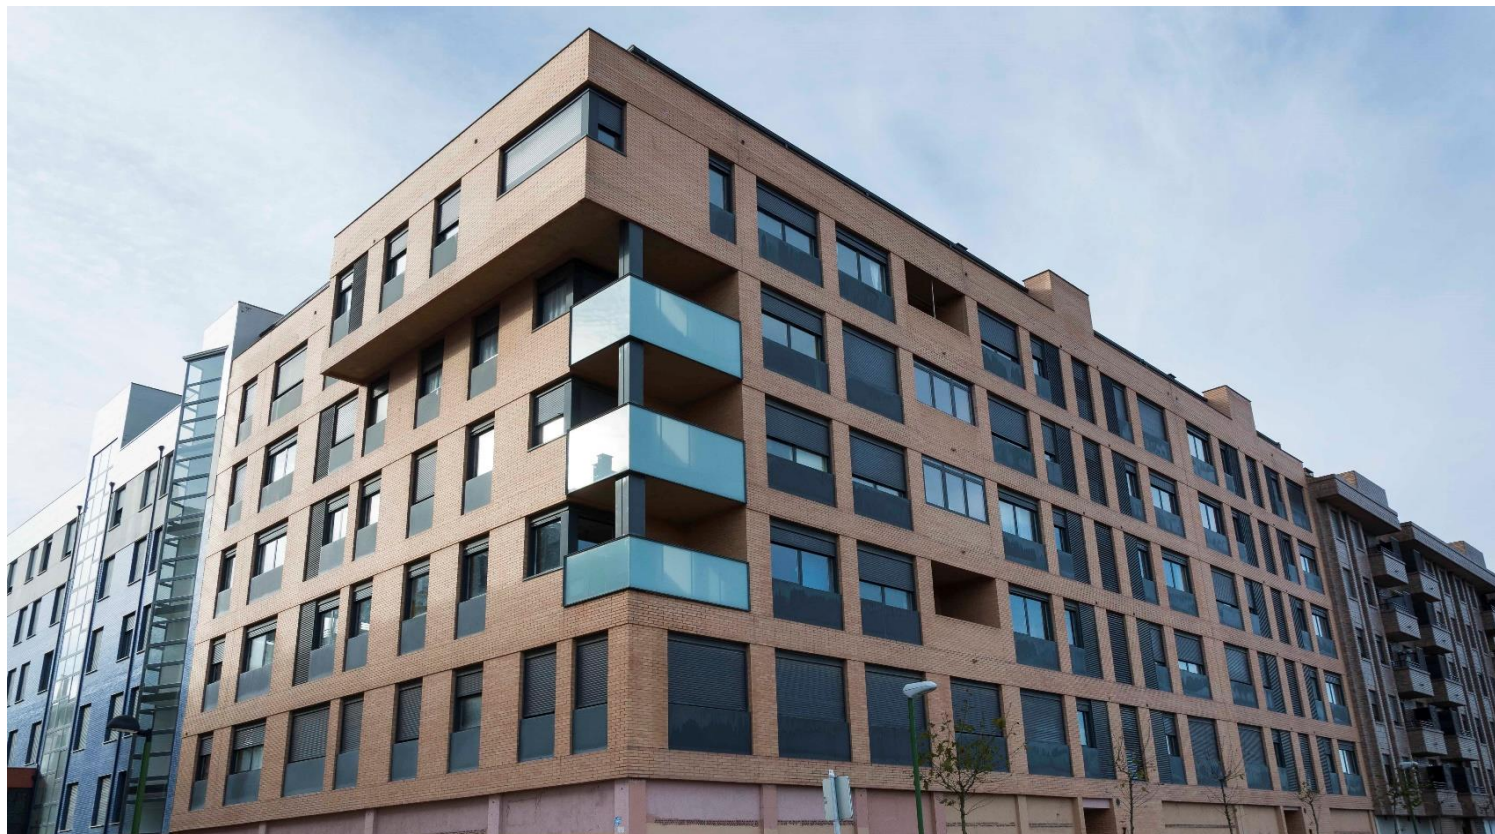
## EDIFICIO ANTES DE LA REHABILITACIÓN

Se ha llevado a cabo inspección visual comprobando las siguientes patologías: puentes térmicos en los pasos de forjado y en las partes inferiores de los vuelos además de absorción de agua en los paramentos más expuestos.

Los defectos señalados anteriormente se deben, en su mayor parte, al sistema constructivo planteado. El revestimiento de ladrillo caravista no permite la existencia de aislamiento térmico entre éste y la estructura de hormigón, lo que genera puentes térmicos a nivel general.
