Reparación del puente de conexión de la M-40 con la M-21 en Madrid

Nombre	Puente de conexión de la M-40 con la M-21. P.K. 0,800. Madrid.
Empresa aplicadora	BETAZUL, S.A.
Propiedad	Ministerio de Fomento
Fecha inicio	Junio de 2011
Fecha finalización	Septiembre de 2011
Constructora	Ferrosier Infraestructuras, S.A.

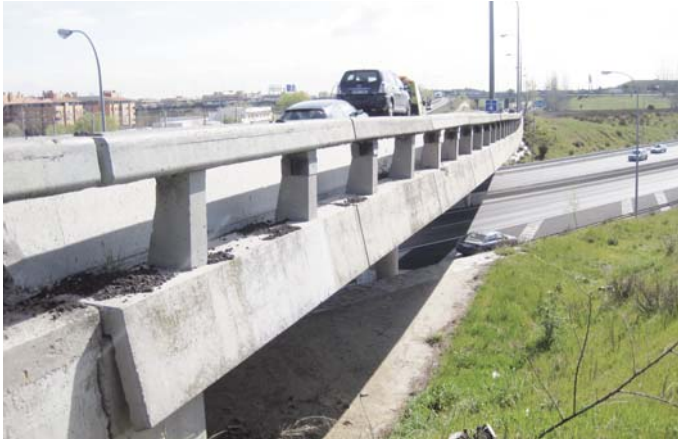
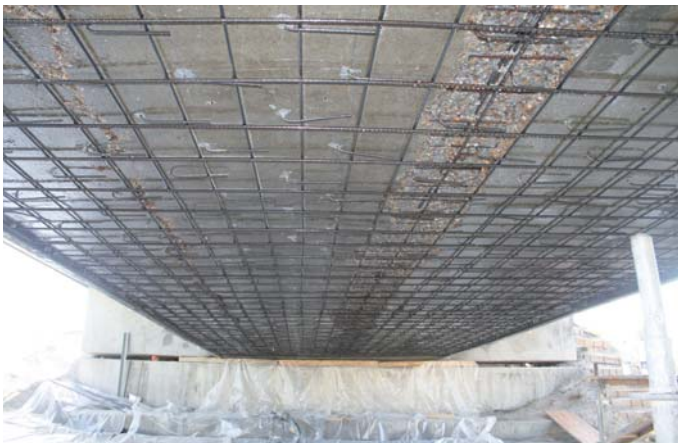
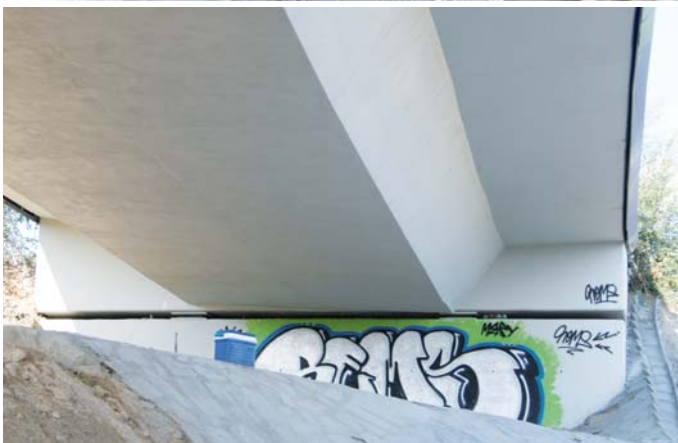
Para los trabajos de reparación del puente de conexión de la M-40 con la M-21 en Madrid, Betazul procede en primer lugar al sellado y cajeado de las fisuras, una vez abiertas con radial y limpiadas mediante soplado de aire comprimido. Se rellenan con Sikadur®-52 Inyección y se sellan con Sikadur®-1 CF.

Se emplea entonces Sika AnchorFix®-2 en los trabajos de anclajes de barras y Sikadur®-32 Fix en la formación de puente de adherencia bajo base de pretilas, para a continuación llevar a cabo la aplicación del revestimiento anticorrosión y puente de adherencia con SikaTop® Armatec®-110 EpoCem® en estribos, pilas y tablero.

La impermeabilización de los tableros se realiza con Sikalastic®-821 LV, aplicado por proyección mecánica en caliente, con imprimación de Sikafloor®-156, con un tratamiento complementario a base de Sikalastic®-825.

Para la protección de la estructura de hormigón, Betazul aplica una capa de imprimación de Sikaguard®-552 W Aquaprimer, seguido de una capa intermedia a base de Sikaguard®-545 WE Elastofil, terminando la ejecución con Sikagard®-550 Elastocolor ES.
