Comunidad de propietarios en Castelldefells

DATOS DE LA OBRA

Nombre	Comunidad de propietarios en Castelldefells. Castelldefells
Empresa aplicadora	Manuel Vico Benítez (SILCO)
Fecha inicio	Julio de 2008
Fecha finalización	Septiembre de 2008
Propiedad	Particular
Superficie total tratada	1.800 m ²

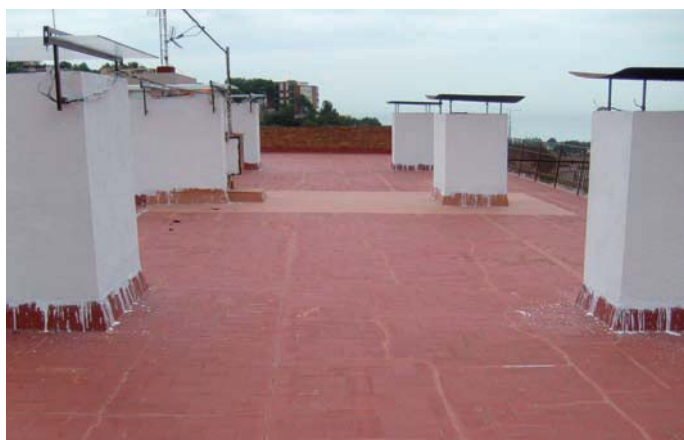
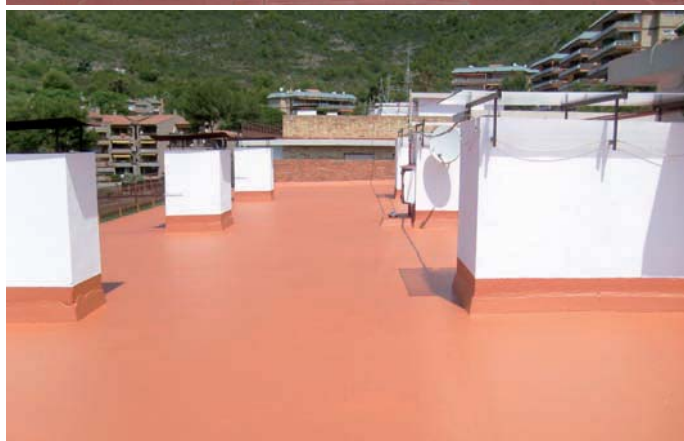
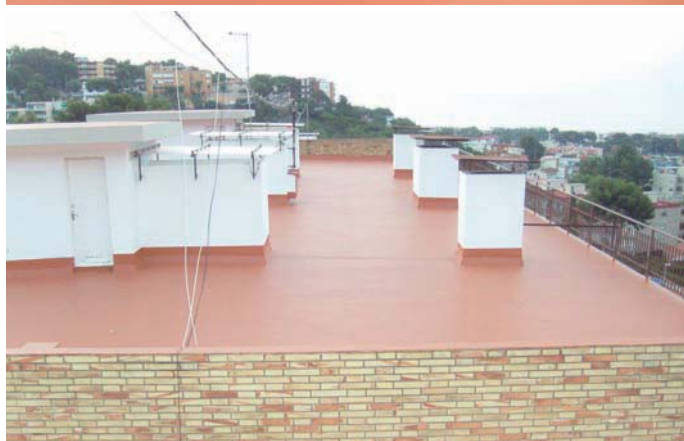
Todas las cubiertas presentaban un deterioro producido por el paso de los años, su proximidad al mar y la alta humedad de la zona. Se estaba convirtiendo en un problema importante ya que el agua se acumulaba en la cubierta y se filtraba y caía por los techos de los pisos. El sistema elegido, debido al buen resultado comprobado en otras obras y a su buen acabado final, fue el Sikafill armado.

Para la reparación de las superficies de 450 m² c/u primero se eliminaron de forma manual los musgos que habían aflorado en las grietas del suelo y juntas de dilatación. Se vaciaron y limpiaron de arena y asfalto dichas juntas y se lijó toda la superficie con lijadoras de suelo de 40 k de peso y grano fino para abrir mejor el poro y de paso rebajar los cantos del recubrimiento cerámico para evitar posibles daños al sistema Sikafill. Terminado esto, se aspiró toda la superficie y se sellaron las grietas y juntas con Sikaflex Pro3 WF.

El segundo paso fue el de la imprimación, para lo cual se rebajó el material con agua y tras un buen batido largo (no rápido), se procedió a la aplicación con rodillos de pelo medio hasta dejar una buena capa. Terminado y seco, al día siguiente se aplicó una capa más densa y sin diluir, seguida de la aplicación de la malla de fibra en tiras transversales y enteras, cortando solo en cada punta de la terraza o entre las salidas de los respiraderos. Una vez colocada la malla, se presionaba con un rodillo de pelo fino y más pintura, para conseguir ocultar la fibra entre dos capas gruesas de Sikafill.

Por último, al día siguiente se aplicaba otra capa de Sikafill con rodillo de pelo medio / largo para dejar más carga y conseguir el grueso necesario, verificado con una galga para mediciones en húmedo. Una vez seco el soporte se repitieron estos controles con un medidor de ultrasonidos para comprobar que se había obtenido el grueso necesario.
