## Reparación de la comunidad de propietarios de la calle Felipe Paz 12 en Barcelona

### DATOS DE LA OBRA

Nombre	Reparación de la comunidad de propietarios de la calle Felipe Paz 12 en Barcelona
Fecha inicio	Enero de 2009
Fecha finalización	Julio de 2009
Propiedad	Comunidad de propietarios
Constructora/Contratista	Treballs en alçada-Servialt
Superficie total tratada	4.400 m <sup>2</sup>

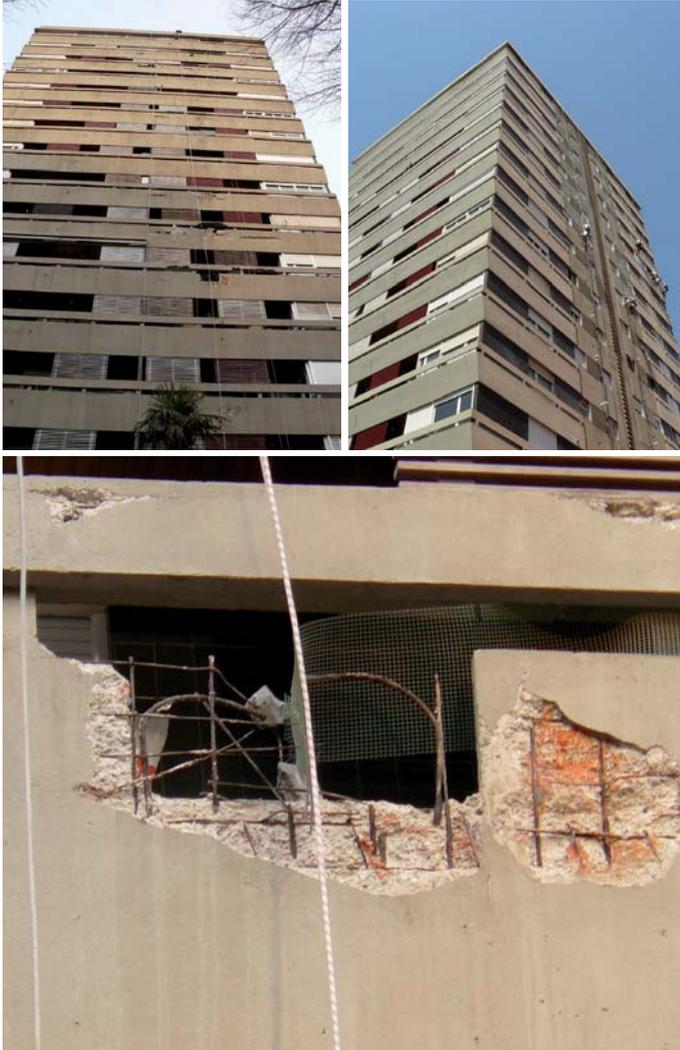
Servialt se encuentra con daños en las superficies de hormigón en la fachada, afectando a una elevada proporción de la superficie y en el grueso total de las placas de hormigón. Ante estos condicionamientos, se elige el sistema habitual de reparación de hormigón (Sika® Top), añadiendo una regeneración por vertido del mortero Sikacrete®-08 SCC y como sistema de protección el Sikagard® 670W Elastocolor

El primer paso es llevar a cabo el saneado de todas aquellas zonas que presentan grietas, manchas de óxido, partes huecas o mal adheridas, hasta llegar al encuentro de un hormigón en óptimas condiciones y repicando hasta descubrir la totalidad de la superficie de las armaduras que presentan oxidación. Posteriormente se limpian las superficies

Se realiza entonces la reposición de las armaduras, sustituyendo o reforzando aquellos tramos de las armaduras que presentan una importante disminución de la sección (más del 25%). Se limpian también las armaduras descubiertas mediante cepillo metálico (radial con vaso) al objeto de eliminar las partículas de óxido (grado St. 3 y se pasivan mediante la aplicación de dos capas de Sika® Top Armatec 110 EpoCem, revestimiento anticorrosión a base de cemento y resinas epoxi modificadas.

Para la regeneración de superficies, se aplica en la totalidad de la superficie a reparar Sika® Top Armatec 110 EpoCem, como capa de adherencia entre el hormigón existente y el mortero de reparación. Para los gruesos inferiores a 5 mm se reconstruye la forma básica mediante el mortero Sika® Top 121, mortero de dos componentes a base de cemento, áridos seleccionados, resinas sintéticas, humo de sílice y reforzado con fibras. Para gruesos superiores a 5 mm se emplea mortero Sika® Top 122.

En el caso de gruesos entre 5 cm y 10 cm la regeneración se realiza mediante vertido de microhormigón autocompactante Sikacrete®-08 SCC, a base de cemento, áridos seleccionados y resinas sintéticas, previa imprimación de la superficie y encofrado de la superficie a regenerar

Por último, y para el proceso de protección, Servialt aplica un acabado final mediante la aplicación de dos capas de Sikagard® 670 W Elastocolor, pintura anticarbonatación del hormigón, a base de resinas acrílicas, impermeable al agua de lluvia, que permite la transpiración del soporte, con un consumo aproximado de 200 gr/m<sup>2</sup> por capa, con lo cual se consigue un espesor de película seca de 60 micras por capa aproximadamente.
