## Reparación Viaducto en Mula

### DATOS DE LA OBRA

Nombre	Viaducto en Mula, autovía Alcantarilla - Caravaca (Murcia)
Empresa aplicadora	BETAZUL S.A.
Propiedad	Ministerio de fomento
Fecha inicio	Enero de 2010
Fecha finalización	Enero de 2010
Constructora	Aunor

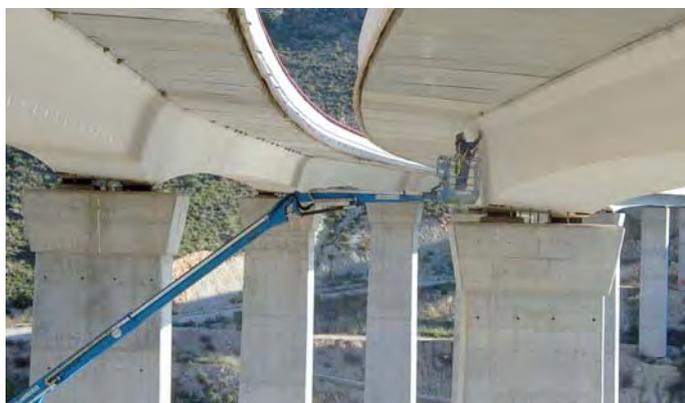
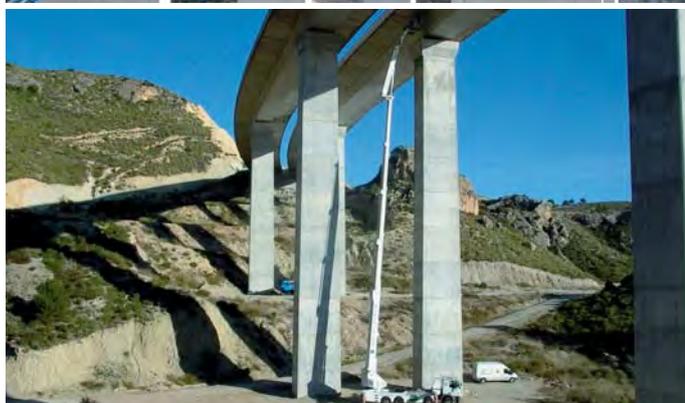
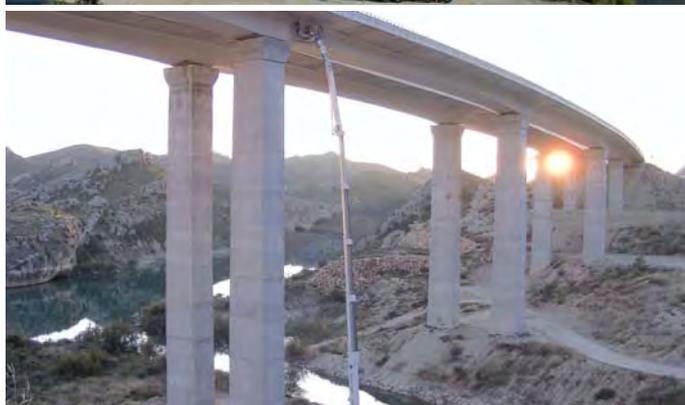
Se le encarga a Betazul la reparación del viaducto de la autovía Alcantarilla - Caravaca a su paso por Mula, Murcia, debiéndose ejecutar trabajos de sellado de fisuras con

cajeado de las mismas. Para ello, se realiza la apertura de las fisuras con radial, y se limpian mediante soplado de aire comprimido. Una vez realizada esta actividad, se realiza el relleno y sellado de las fisuras – unos quinientos metros lineales - con Sikadur® 31 CF. Se aplica finalmente Sikagard® 670W Elastocolor como protección de la estructura usamos.
