# Rehabilitación del antiguo Matadero de Madrid en Arganzuela

## DATOS DE LA OBRA

Nombre	Rehabilitación antiguo matadero de Madrid
Fecha inicio	Mayo de 2009
Fecha finalización	Septiembre de 2009
Propiedad	Ayuntamiento de Madrid
Constructora	Fernández Molina Obras y servicios
Superficie total tratada	1.050m <sup>2</sup>

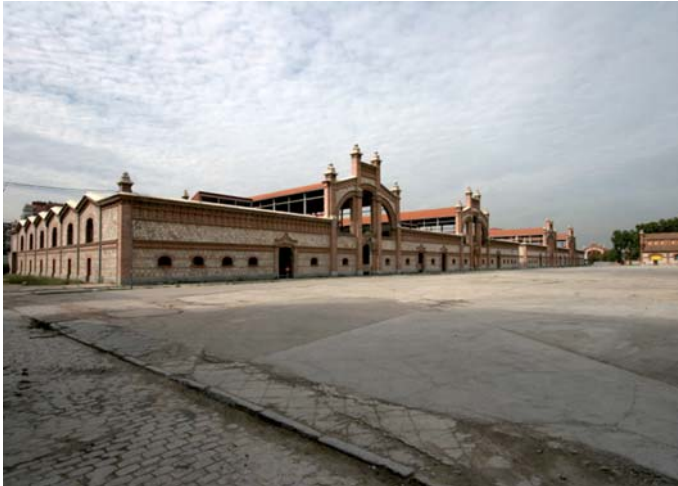
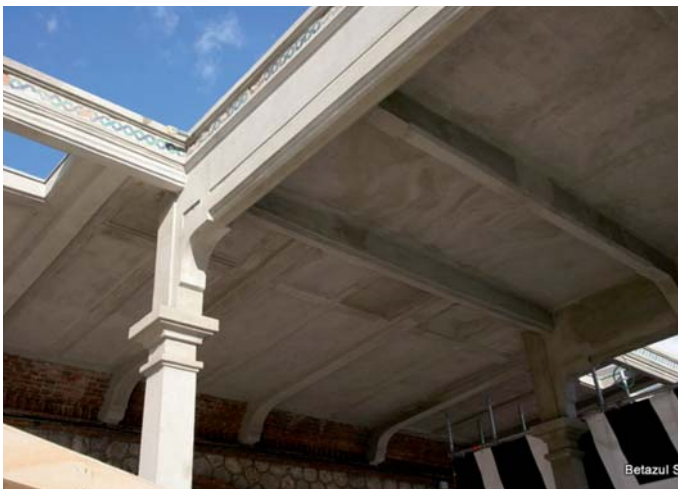
La estructura de la marquesina es una losa de hormigón armado, en voladizo, con nervios de mayor canto, que presentan cuelgue, tanto por la parte inferior como por la parte superior de la losa. En la estructura se pueden observar daños con pérdida de sección de hormigón, armaduras vistas y muy oxidadas, especialmente en las zonas de losa por la parte inferior.

Se observan daños importantes en los pilares, tanto de la marquesina, como de las pasarelas, con refuerzos de esquina inferiores caídos, refuerzos antiguos metálicos en malas condiciones, armaduras vistas, además de una sección reducida, y muy esbelta.

retornar la estructura a sus condiciones iniciales de seguridad. Para la reconstrucción de las secciones de hormigón perdidas, emplea en primer lugar Sika® Top Armatec 110 Epocem, que actúa como pasivante de la armadura y como puente de adherencia entre el soporte y el recrecido. Para reconstruir las secciones de hormigón perdidas se utiliza mortero de reparación Sika® Monotop 612 o Sika® Monotop 618, aplicado por medios manuales, con paleta y llana.

En el caso de las pasarelas los daños son tan grandes, que se hace necesario un refuerzo de los nervios laterales tanto a flexión como a cortante, además de la reparación del hormigón. Para ello lo primero que se lleva a cabo es un apeo completo de la pasarela, que garantice la estabilidad de la misma durante los trabajos de reparación y refuerzo.

El refuerzo de cortante se realiza con barras roscadas de acero en posición vertical, colocadas a lo largo de la viga entre las barras de la capa inferior de flexión, en posición pasante, ancladas en toda su longitud con Sika® Anchor Fix 2.

Como refuerzo inferior se emplea una sección de acero, conformada por tres pletinas soldadas entre sí formando una sección en U, en toda la longitud de la viga. Se rellena la parte interior del cajón, de mortero y resina epoxi para embeber las barras existentes, protegiéndolas adecuadamente.

La parte exterior del cajón metálico se imprima con resina epoxi, para garantizar la adherencia de los recubrimientos de terminación. La terminación de todos los elementos se realiza con un revoco, imitando los anteriores con Sika® Rep 112, con una pintura final con Sika® Color 460W. La impermeabilización de las cubiertas se lleva cabo con una membrana de poliuretano in-situ SikaLastic® 445, resistente a los rayos ultravioleta, que queda vista.
