Reimpermeabilización de cubiertas de las oficinas de Endesa en Huelva

Nombre	Reimpermeabilización de cubiertas en las oficinas de ENDESA, Huelva.
Empresa aplicadora	Impermeabilizaciones Safer, S.L.
Fecha inicio	2007
Fecha finalización	2007
Propiedad	ENDESA Distribución Eléctrica, S.L.

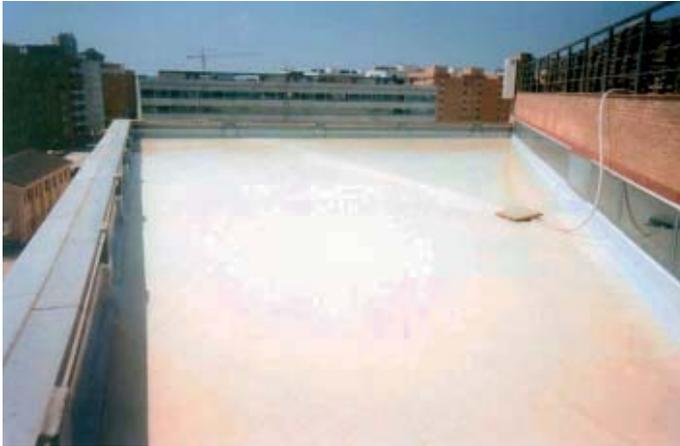
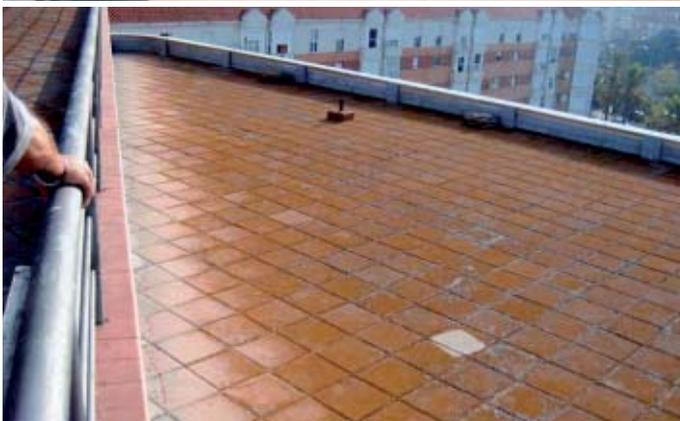
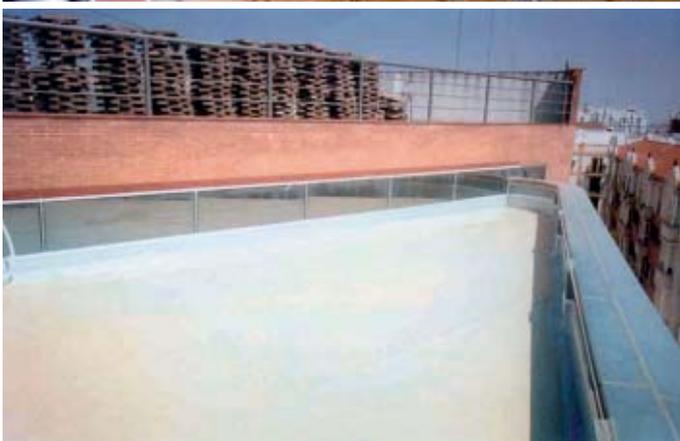
Las cubiertas de las oficinas de Endesa en Huelva necesitaban ser reimpermeabilizadas por encontrarse la lámina existente en mal estado. Para llevar a cabo esta obra, Impermeabilizaciones Safer empleó membranas de PVC Trocal.

En primer lugar se colocan los perfiles, de Tipo A, chapas colaminadas en PVC, en el perímetro superior de la cubierta. A continuación se coloca una capa separadora de Geotextil PP de 200 gramos de espesor como protección de la lámina contra posibles perforaciones.

Se coloca después la lámina de PVC Trocal 12 SGmA en los 432 m² de superficie de la cubierta. Se extienden los paños de lámina, los cuales van tensados y anclados a la superficie de la cubierta mediante anclajes centrales.

Una vez anclados y tensados todos los paños se procede a soldar la lámina entre sí termoplásticamente con aire caliente, con un solape igual o mayor a 5 cm. Posteriormente se coloca otra capa de geotextil.

Terminado el suelo se colocan los faldones o petos por todo el perímetro de la cubierta, con un solape en el suelo de 10 cm o más. Este faldón va soldado al perfil y al suelo también mediante soldadura termoplástica de aire caliente.

La terminación de la impermeabilización de la cubierta se lleva a cabo sellando la parte superior del perfil con Sikaflex 11 FC, masilla de poliuretano de elasticidad permanente, con la previa imprimación con Sika Primer 1.

Para finalizar se coloca la capa de lastre.
