Trabajos realizados

Puente Ría de Arosa (Coruña)

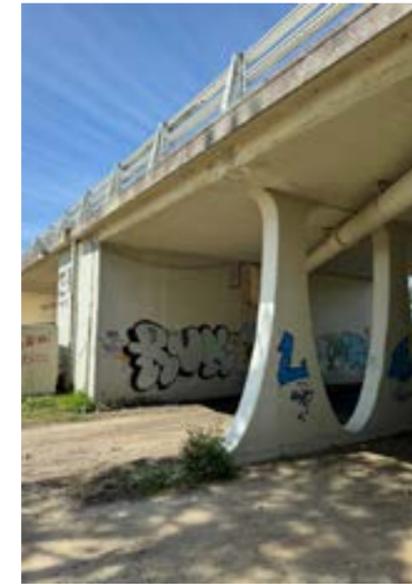
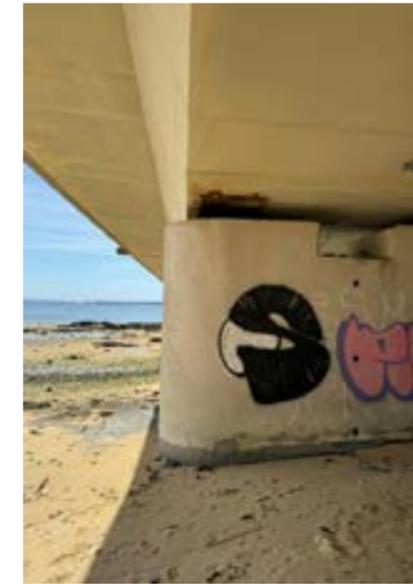
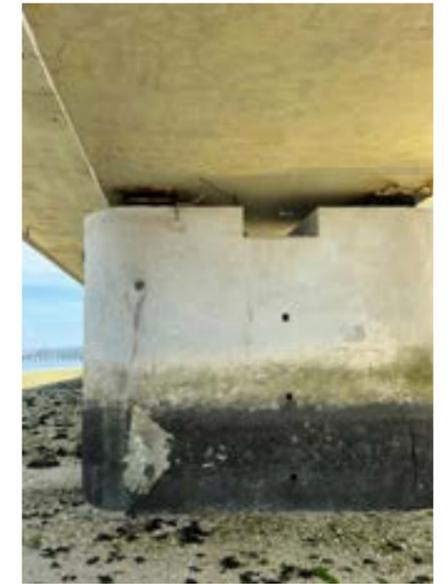
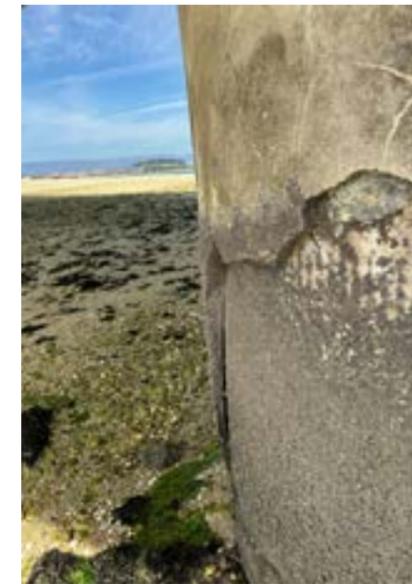
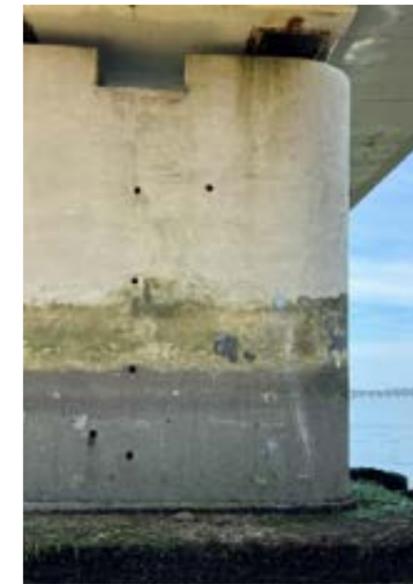
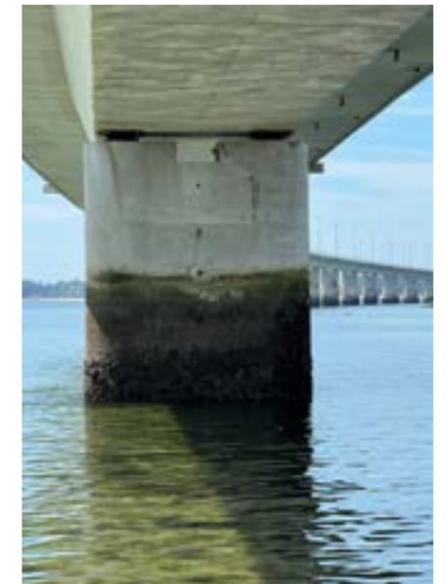
ANEJO FOTOGRÁFICO DE LA SITUACIÓN ACTUAL

El resumen de estas conclusiones es que el estado actual de las pilas del puente que fueron reparadas y protegidas en los trabajos de 2007 es más que correcto. Prácticamente no hay defectos, ni signos de corrosión, y la durabilidad de esta parte de la estructura parece asegurada.
