TRABAJOS EN CHIMENEA DE EQUILIBRIO EN EMBALSE DE LAVERNE, EN EJE DE LOS CABALLEROS (ZARAGOZA)

ABRIL 2024 EJECUCIÓN: AINUR TRABAJOS VERTICALES, S.L.

INTRODUCCIÓN

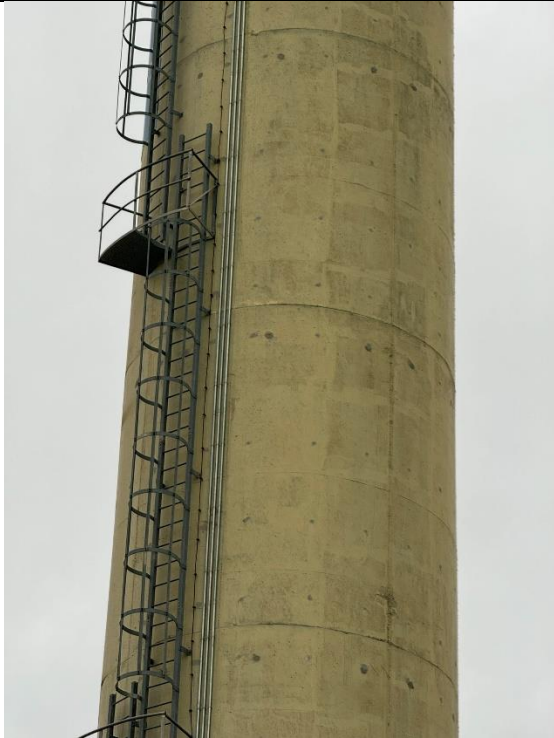
Foto 14

- El revestimiento aplicado permanece correcto en gran parte de la obra, mientras en algunas partes muy específicas ha desaparecido.
- En las fotos 14, 16, 18 y 28 se puede apreciar la parte más perjudicada en cuanto al revestimiento. Es la parte baja de la chimenea, en unos 5 m de altura, que da hacia el sur. En estas zonas el revestimiento ha sido eliminado. Esto ha sido debido al fuerte viento que hay en la zona, que barre los caminos de arena y tierra. Esto hace formar un auténtico chorreo de arena sobre la superficie de la chimenea, en su parte inferior, en los que se elimina por abrasión el revestimiento.

- Como se ha indicado anteriormente, el problema de la pérdida del revestimiento se centra en la zona inferior, y principalmente en la cara hacia el sur, que es donde ese efecto de chorreo de arena es más evidente. En las otras caras, también hay alguna leve pérdida de revestimiento por el mismo efecto, pero es mucho menos evidente.
