Hospital Royo Vilanova de Zaragoza

Trabajos realizados

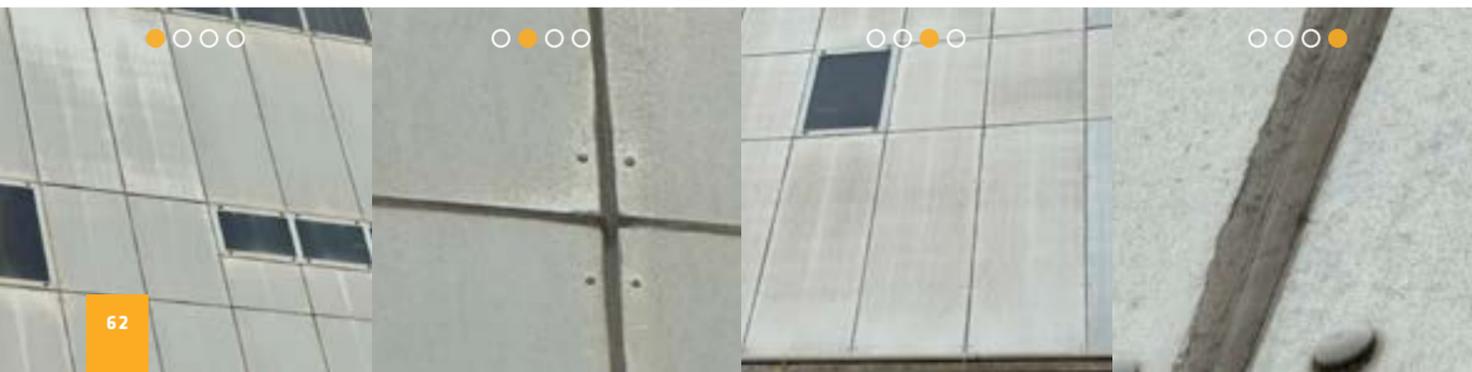
ANEJO FOTOGRÁFICO

- A primera vista, el aspecto general de los sellados es correcto. Se observa cierta suciedad tanto en los paneles como el sellado, por el lógico paso del tiempo.
- La masilla permanece perfectamente pegada a los bordes de los paneles, lo que asegura una buena estanquidad que impide la penetración del agua de lluvia, el que era el objetivo cuando se abordó el trabajo de sellado, hace 10 años.
- Se ha comprobado que la masilla no se haya rasgado longitudinalmente, lo que indica que el espesor de producto que se colocó en la ejecución era el adecuado para absorber los movimientos de la junta.
- En la cara oeste del edificio (zona de entrada principal), los comentarios que se pueden hacer son los mismos que en el caso anterior. Las masilla sigue presentando un buen aspecto, y los sellados siguen funcionando correctamente

El primer paso fue llevar a cabo la limpieza y saneado de restos de pintura y soldadura mediante cepillado manual. Se delimitó la zona a sellar, mediante la colocación de cinta carrocera. Se aplicó **Sika® Primer-1** como imprimación y se realizó el sellado con **Sikaflex®-11FC+**, con el perfilado del mismo para conseguir el espesor de masilla adecuado. Finalmente, se retiró la cinta carrocera.
