Edificio de la Dir. Territorial de Bienestar Social de la Generalitat Valenciana

Introducción

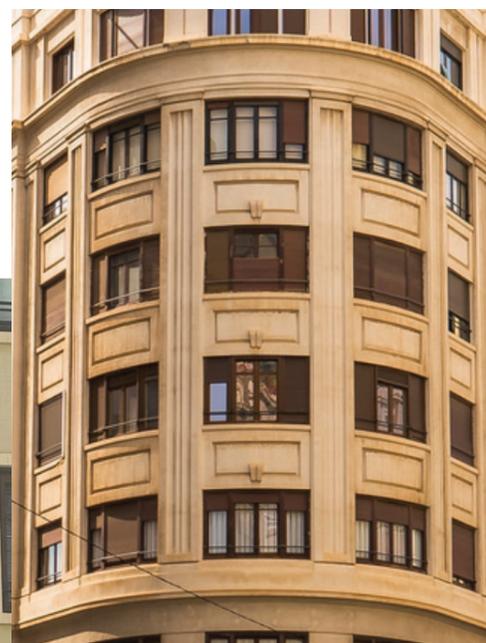
En visita realizada en el mes de julio, aproximadamente 9 años después de realizados los trabajos de restauración de la fachada, se pudo comprobar el estado actual de la misma.

- El revestimiento aplicado hace 9 años está en perfectas condiciones. Presenta un color homogéneo en toda la superficie, está perfectamente adherido, sin signos de despegues, fisuras ni agrietamientos. No presenta signos de envejecimiento por radiación UV.
- No hay signos de las reparaciones de hormigón efectuadas, lo cual quiere decir que están funcionando correctamente.
- Los voladizos no presentan ninguna humedad, lo cual indica que la impermeabilización que se realizó funciona adecuadamente.
