# DUR **h**ABILIDAD es...

la habilidad de durar.

# GESTIÓN DE LA CORROSIÓN

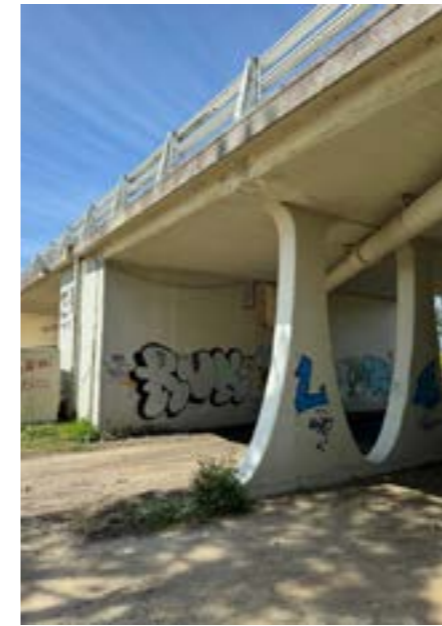
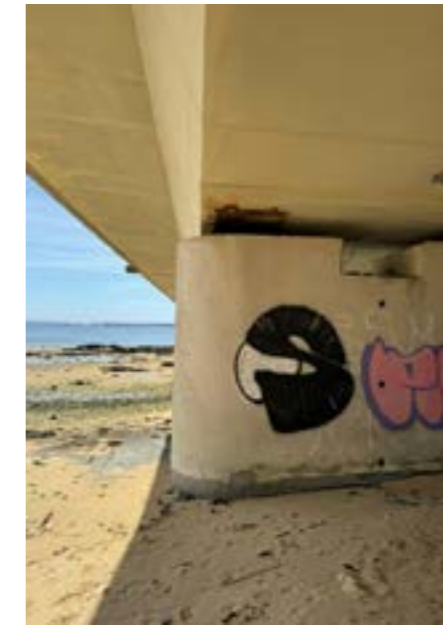
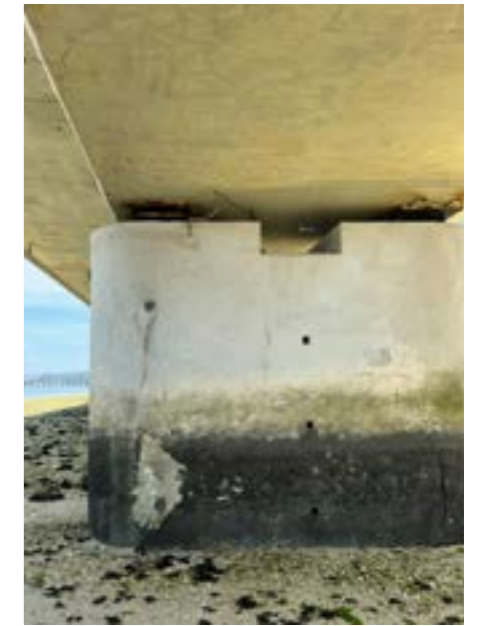
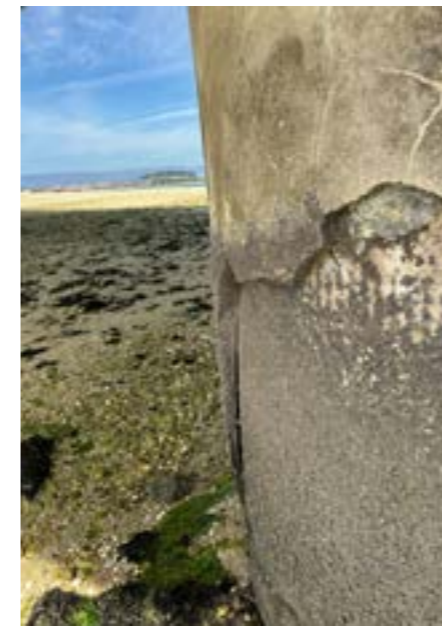
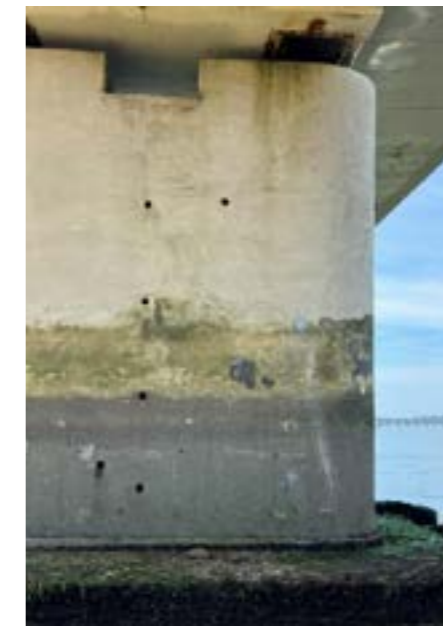
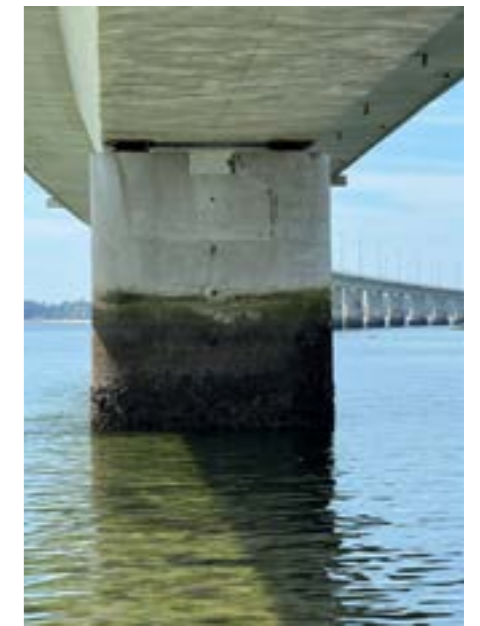
## ANEJO FOTOGRÁFICO DE LA SITUACIÓN ACTUAL

- El aspecto general de la obra en las partes reparadas es muy bueno, después de todos estos años.
- No hay signos de corrosión en las pilas. En ninguna de las fotos que se exponen más abajo aparece ningún indicio de corrosión en las pilas. En la obra tampoco se pudo apreciar ningún indicio incipiente.

- En cambio, en la cara inferior del tablero se aprecian zonas con corrosión. Esta parte de la estructura no se reparó ni se protegió en los trabajos realizados en 2007. En algunos casos, ya está el hormigón de recubrimiento desprendido, y se ve la armadura con signos claros de corrosión. El espesor de recubrimiento es muy pequeño con lo cual este problema es lógico que ocurra.

- También se aprecian algunos signos de corrosión en las partes metálicas que sostienen a los neoprenos de apoyo del tablero. Estos elementos tampoco fueron tratados en los trabajos de 2007.

- En las pilas no hay signos de corrosión. El mortero de recubrimiento que se colocó en toda la superficie de las pilas también está, en general, en buenas condiciones. En las zonas accesibles en marea baja, en muchos casos tienen actualmente graffitis, pero el mortero está sin fisuraciones y perfectamente adherido al hormigón original de las pilas. En las pilas no accesibles en marea baja, también el mortero está limpio y en buena situación.

- En las zonas de las pilas que están en carrera de marea tampoco se aprecia ningún tipo de deterioro ni signos de corrosión.
- En las partes más bajas de las pilas, que están la mayor parte del tiempo bajo agua, se han formado incrustaciones muy oscuras, principalmente de moluscos, se puede apreciar que cuando desaparecen esas incrustaciones, debajo de ellas el hormigón sigue presentando un aspecto perfecto.

El resumen de estas conclusiones es que el estado actual de las pilas del puente que fueron reparadas y protegidas en los trabajos de 2007 es más que correcto. Prácticamente no hay defectos, ni signos de corrosión, y la durabilidad de esta parte de la estructura parece asegurada.

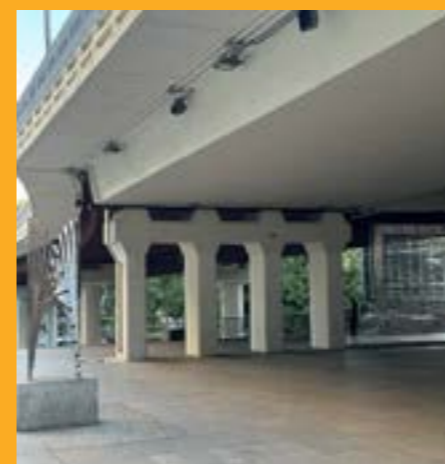
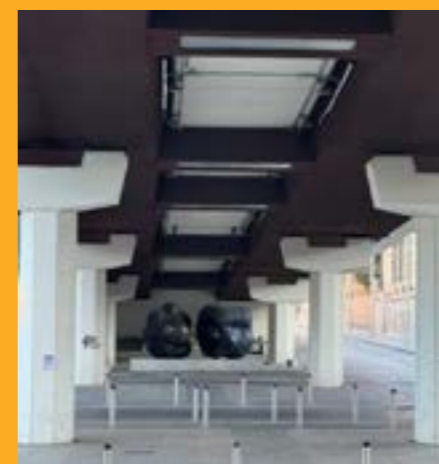
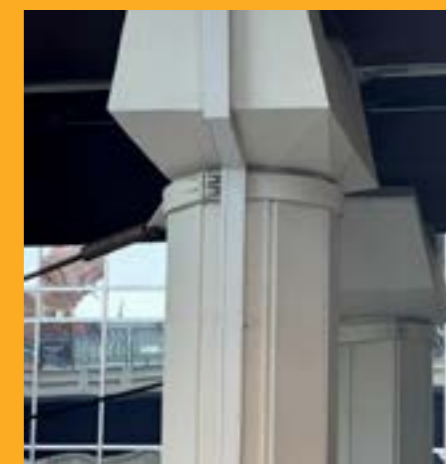
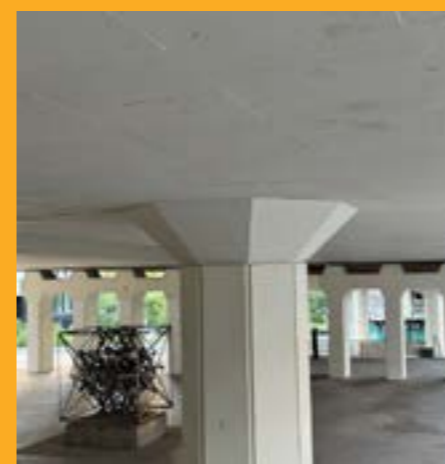
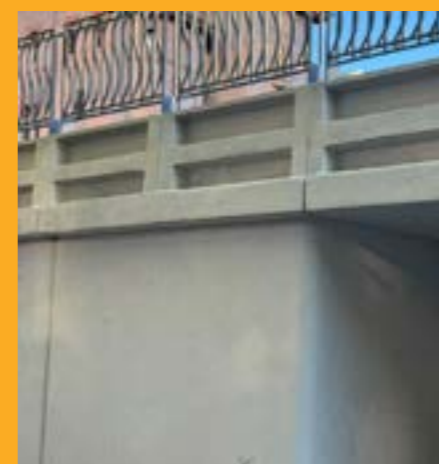
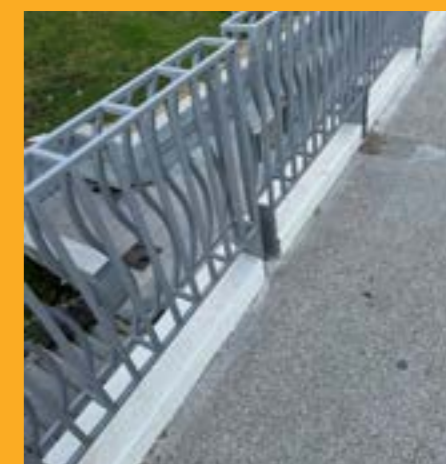
- Una vista lateral, donde se puede ver la imposta, que está en unas perfectas condiciones. También la parte lateral del tablero está correcta, sin ningún defecto.

- La barandilla y su fijación a la parte superior de la imposta. También se puede apreciar que está en perfectas condiciones.
- La imposta es una de las características de diseño más especiales del viaducto, que le da una estética muy característica. Como se puede apreciar está en unas excelentes condiciones, sin signos de corrosión, fisuración o cualquier otro tipo de deterioro.

- La zona de estribo y muros de sostenimiento. También en esta zona la condición del hormigón es muy correcta, sin ningún tipo de efecto.

**El resumen de todo lo anterior es que, después de 9 años de realizada la rehabilitación del viaducto, este presenta un aspecto impecable, tanto desde el punto de vista de la ausencia de defectos estructurales, como desde el punto de vista estético y funcional.**

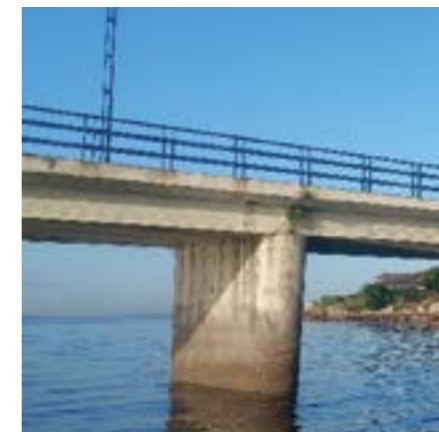
La situación general del puente es buena, no presentando problemas a primera vista.

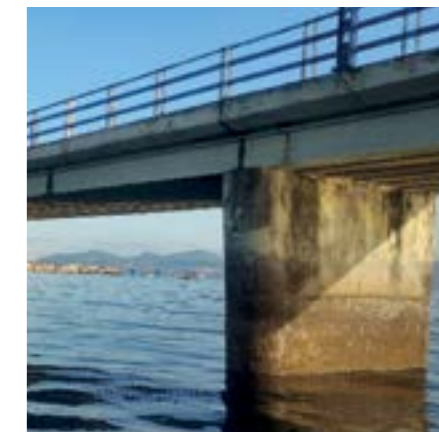
Las vigas de borde en esta zona están en perfectas condiciones. No se aprecia ningún defecto, salvo en las zonas de las juntas, donde hay resto de humedad, debido al mal tratamiento de las mismas.

En esta zona las vigas de borde están en perfectas condiciones, salvo la suciedad en forma de «chorretones» producida en la zona de junta, y probablemente en zona de drenajes que no estén correctamente mantenidos.
