REFERENCIA

REPARACIÓN DE ESTRUCTURA EN EL INSTITUTO DEL PATRIMONIO HISTÓRICO NACIONAL

FEBRERO 2024

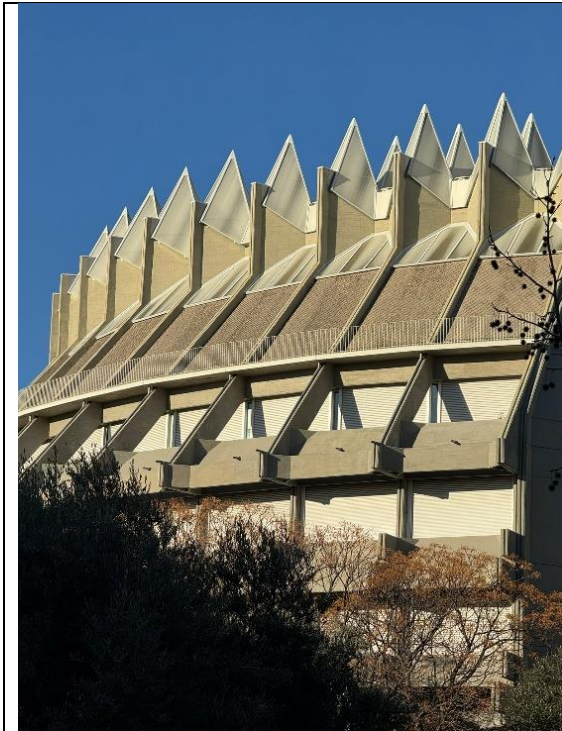
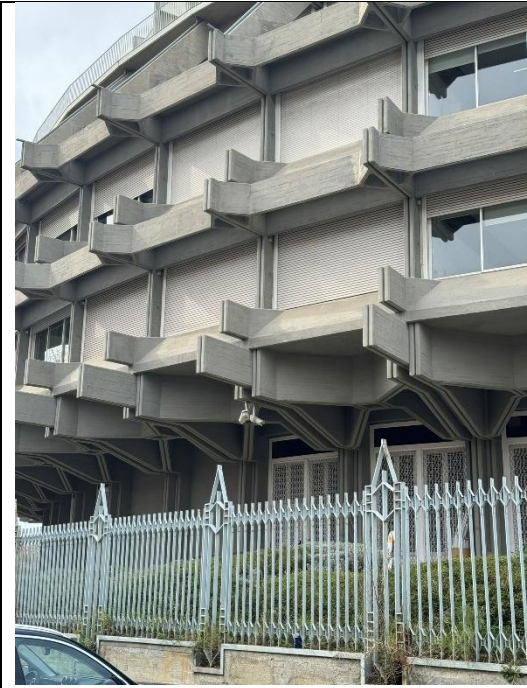
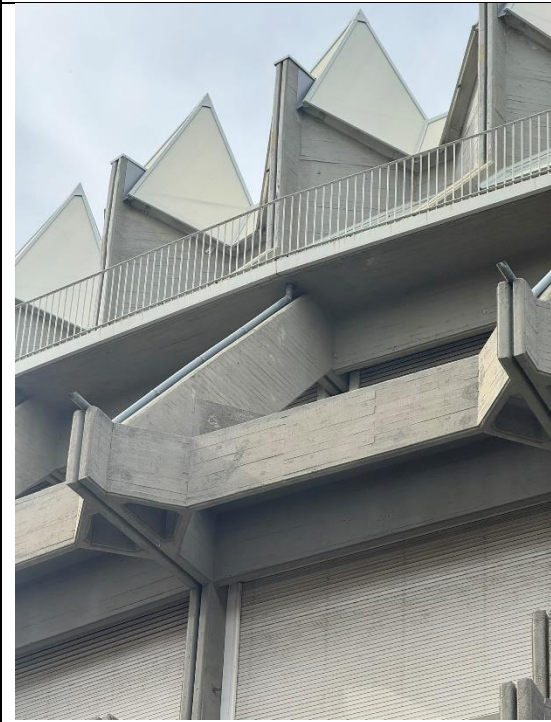
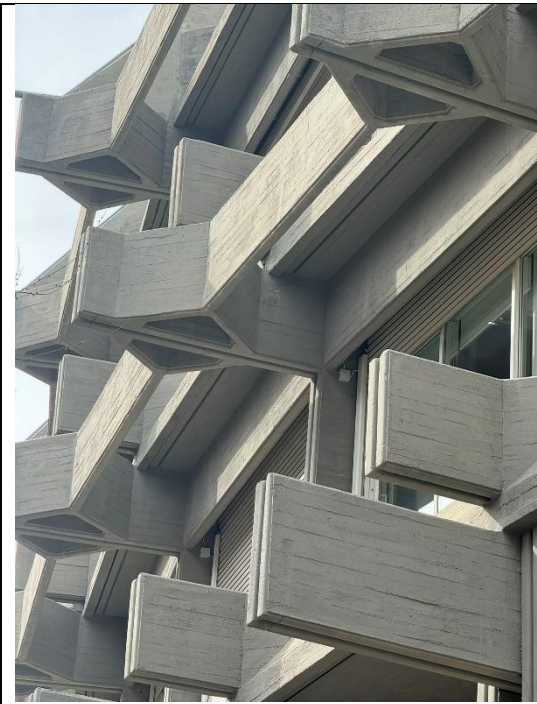
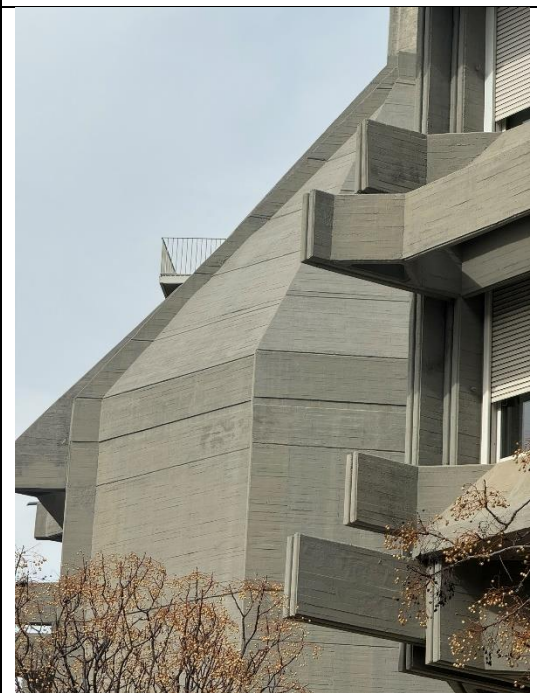
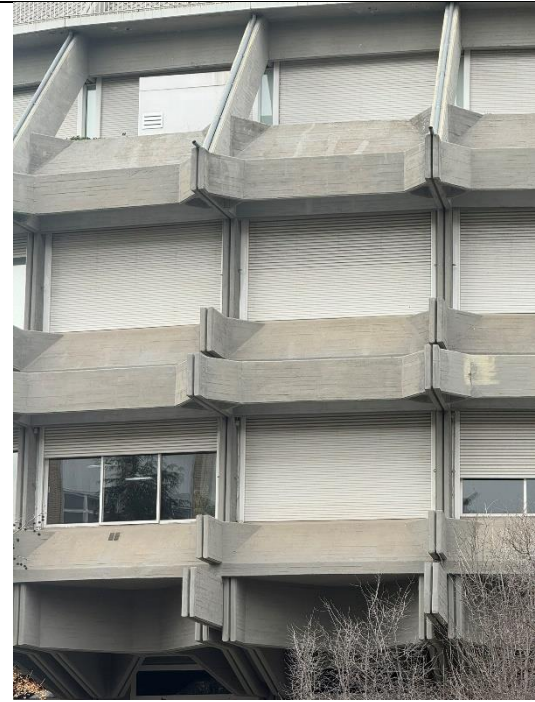
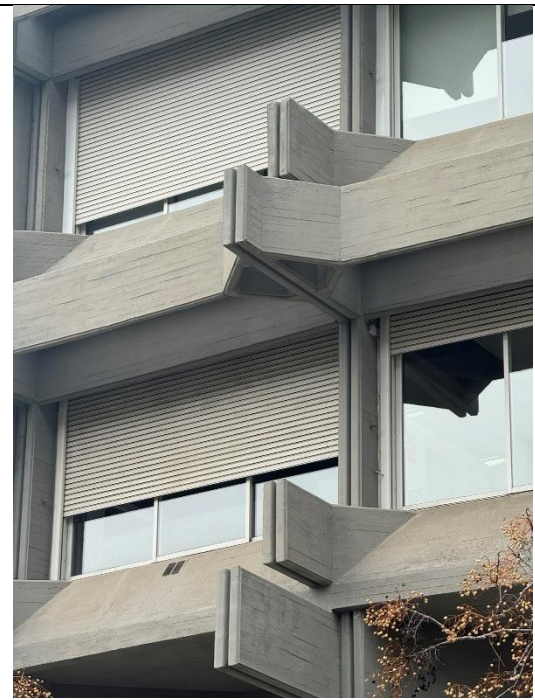
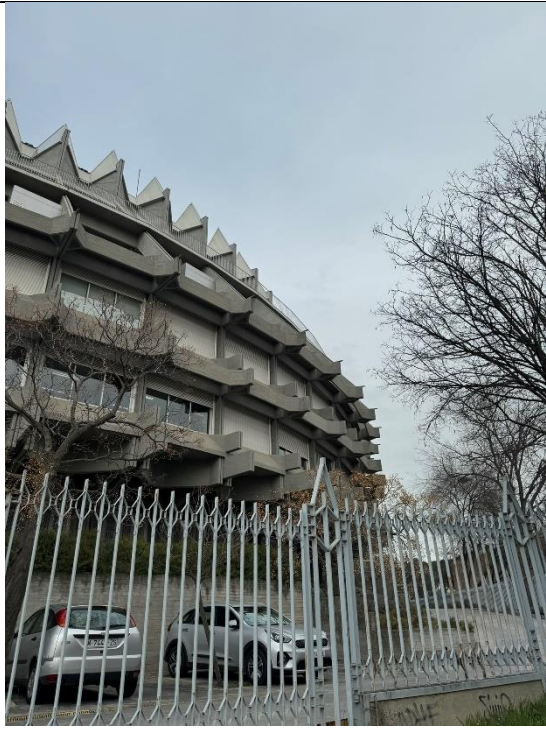
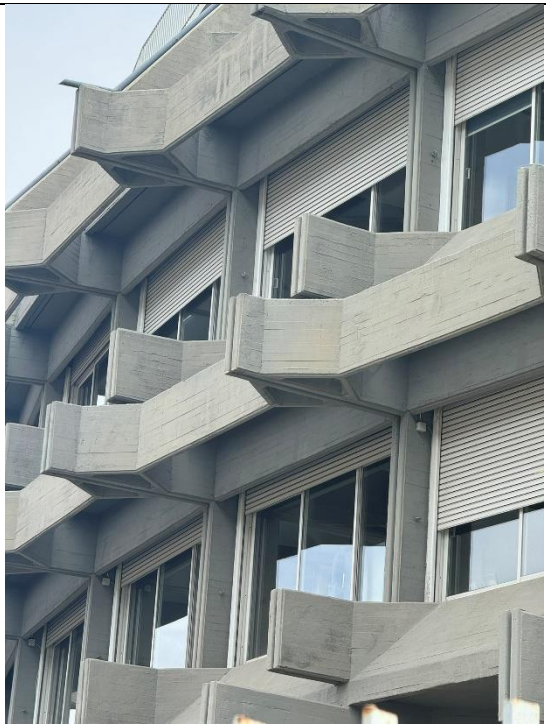
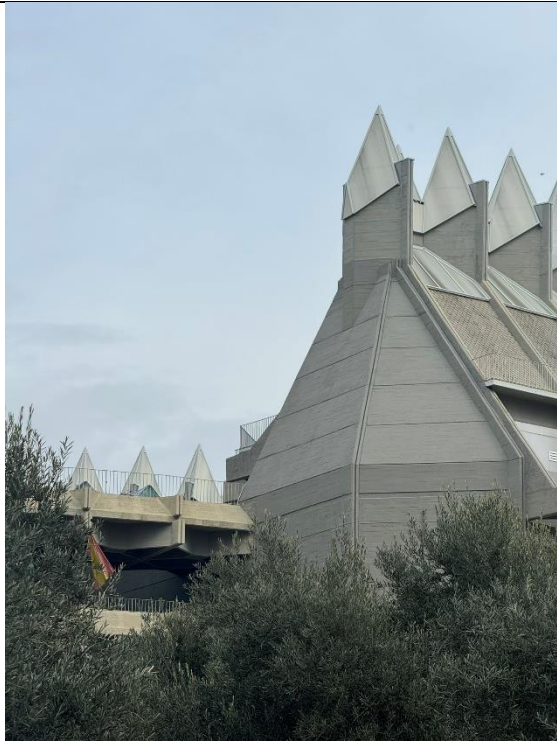
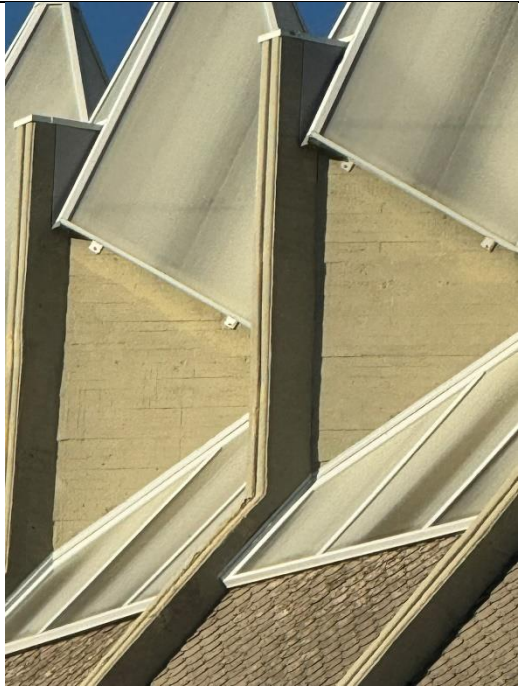
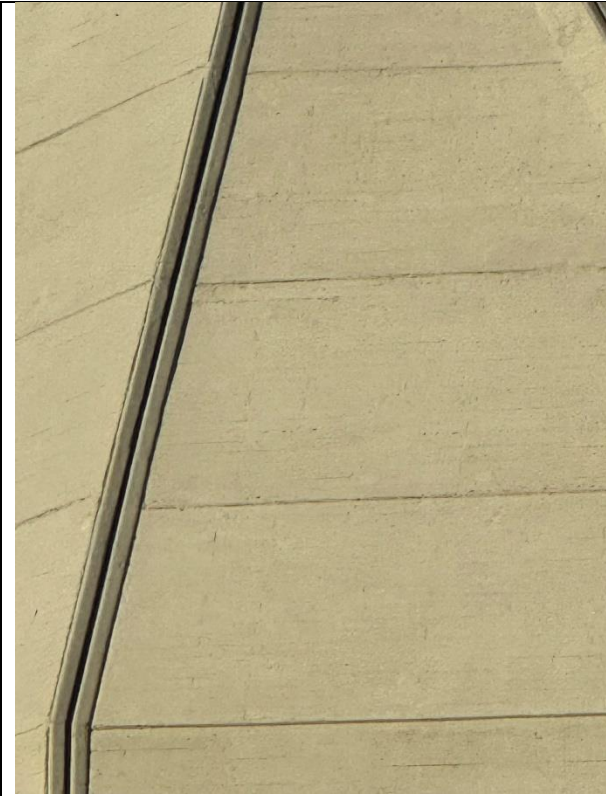
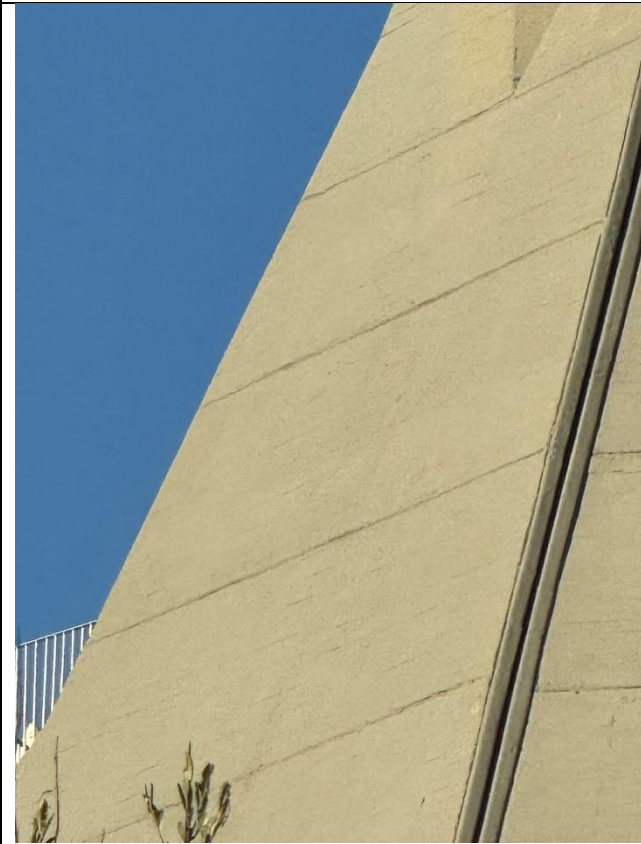
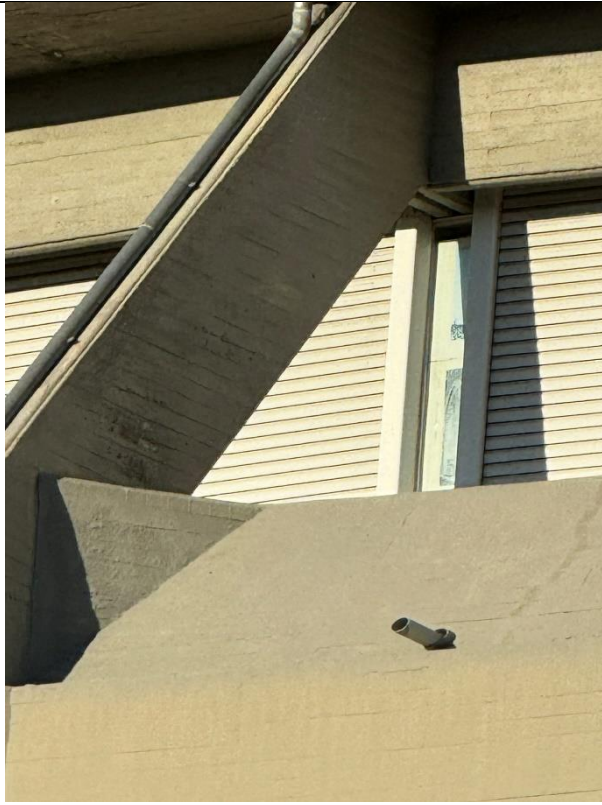
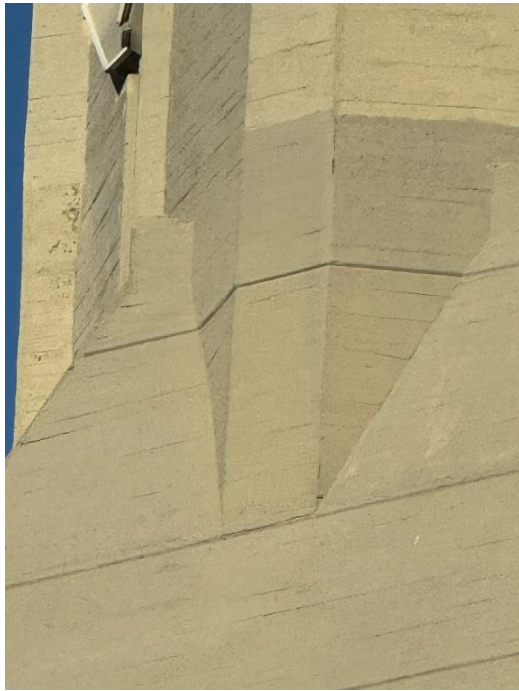
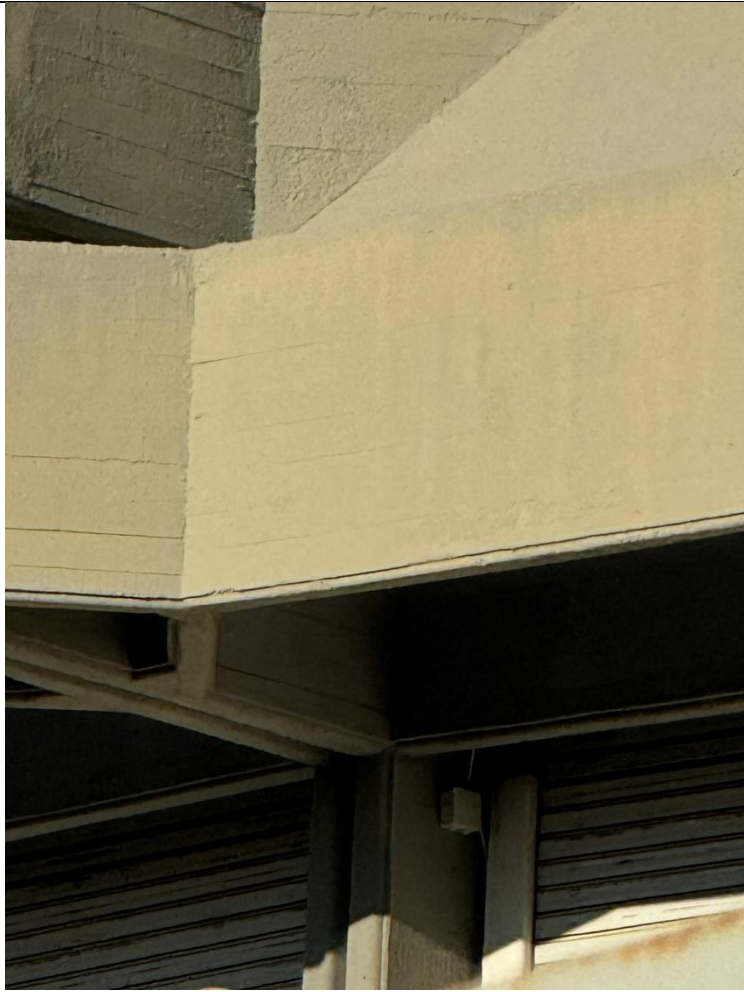
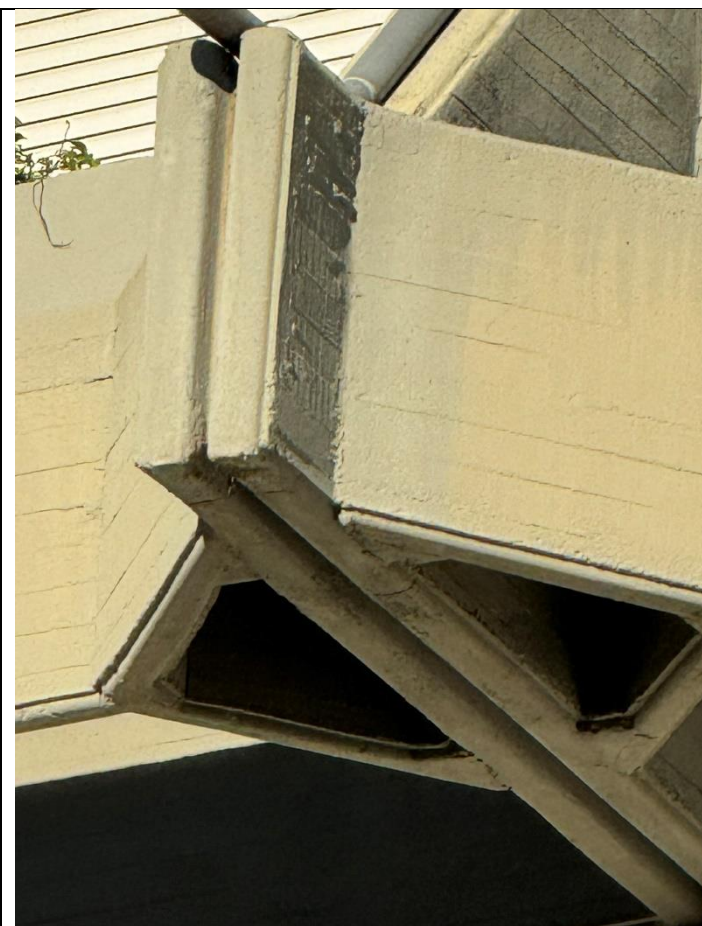
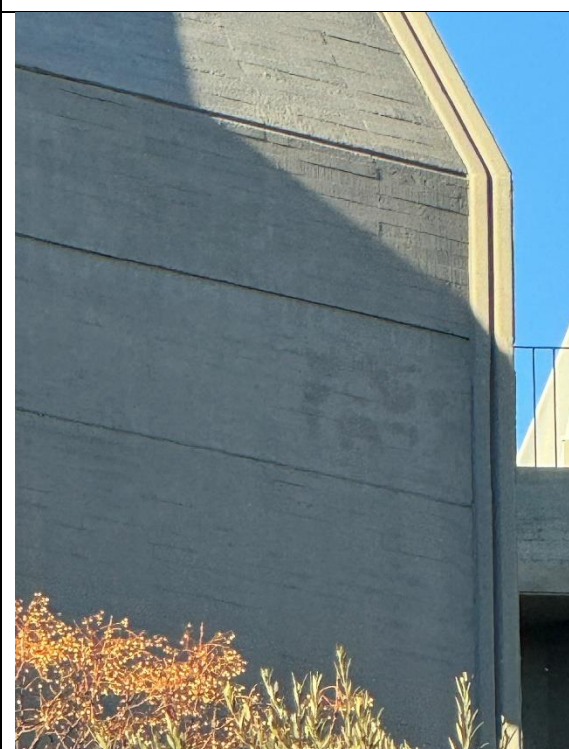
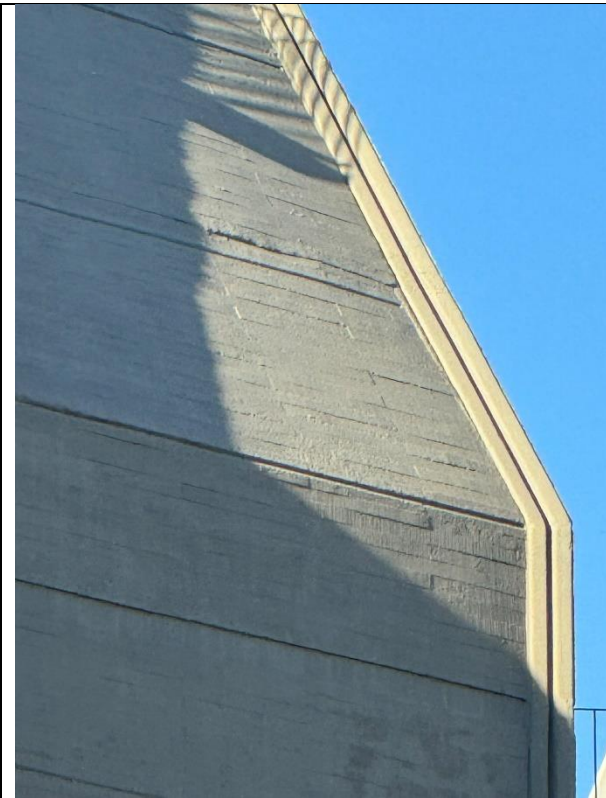
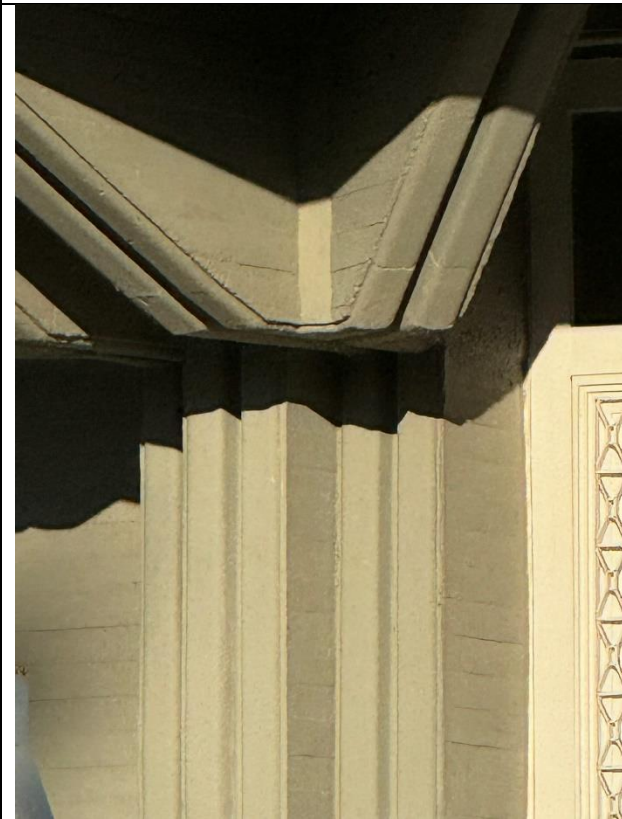
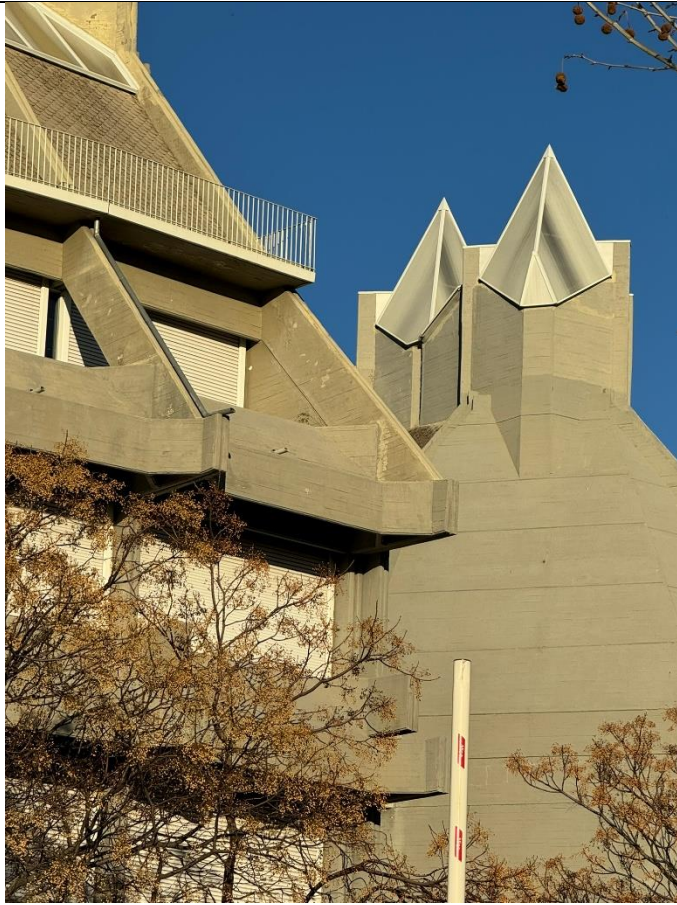
ANEJO FOTOGRÁFICO

- No se aprecia en ningún punto de toda la superficie del hormigón del edificio ningún punto que indique la aparición de corrosión.
- En toda la superficie del edificio observada, no se ha detectado ninguna fisura ni discontinuidad del hormigón.
- No hay en toda la superficie ningún signo de deprendimiento del hormigón u otro tipo de deterioro.
- Se sigue apreciando perfectamente la textura del hormigón, debida a las tablas del encofrado. Este es un efecto estético que se quiso preservar cuando se realizó la reparación, para resaltar la personalidad del edificio.
- Los únicos signos del paso del tiempo que se aprecian en el hormigón es cierta suciedad del mismo, debido a la contaminación atmosférica de la zona donde está situado. Ningún otro defecto se puede observar.
