# REPARACIÓN Y PROTECCIÓN DE LA FACHADA DE LOS EDIFICIOS “TORRES BLANCAS” EN LA PLAYA DE SAN JUAN (ALICANTE)

FEBRERO 2024

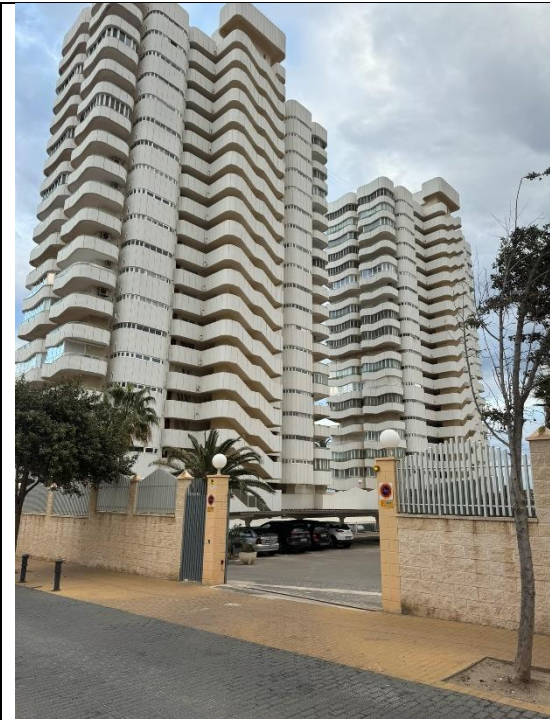
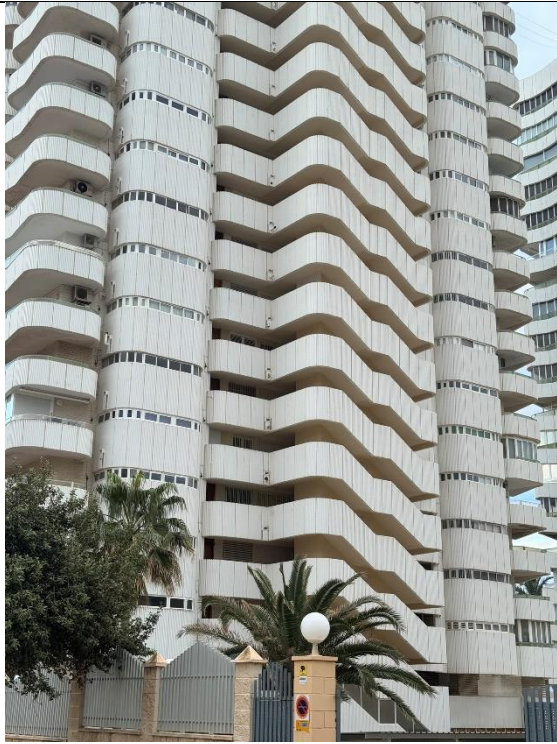
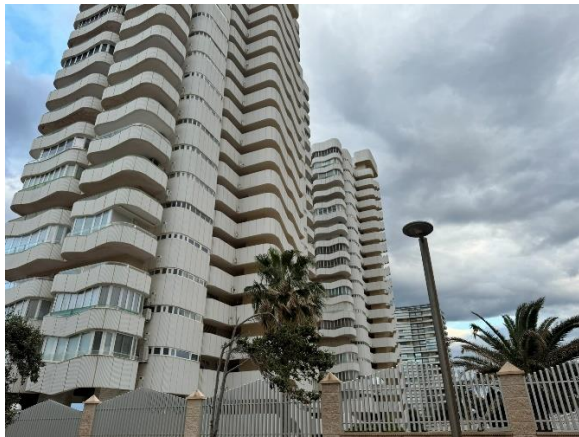
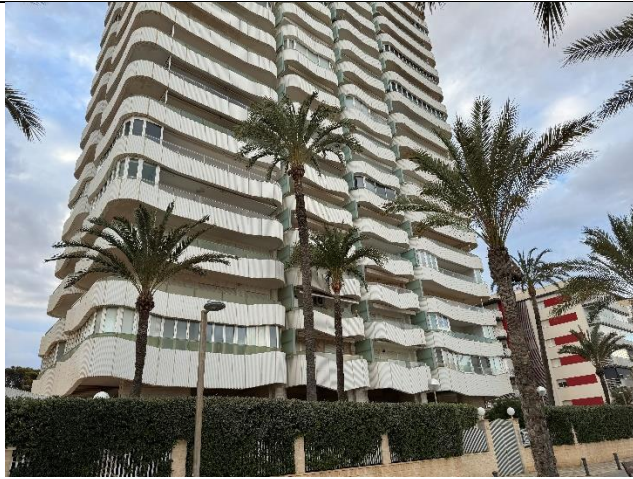
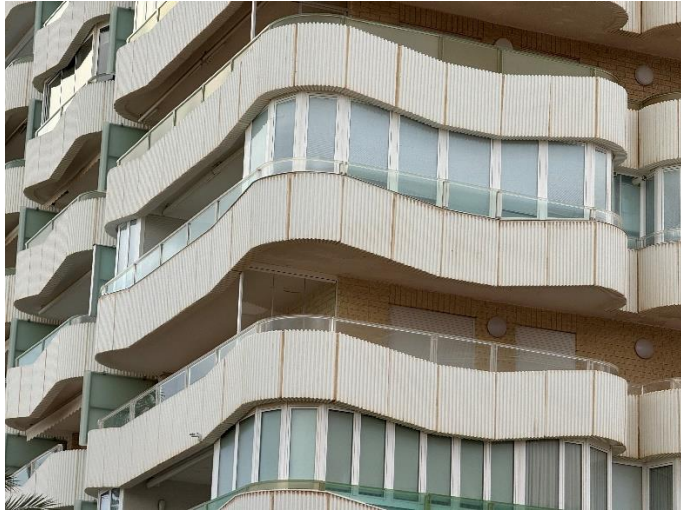
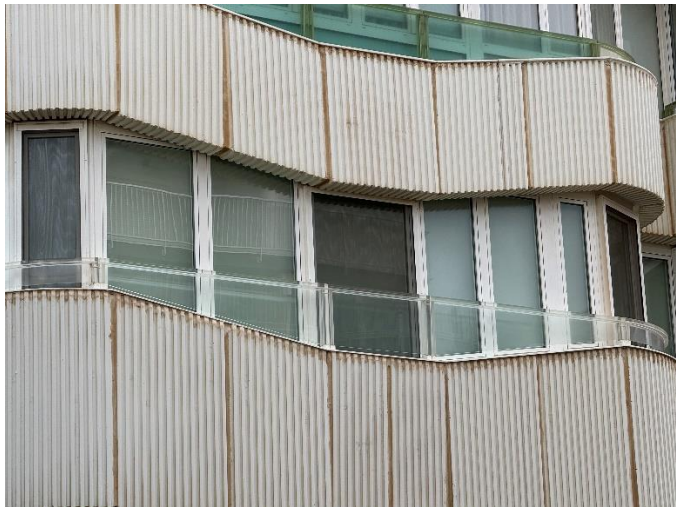
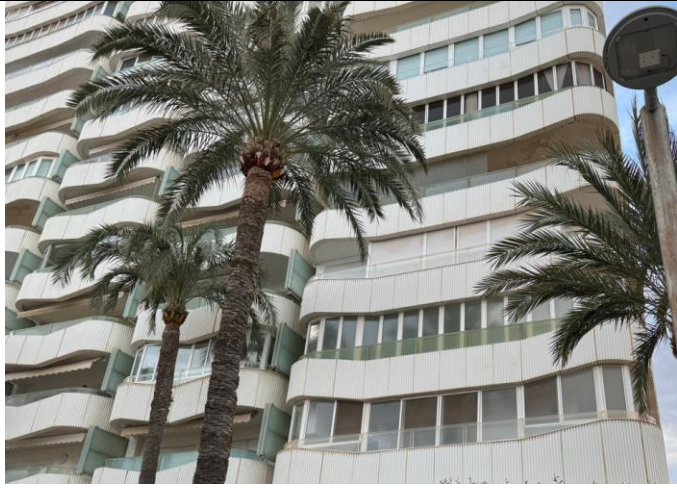
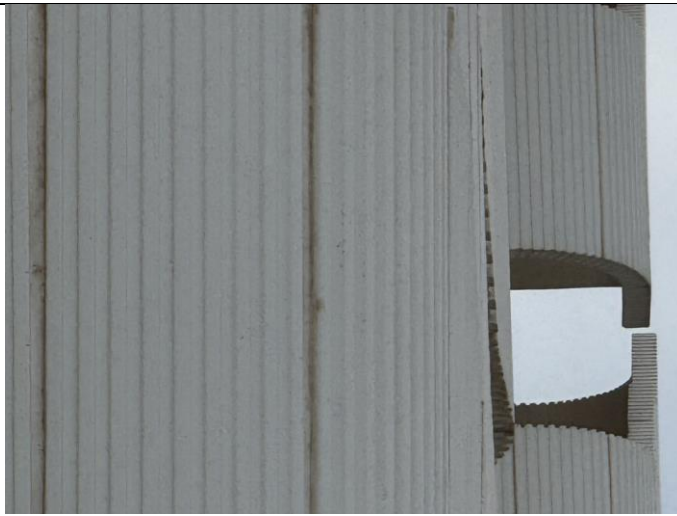
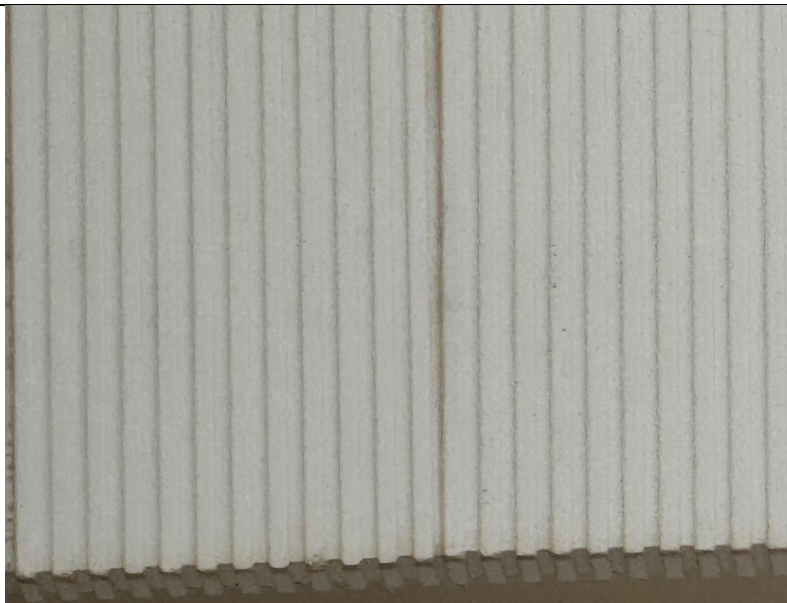
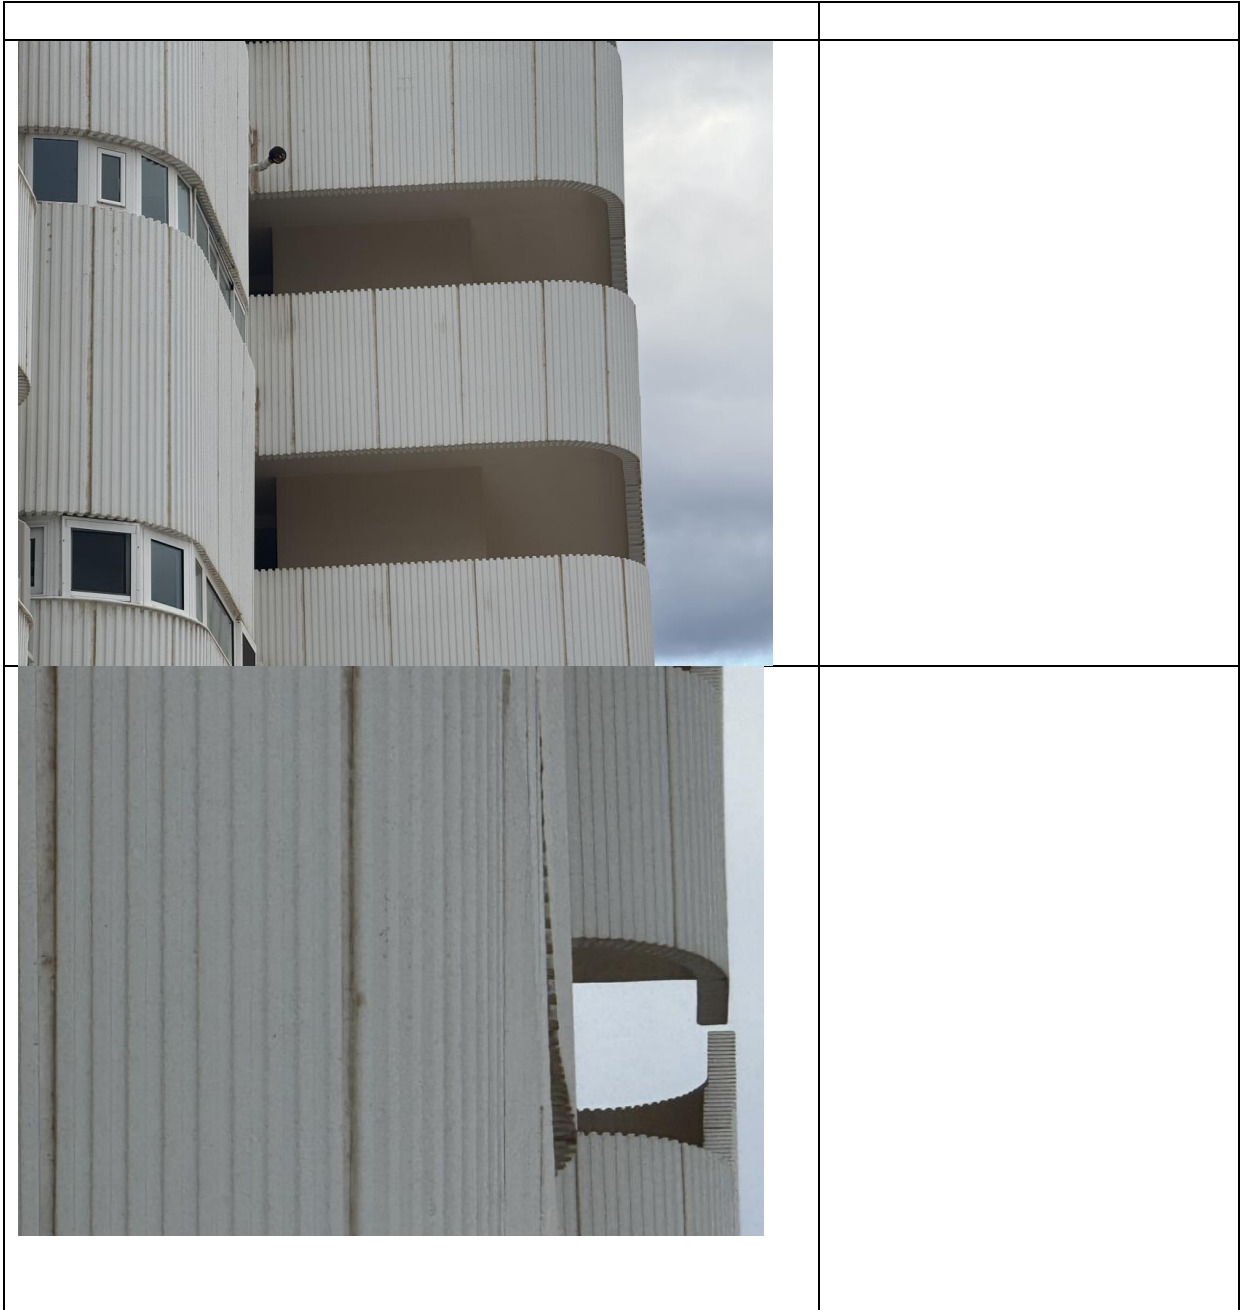
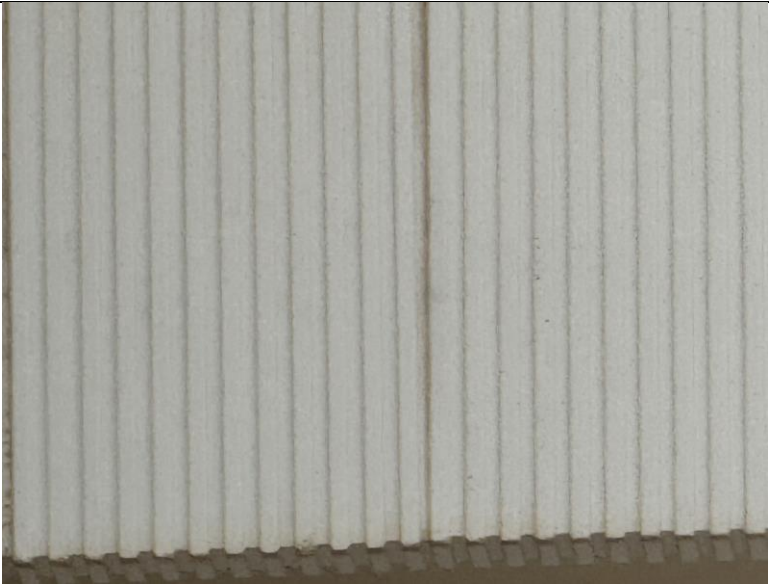
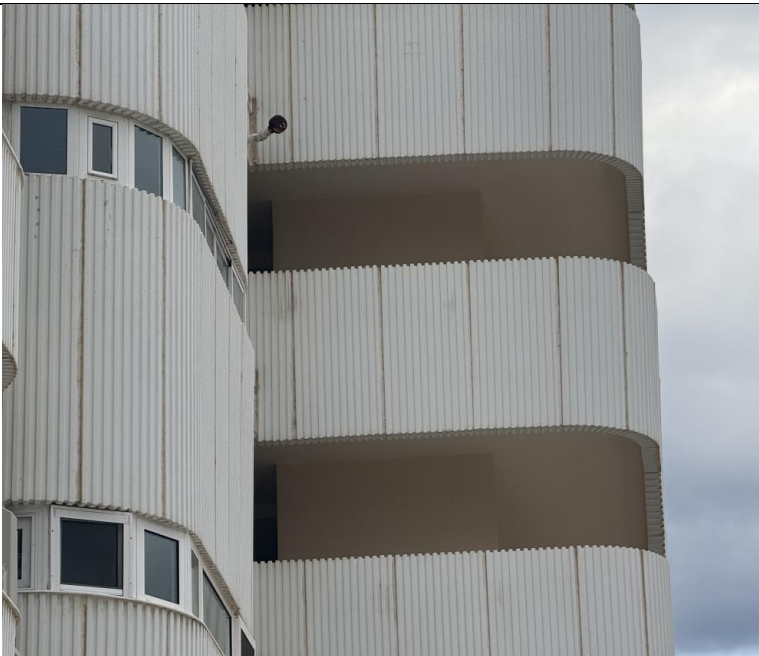
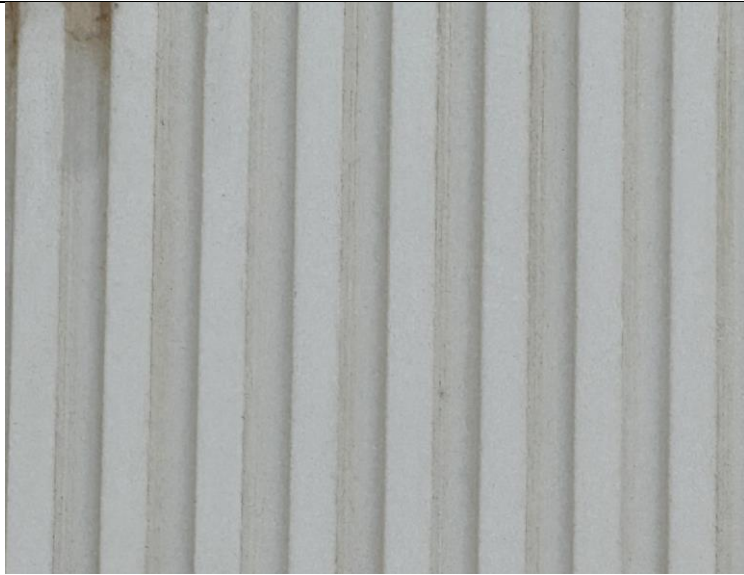
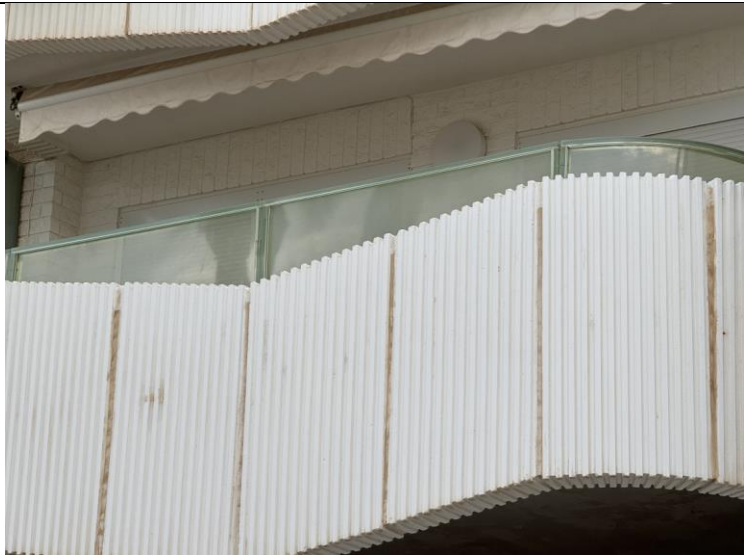
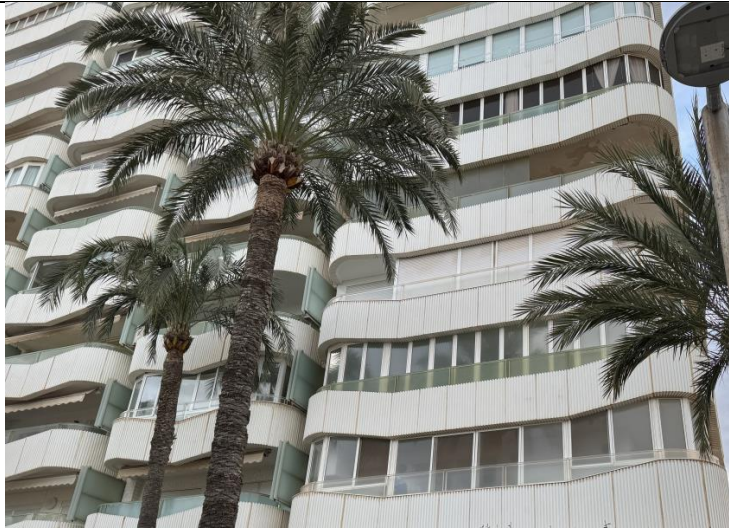
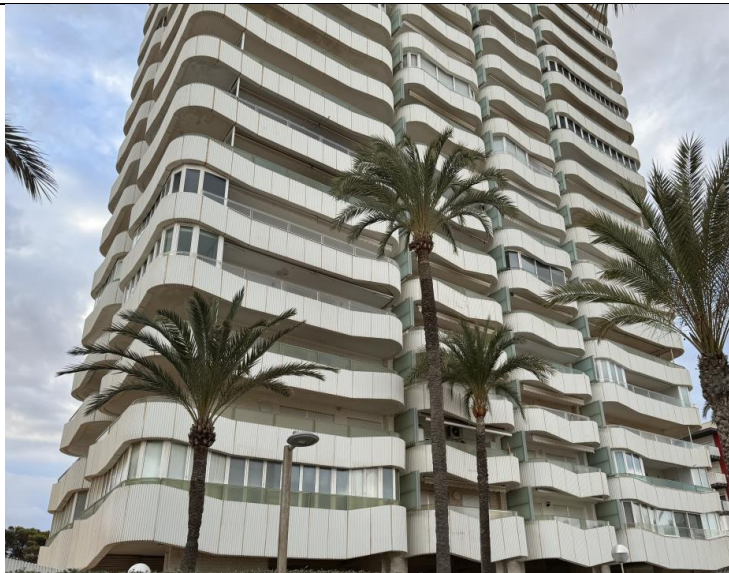
## ANEJO FOTOGRÁFICO

- No se aprecia en ningún punto de toda la superficie de los paneles del edificio que fueron tratados, ningún punto que indique la aparición de corrosión.
- En toda la superficie del edificio observada, no se ha detectado ninguna fisura ni discontinuidad del hormigón.
- No hay en toda la superficie ningún signo de deprendimiento del hormigón u otro tipo de deterioro.
- La estética del edificio sigue siendo perfecta, sin ningún defecto que remarcar.
- Los únicos signos del paso del tiempo que se aprecian son la ligera suciedad del revestimiento. El edificio está situado en primera línea de playa, con lo que el estar azotado continuamente por el viento cargado de arena, hace que esa ligera suciedad sea normal. Ningún otro defecto se puede observar.

Todas las cuestiones indicadas anteriormente se puede ver en el anejo fotográfico que viene a continuación.
