Pabellón-Puente Expo 2008 (Zaragoza)

Introducción

SITUACIÓN ACTUAL

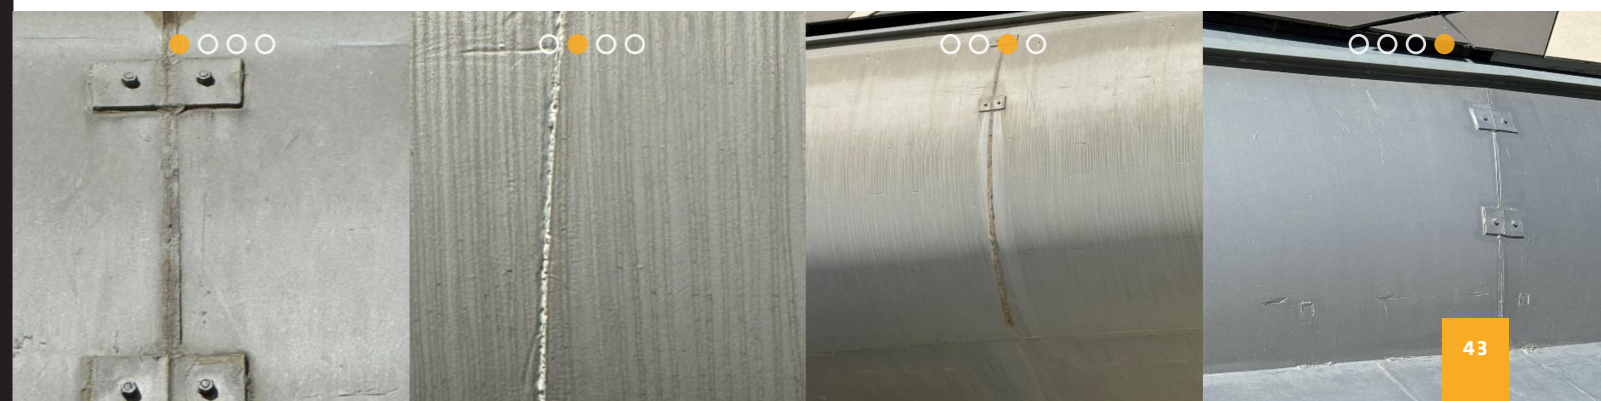
ANEJO FOTOGRÁFICO

- A primera vista el aspecto general es impecable y perfecto. Visualmente la estructura sigue presentando una estética muy buena, y los sellados se integran en esa estética de manera adecuada, sin interferir en ella.
- A media distancia, ya se pueden apreciar las juntas, pero tampoco interfiere en la estética general de la estructura.
- La masilla en las juntas sigue estando en perfectas condiciones. La parte metálica se aprecia con cierta suciedad, lógica por su exposición a la intemperie, pero no hay despegues, ni fisuraciones o craqueados superficiales.
- El estado de los sellados están en unas muy buenas condiciones
- En otras partes del cerramiento, que sigue siendo el adecuado.
