Torre de los Lodones, en Torrelodones (Madrid)

Introducción

Trabajos realizados

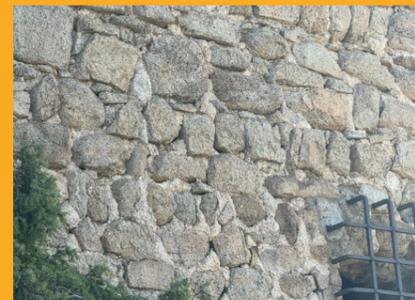
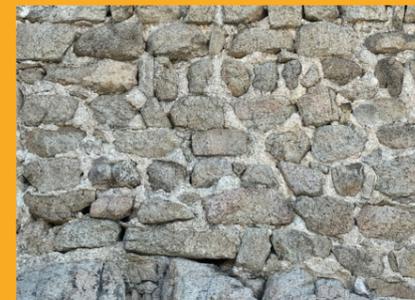
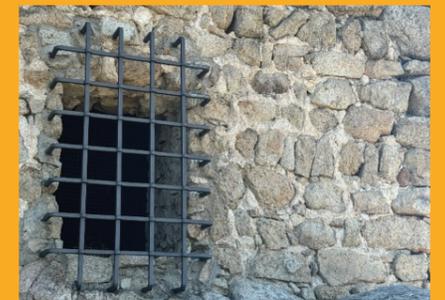
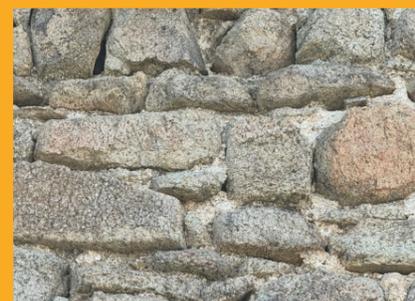
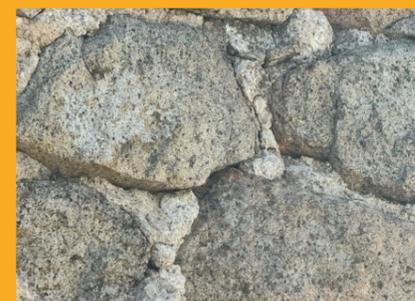
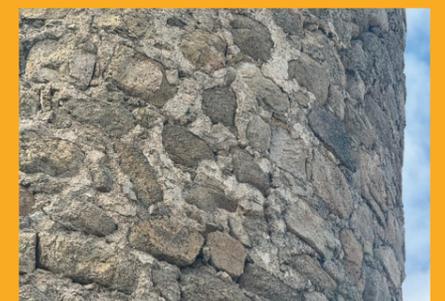
ANEJO FOTOGRÁFICO

En todos los caos se puede ver que los trabajos efectuados hace 11 años están en perfectas condiciones. Las zonas que se consolidaron están perfectamente coherentes, sin deterioros, y están soportanado adecuadamente el paso del tiempo.
