Fachada Edificio en Plaza de Santa Engracia (Zaragoza)

Trabajos realizados

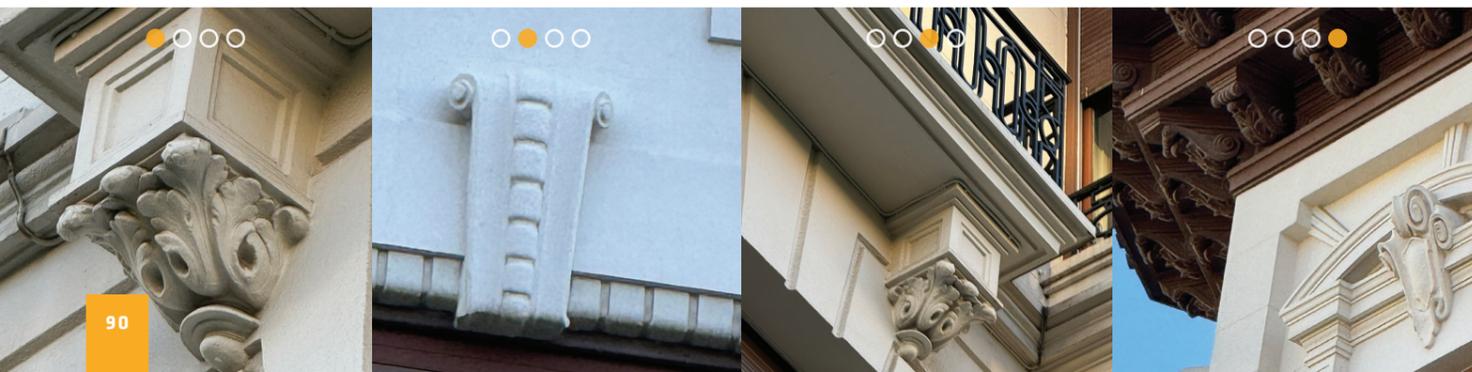
ANEJO FOTOGRÁFICO

En el verano de 2012 se detectaron desprendimientos en los ornamentos de la fachada. La propiedad encargó a **Ainur Vertical, S.L.** un repicado preventivo, a la vez que se realizó un estudio “in-situ” del estado de la fachada. Este trabajo se realizó con técnicas de trabajo vertical.

A principios de 2013 se iniciaron las labores de restauración integral de las 3 fachadas que componen el edificio. Se aprovechó la ocasión para dotar a los frentes de forjados de un goterón ejecutado con fibra de vidrio, que minimizara el impacto de las escorrentías de agua en fachada. Posteriormente se procedió a aplicar un revestimiento, con el fin de devolver al edificio su aspecto original.

Para la rehabilitación de los paramentos desprendidos, se optó por aplicar morteros de la serie **Sika® MonoTop®**, por sus altas resistencias mecánicas y su facilidad de aplicación. Se utilizaron unos u otros en función de espesores y calidad de acabados.

Para las impermeabilizaciones de balcones se decide aplicar la membrana **Sikalastic®-612**, por sus resistencias mecánicas. Para la impermeabilización de las cubiertas no transitables se optó por el **Sikalastic®-565** por su alta relación calidad-precio, en este tipo de cubiertas.

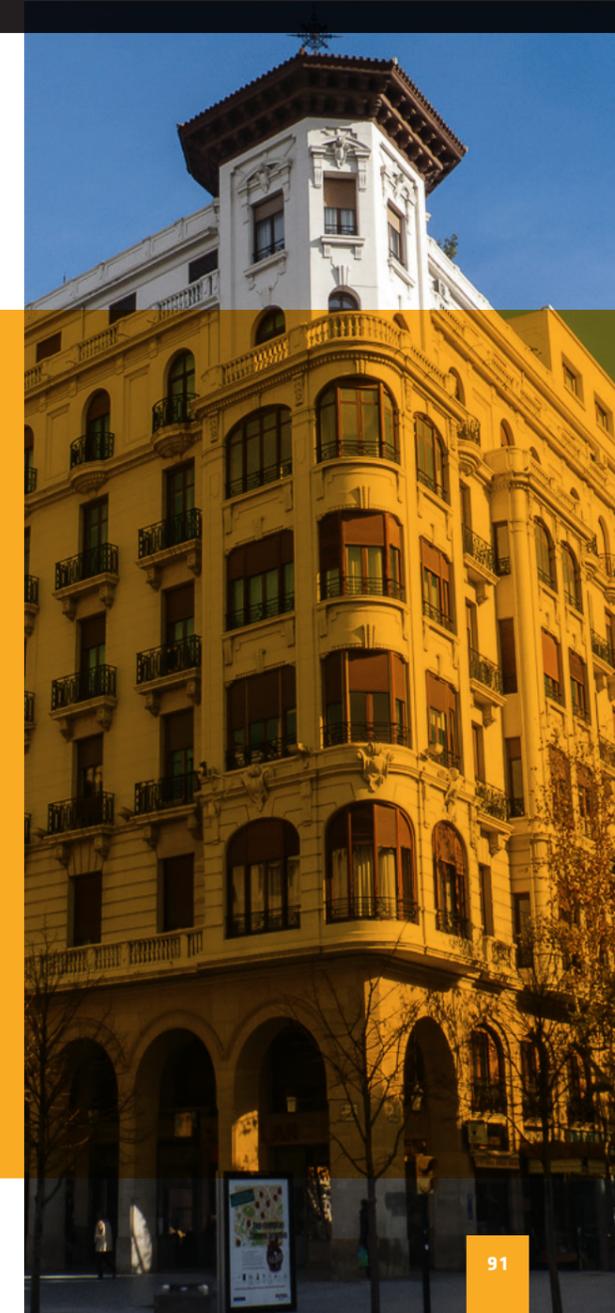
En visita realizada en el mes de mayo, aproximadamente 12 años después de realizados los trabajos de rehabilitación, se pudo comprobar el estado actual de la misma.

- No se ve ningún signo de fisuración, despegues, o cualquier otro deterioro. Por la parte inferior de los balcones no se aprecia ninguna muestra de humedad, con lo que se deduce que la impermeabilización que se puso en los balcones está funcionando perfectamente. Todas las molduras y elementos decorativos están en perfectas condiciones.
- Los elementos decorativos y molduras de diferentes tipos están en perfectas condiciones. No se aprecia ningún defecto de deterioro en lo estético en estas partes.
- Las fachadas que dan a la Plaza De Santa Engracia y a la calle trasera. Todo lo dicho anteriormente es válido para esta zona: la fachada está en perfectas condiciones, salvo en algún sitio muy puntual (alguna balaustrada o moldura horizontal) en que se puede apreciar algo de suciedad debido a la escorrentía de la lluvia.

El resumen de todo lo anterior es que los trabajos de reparación de las fachadas, realizados hace 12 años, han funcionado hasta ahora perfectamente, y actualmente la estructura presenta un una estética impecable, salvo alguna cuestión menor de ligera suciedad en algún punto, debido a la escorrentía del agua.
