SITUACIÓN ACTUAL

Paso superior en la Autovía A-42 (Madrid-Toledo)

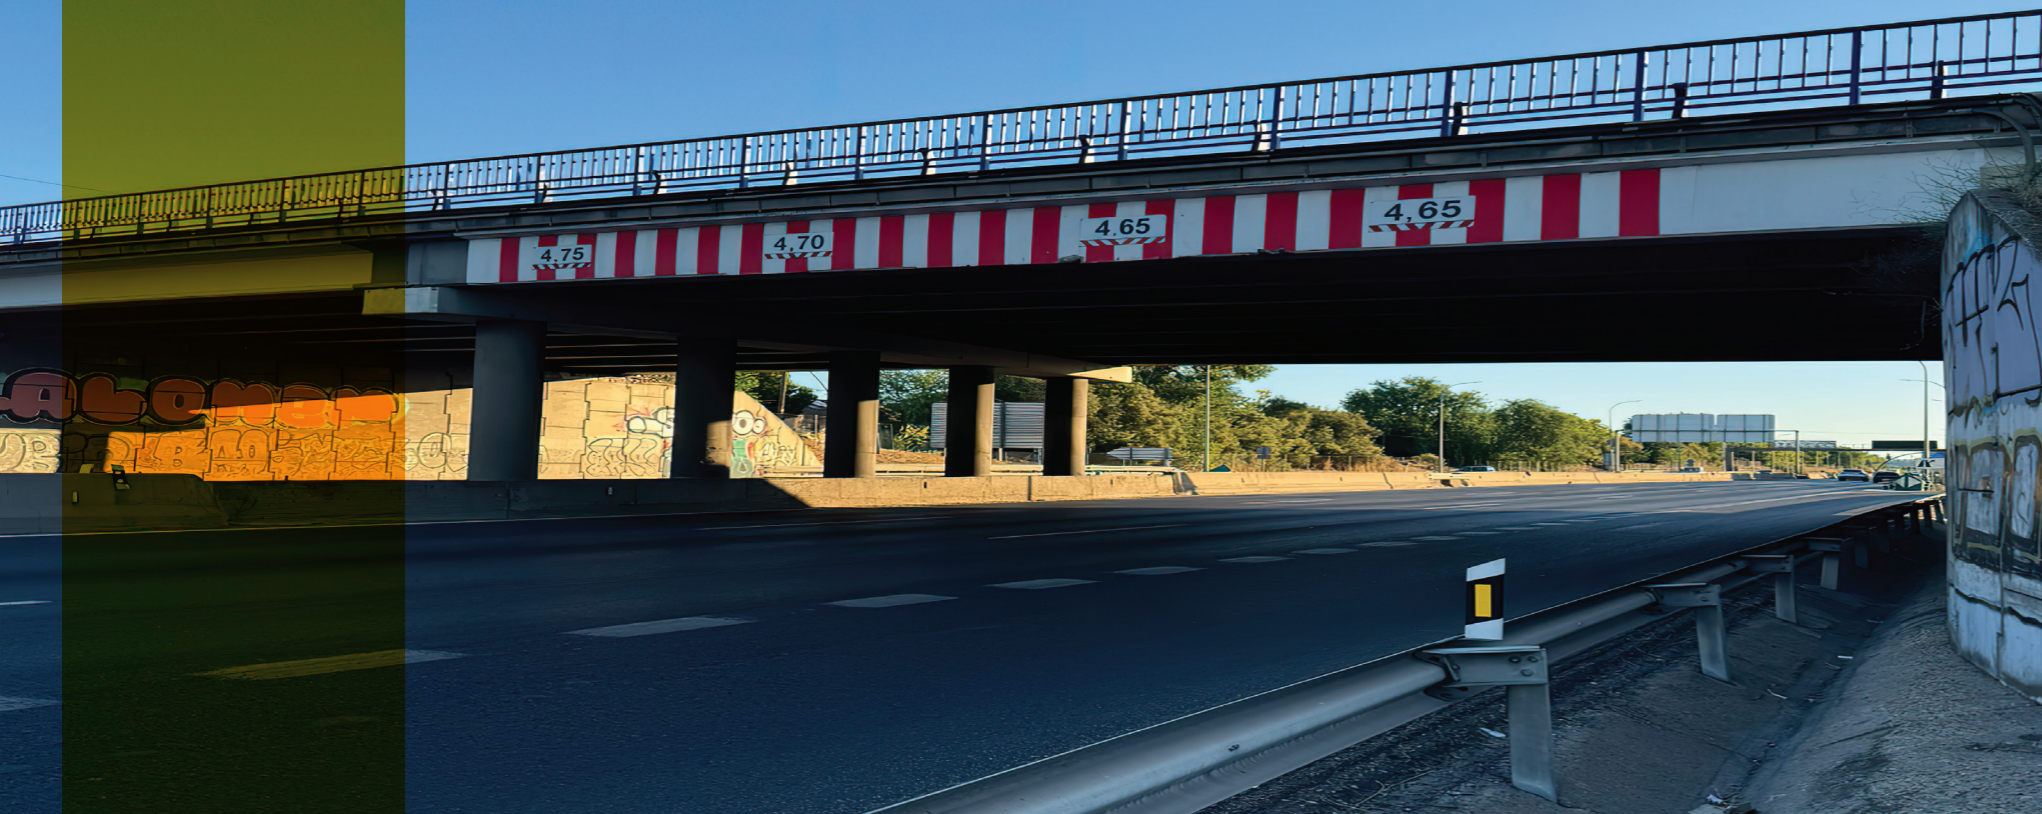
- En las fotos se puede ver el estado del revestimiento en una de las vigas. El revestimiento se realizó sobre toda la estructura con Sikagard®-670 W Elastocolor. Se puede ver que está en unas perfectas condiciones, sin fisuras, despegues ni ningún tipo de deterioro que disminuya su función de protección del hormigón.

- El estado de la viga que sufrió en su momento el mayor deterioro por impacto de un vehículo, y que se reparó con Sika® Grout-218, como se indica más arriba. Se ve que el estado es el bueno, salvo por otro pequeño impacto que ha dañado ligeramente un ala de la viga. Aunque se reparen los daños, como se hizo en su momento, el problema del gálibo demasiado estricto subsiste, por lo que siempre es posible algún nuevo accidente.

- El refuerzo realizado con laminados de fibra de carbono Sika® CarboDur® E512, en la segunda de las vigas (los laminados son negros, aquí se ven claros porque está colocado encima el revestimiento de protección). No se aprecia ningún problema, por lo que el refuerzo sigue ejerciendo su función adecuadamente.
