REFERENCIA

REPARACIÓN DEL DEPÓSITO ELEVADO DE AGUA DE GODELLA (VALENCIA)

ABRIL 2024

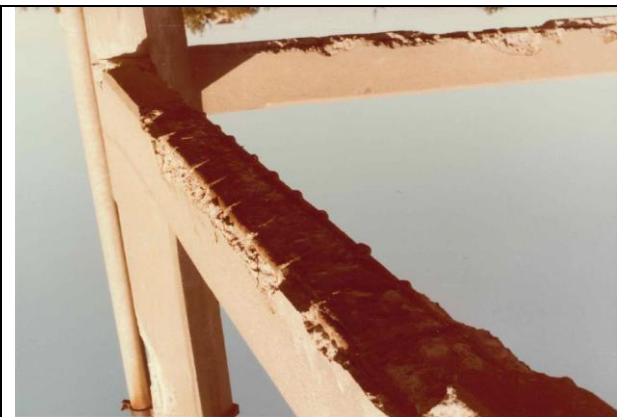
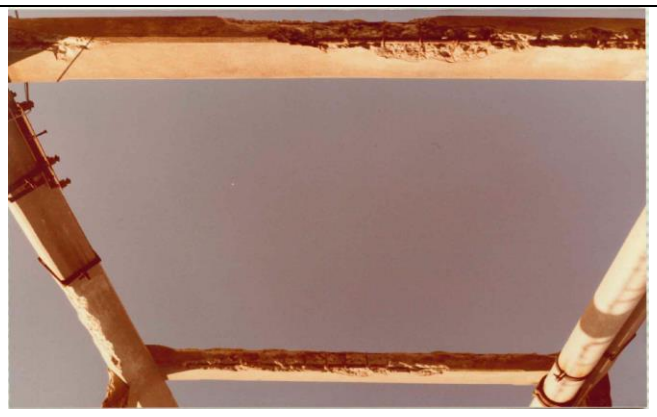
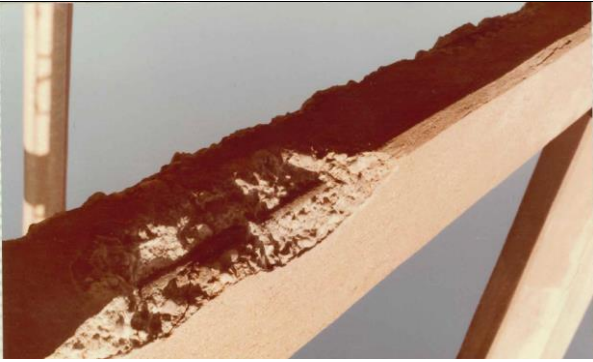
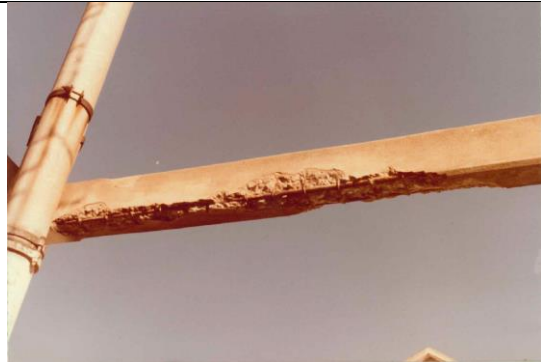
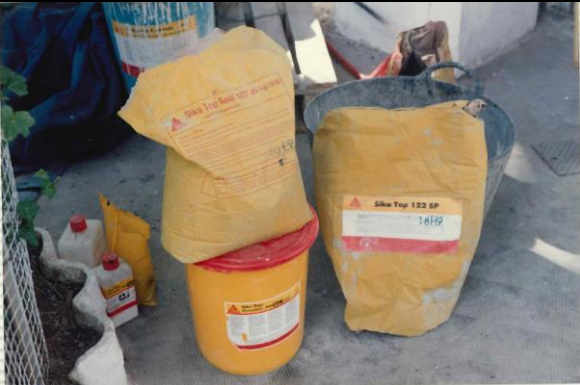
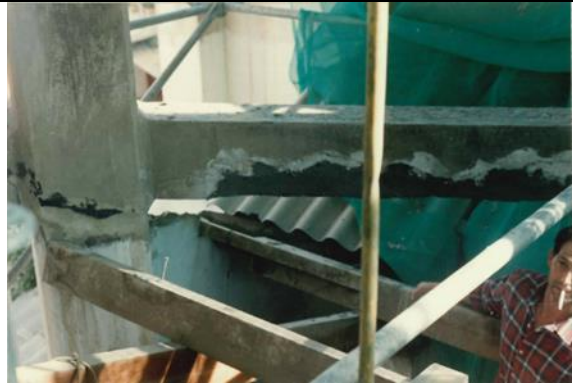
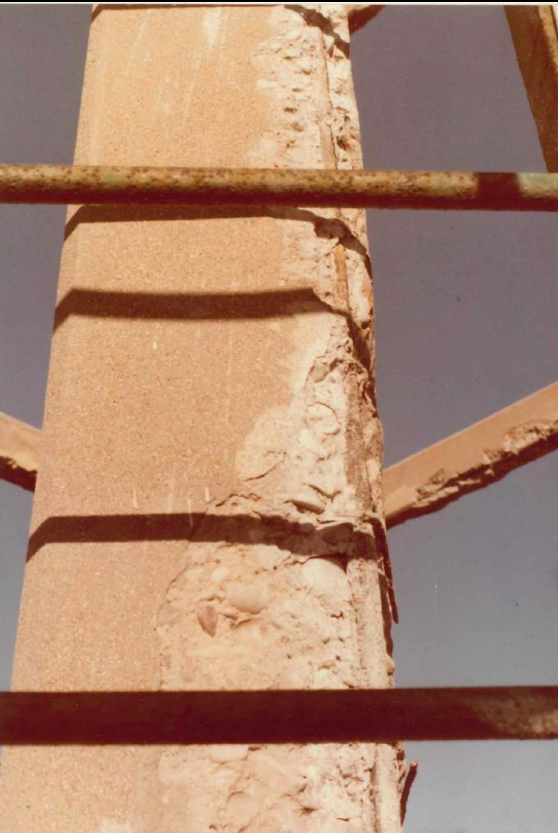
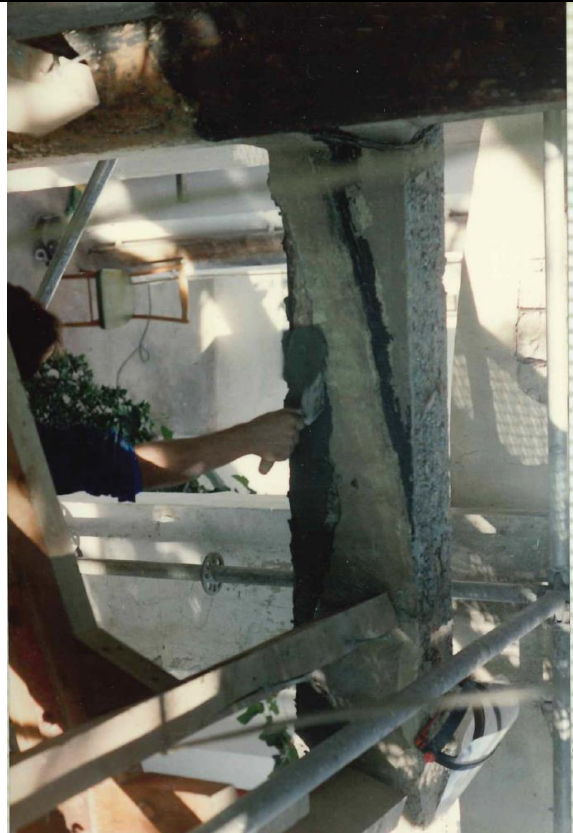
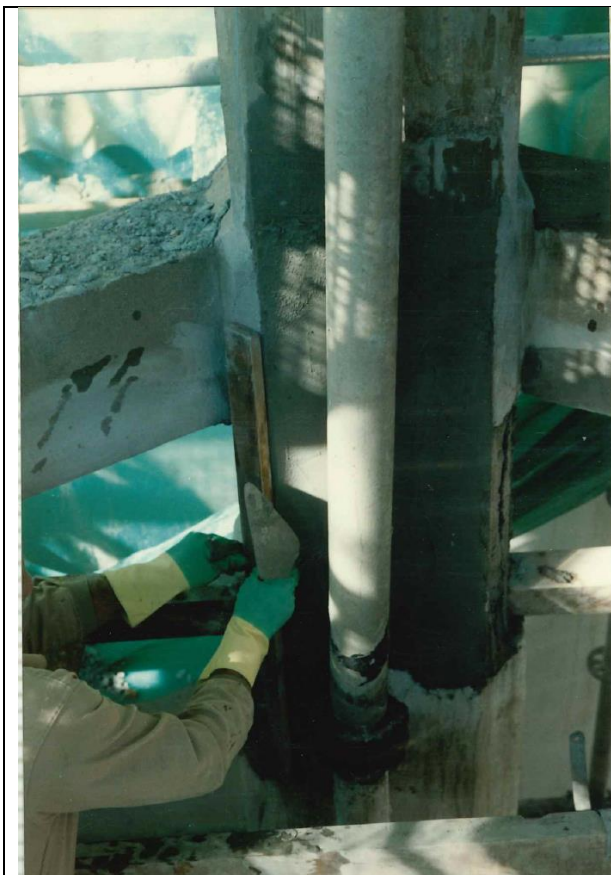
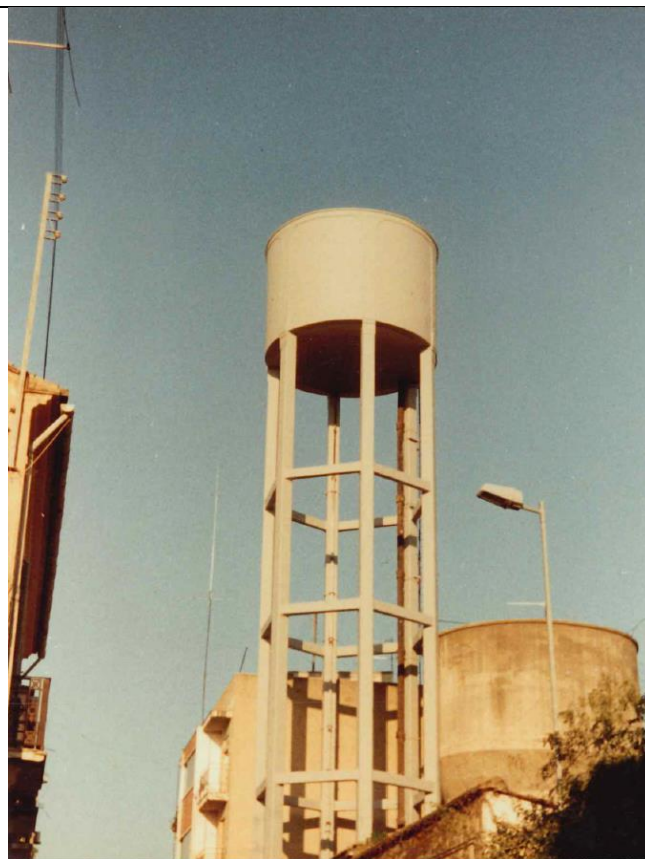
Después de más de 40 años de funcionamiento, el depósito estaba deteriorado por el paso del tiempo, principalmente debido a la corrosión de las armaduras. En 1998 se acometió la reparación del mismo. Esta reparación fue realizada por la empresa HORCEVASA, de Valencia. Los trabajos consistieron en la siguiente:

- Eliminación de las parte sueltas o mal adheridas del hormigón.
- Limpieza con chorro de agua de las armaduras que presentaran signos de corrosión.
- Pasivación de las armaduras con **Sika Top Armatec 110 EpoCem**, lechada anticorrosión a base de cemento y resina epoxi.
- Regeneración de las secciones de hormigón perdidas con **Sika Top 122 SP**, mortero de reparación cementoso de dos componentes mejorado con resinas y fibras.
- Revestimiento del interior del tanque de agua con **Sika Top Seal 107**, mortero impermeabilizante cementoso de dos componentes mejorado con resinas sintéticas.
- Revestimiento de todo el hormigón exterior de la estructura con **Sikagard-670 Elastocolor W**, pintura de protección anticarbonatación, en base agua.

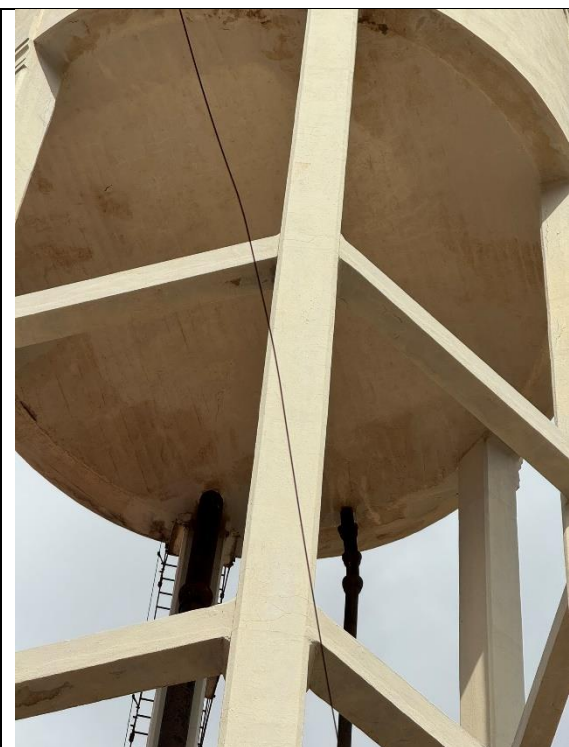
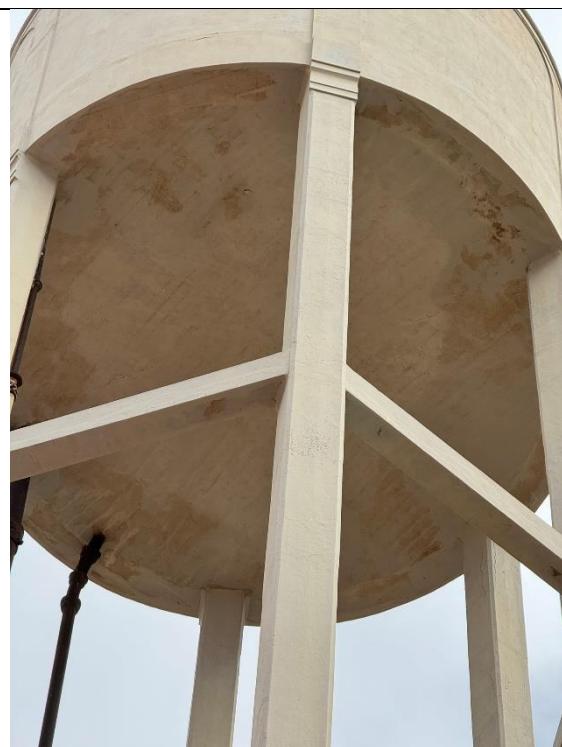
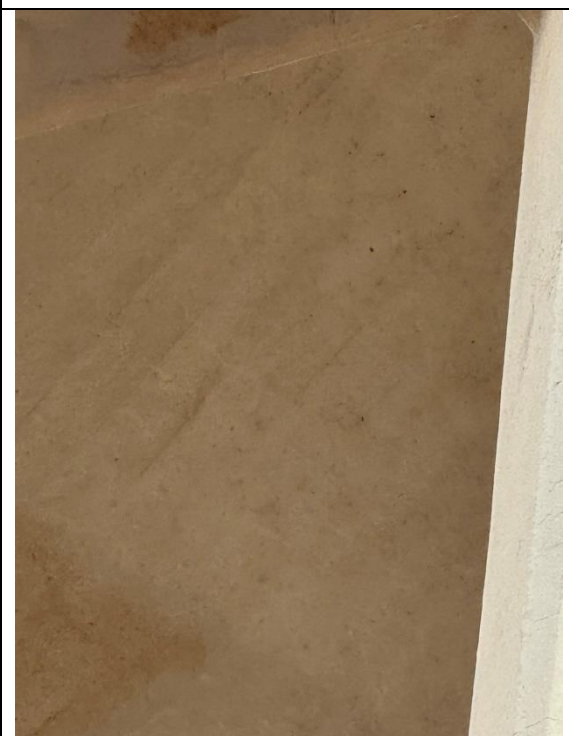
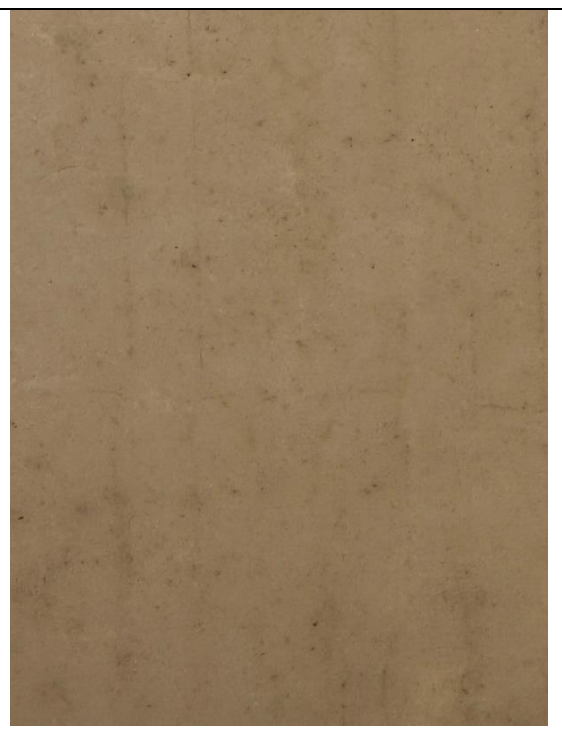
- No se aprecia ningún signo incipiente de corrosión. Después de 26 años de la reparación la protección de la armadura ha funcionado perfectamente.
- La parte inferior del depósito es la más crítica (fotos 17 a 20). Se aprecian ligeras manchas, que pueden ser debidas a la humedad, pero en general está bien.
