REFERENCIA

REHABILITACIÓN DE FACHADA DE UN EDIFICIO HISTÓRICO DE VIVIENDAS (ZARAGOZA)

ABRIL 2024 EJECUCIÓN: AINUR TRABAJOS VERTICALES, S.L.

INTRODUCCIÓN

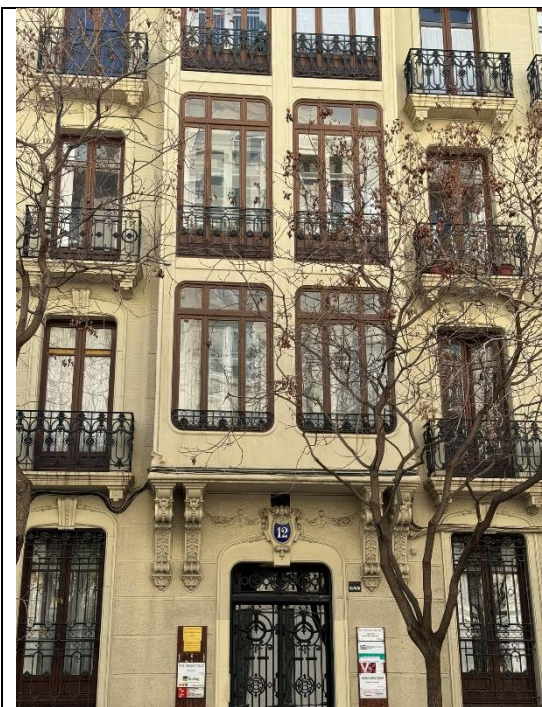
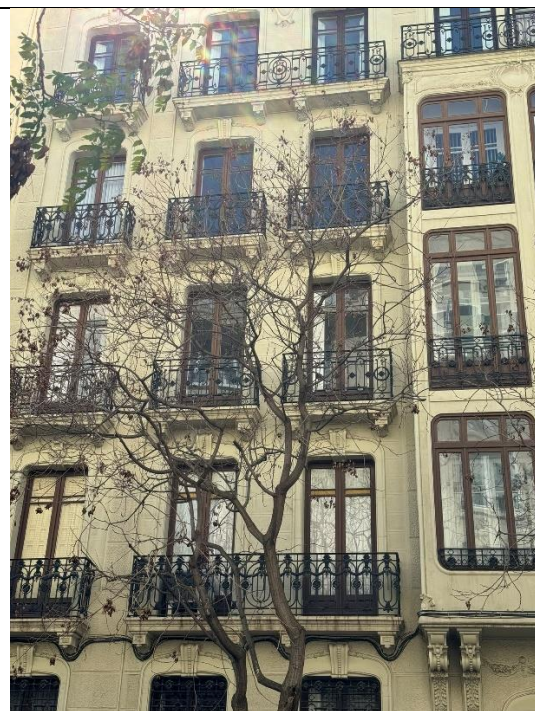
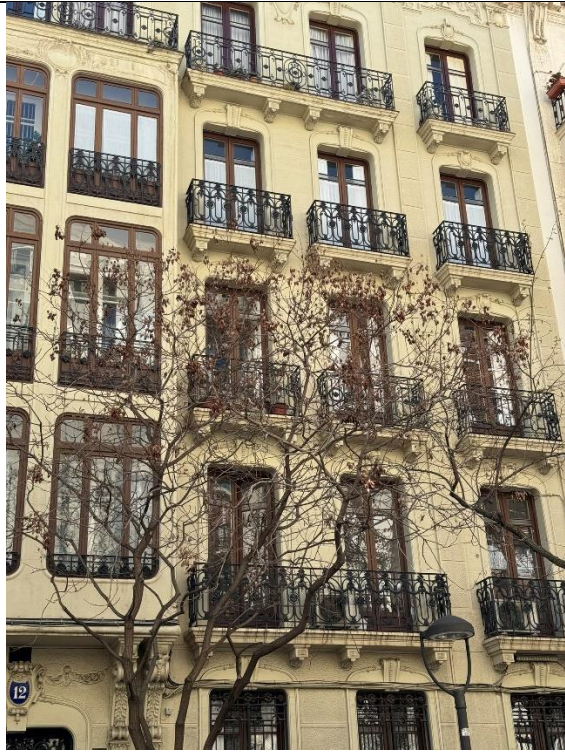
- El aspecto general visto desde la calle es muy bueno, como se puede apreciar en las fotos 1, 2 y 3. No se aprecian desperfectos, desconchones ni ningún otro defecto aparente. El aspecto de la pintura es homogéneo y uniforme.

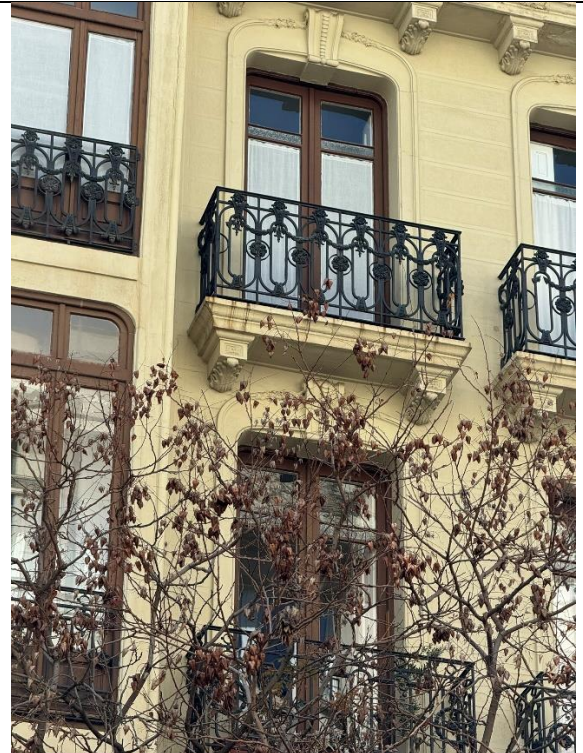
Foto 4

- En las fotos 4, 5 y 6 se ve el estado particular de algunas zonas de la fachada más en detalle. El acabado de la pintura está perfecto, simplemente se aprecia la suciedad en las molduras de los miradores, por la escorrentía de agua que cae en los mismos. La zona de las pilastras que suben verticalmente todo el edificio también están perfectas, simplemente con algo de suciedad debido a la contaminación ambiental y a su superficie texturada, que provoca la acumulación de polvo.

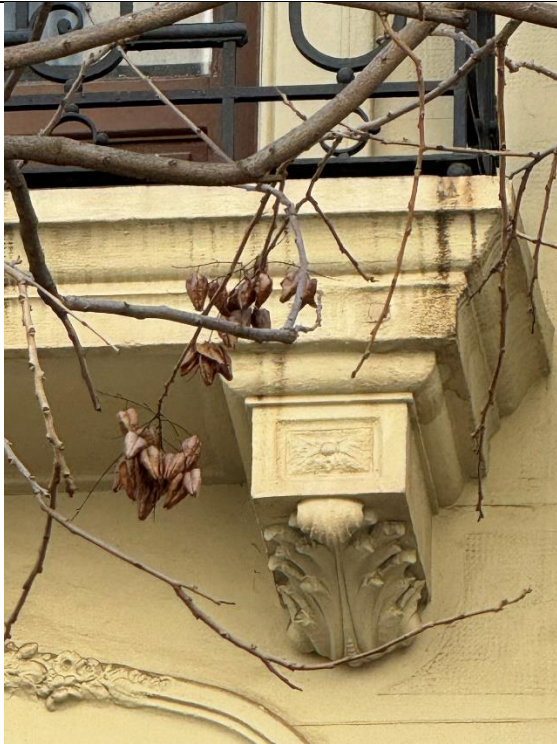
Foto 7

- Las zonas de las molduras de los balcones es lo que peor está, debido a la suciedad acumulada por el tiempo y la contaminación ambiental. Se puede apreciar en varias fotos de la 7 a la 18. Aparte de este problema de suciedad, el estado de conservación es perfecto, conservando las molduras y las ménsulas el revestimiento en perfecto estado.

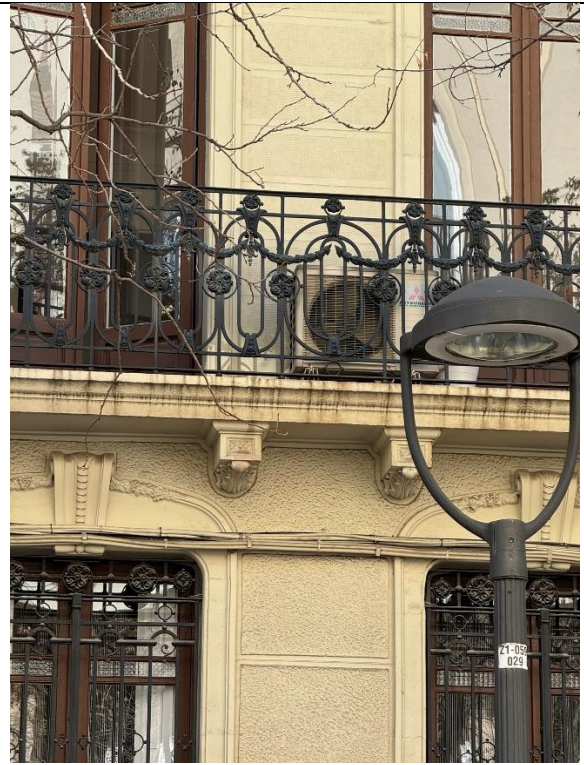
Foto 10

- En las fotos 10, 11, 12 y 13, se ve que el estado tanto de los paramentos como medallones y escudo es excelente, conservando el aspecto original deseado.

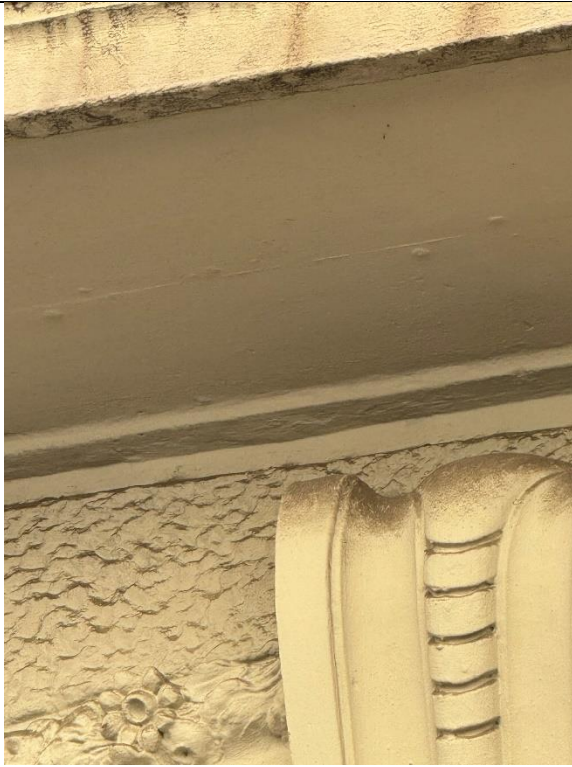
Foto 23

- En las fotos de la 23 a la 26 se ve muy en detalle el estado de los ornamentos, escudo principal y medallones, que es perfecto, manteniendo perfectamente su estética.

- En varias fotos, de la 23 a la 26, se puede apreciar perfectamente el estado de la superficie inferior de los balcones. No se aprecia ninguna mancha, decoloración o desperfecto que pudiera derivarse de la penetración de agua desde la parte superior del balcón. Esto es indicación de que la impermeabilización realizada a los mismos durante la obra está funcionando correctamente.
