PUENTE EN ALGAR DE PALANCIA (VALENCIA)

ABRIL 2024

SITUACIÓN ACTUAL

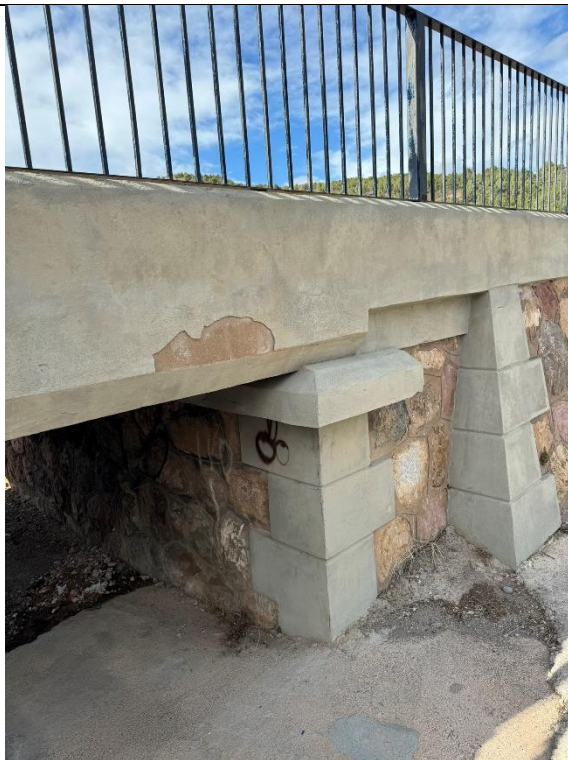
Foto 25

- El aspecto estético general sigue siendo óptimo. En una primera visión no se aprecia apenas un envejecimiento general.
- En toda la estructura prácticamente solo se ha producido un pequeño desprendimiento de la reparación (foto 25). No hay más desprendimientos o deterioros importantes que se puedan apreciar.

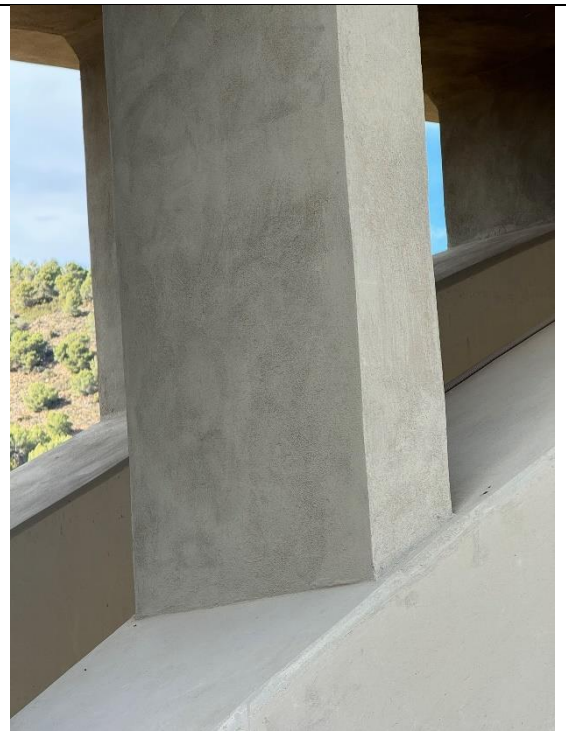
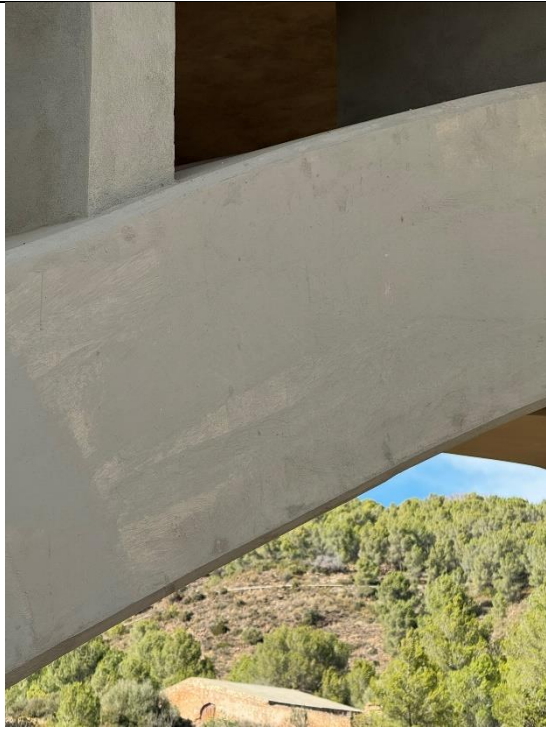
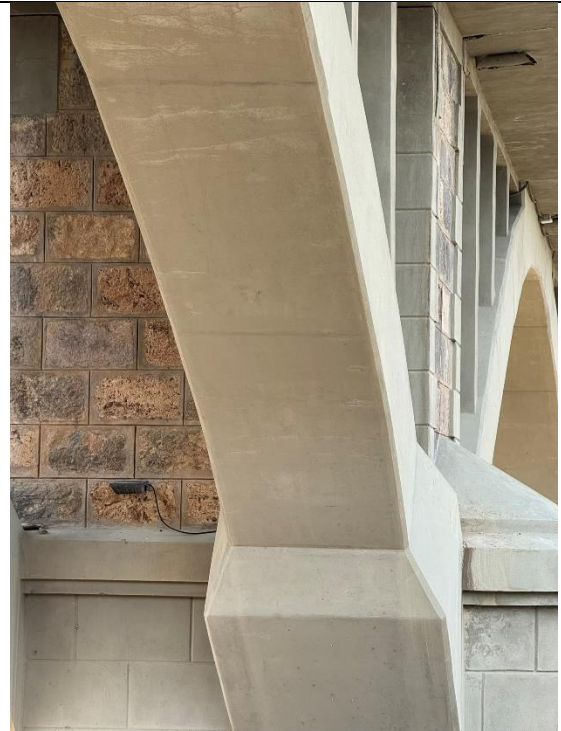
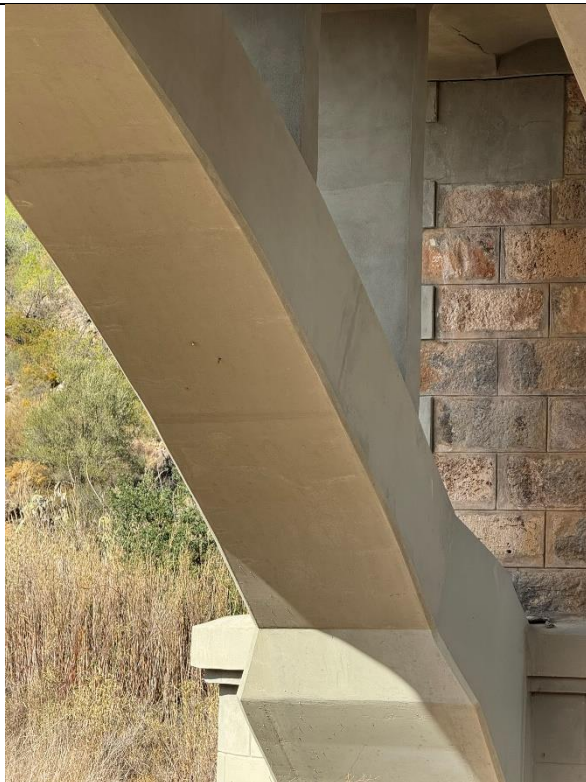
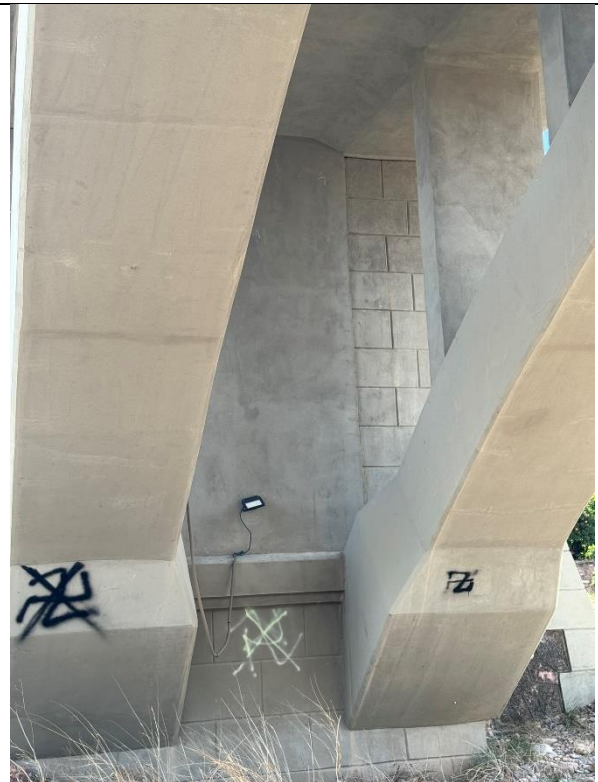
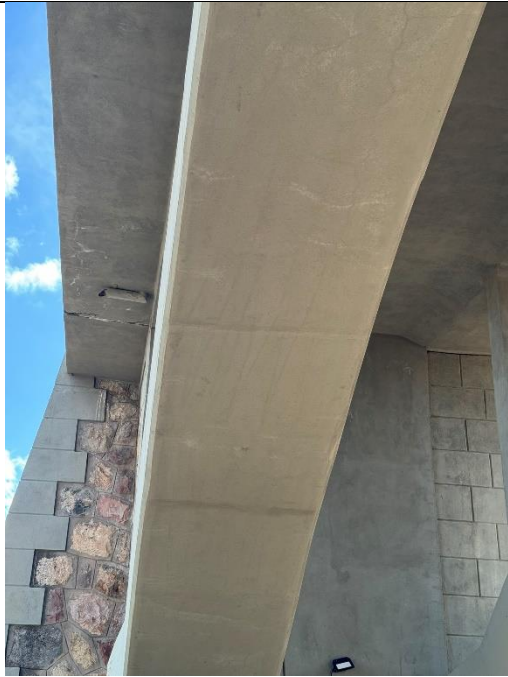
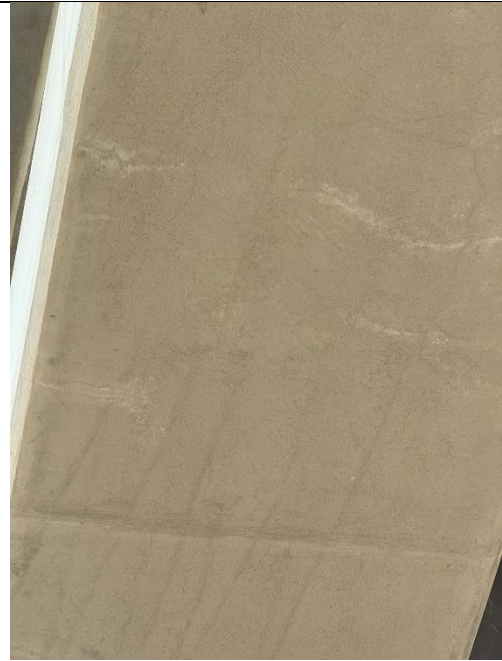
- No se aprecia ninguna fisuración importante en toda la superficie reparada. El revestimiento sigue siendo continuo y sin defectos.
- Las vigas arco (fotos 30 a 36) tienen un aspecto perfecto, sin defectos.

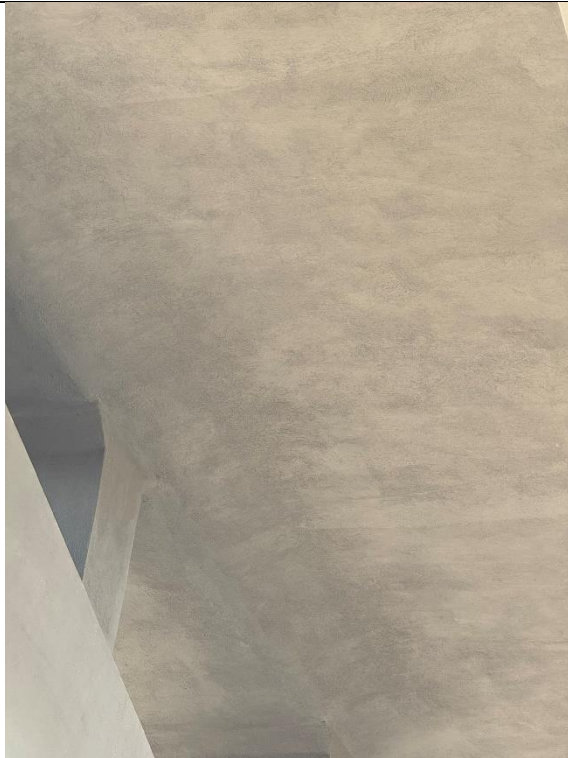
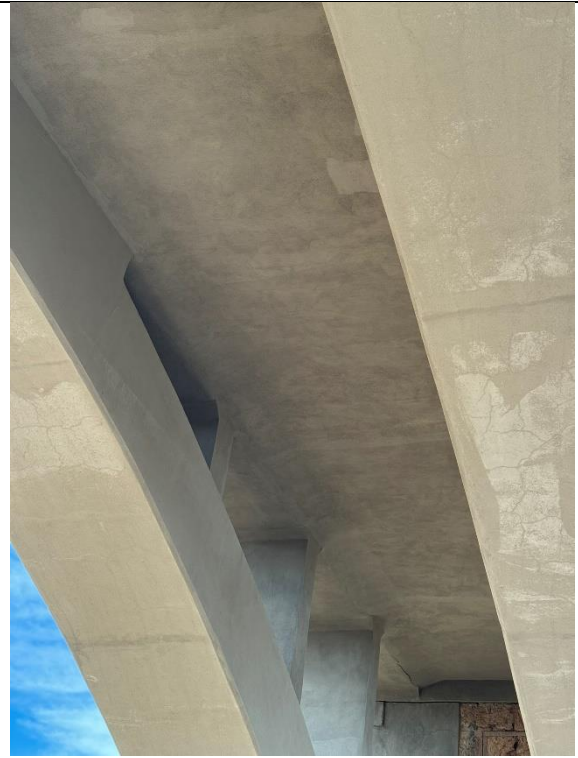
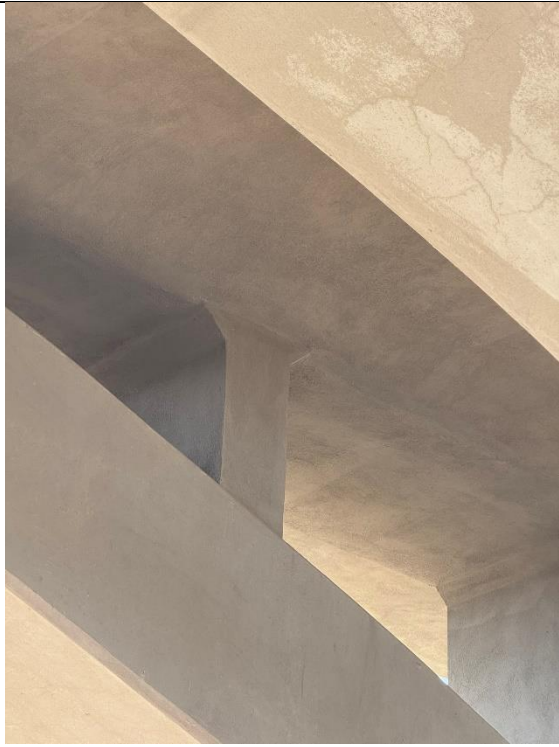
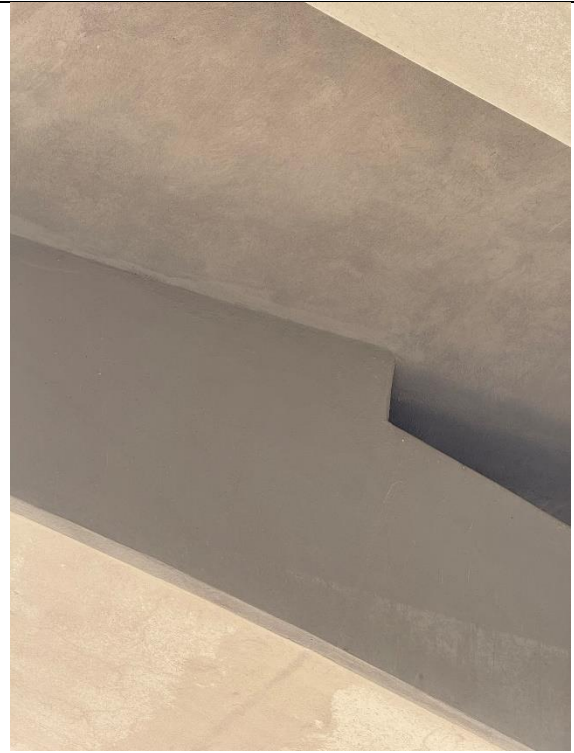
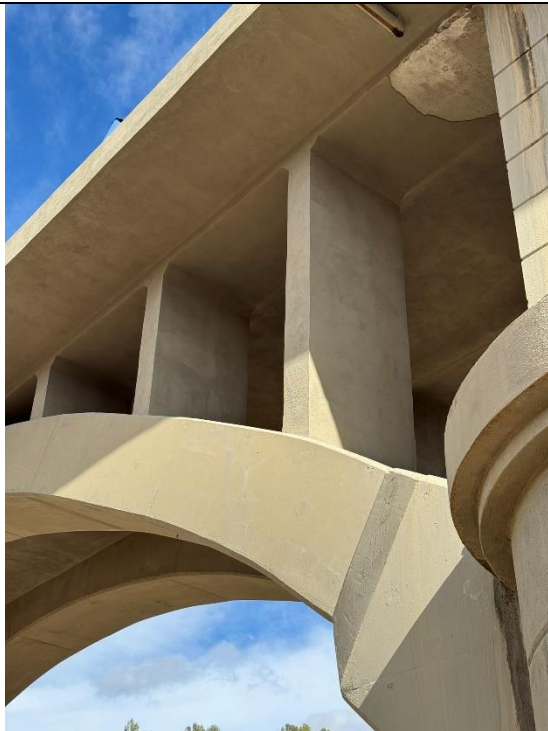
- La parte inferior del tablero (fotos 37 a 41) está impecable. No se ven calcificaciones provenientes de filtraciones desde arriba, ni ningún otro defecto.
