DUR **h**ABILIDAD es...
la habilidad de durar.

BUILDING TRUST

Índice

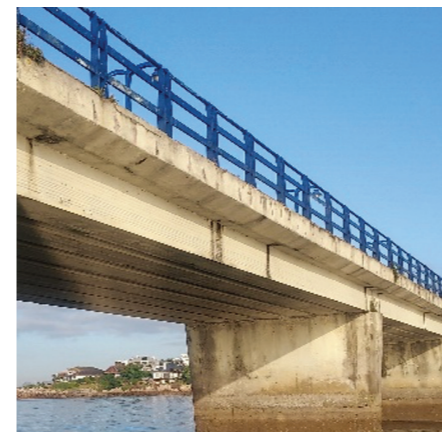
La situación general del puente es buena, no presentando problemas a primera vista.

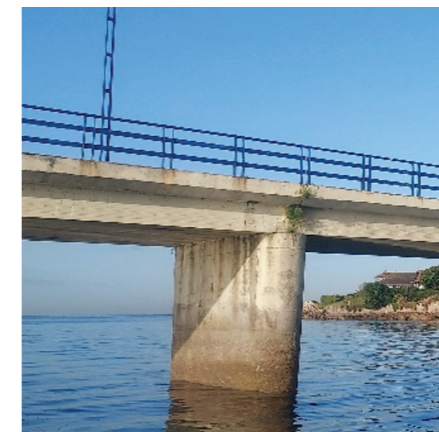
Las vigas de borde en esta zona están en perfectas condiciones. No se aprecia ningún defecto, salvo en las zonas de las juntas, donde hay resto de humedad, debido al mal tratamiento de las mismas.

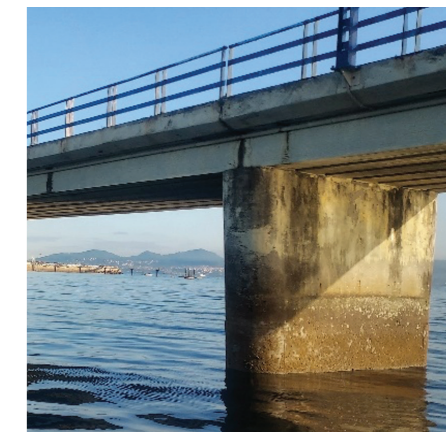
En esta zona las vigas de borde están en perfectas condiciones, salvo la suciedad en forma de «chorretones» producida en la zona de junta, y probablemente en zona de drenajes que no estén correctamente mantenidos.

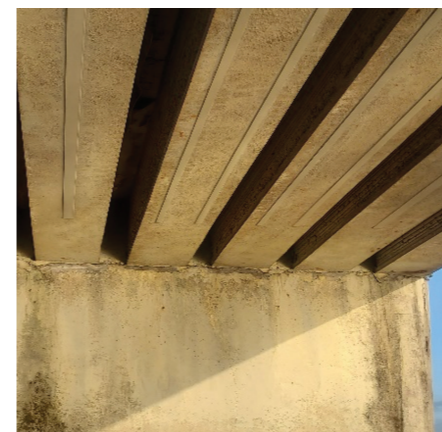
La parte inferior de las vigas presenta un buen aspecto. Salvo en alguna zona muy puntual, el aspecto en todas las vigas es como en la foto.

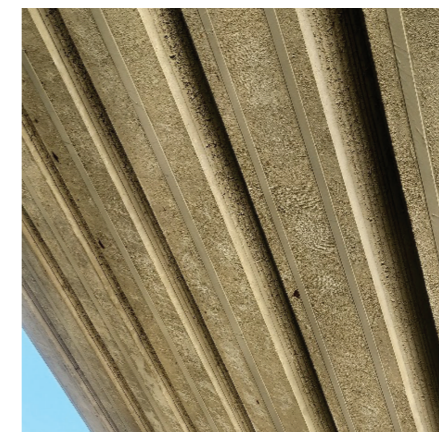
Las fibras de carbono siguen perfectamente adheridas, funcionando estructuralmente de una manera correcta, y el revestimiento, aún con la suciedad propia del ambiente después de 23 años, sigue perfecto sin fisuraciones ni desprendimientos.

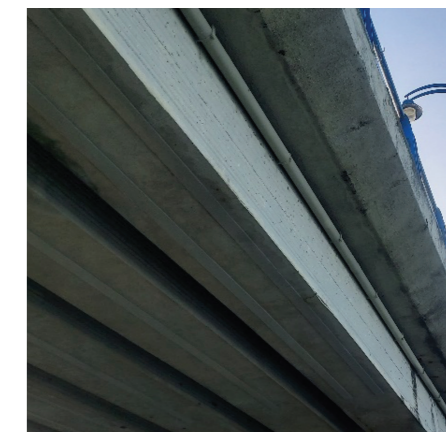
Vista del lateral y la parte inferior de las vigas. Tanto las reparaciones, como los refuerzos y los laminados están en perfectas condiciones.
