Refuerzo del paso inferior del Puente Rial en Arenys de Mar, Barcelona

Nombre	Paso inferior Puente Rial Llarg. P.K. 37, 312. Arenys de Mar (Barcelona)
Empresa aplicadora	BETAZUL, S.A.
Propiedad	Administrador de Infraestructuras Ferroviarias (ADIF)
Fecha inicio	Diciembre de 2010
Fecha finalización	Enero de 2011
Constructora	BETAZUL, S.A.

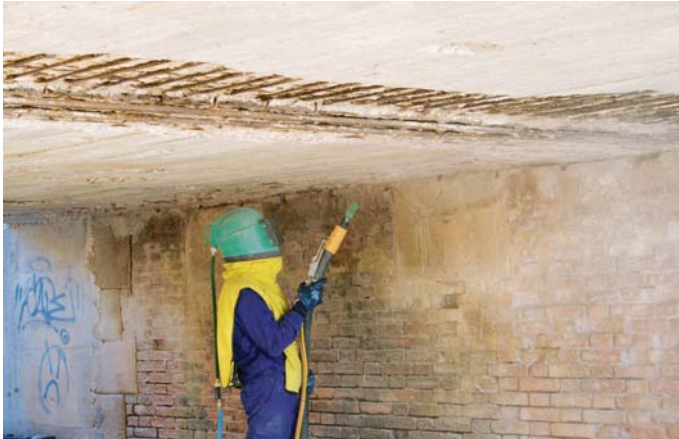
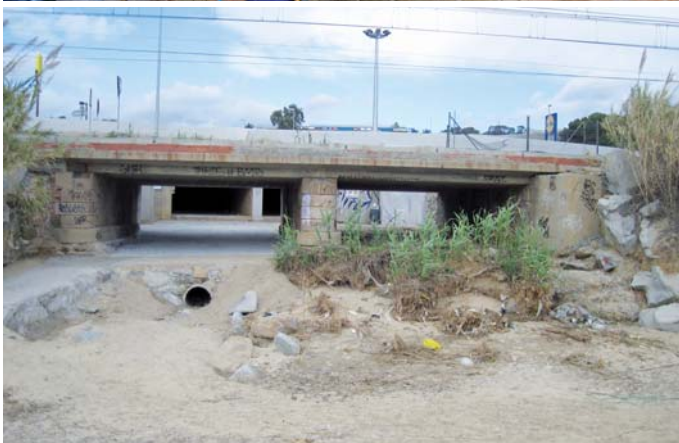
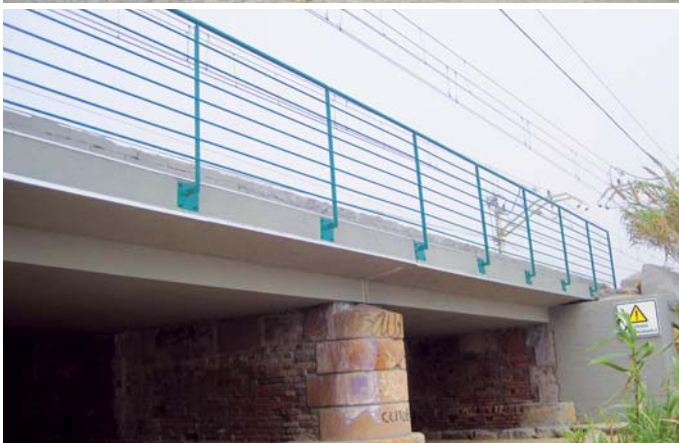
Se trata de un puente muy antiguo en Arenys de Mar (Barcelona) con graves daños en la armadura inferior de tracción, con pérdida de recubrimiento, fuerte oxidación y pérdida de sección de la armadura.

Se realiza un refuerzo de la armadura de tracción con un recrecido de hormigón armado, por la parte inferior del tablero, con saneo y limpieza con chorro de arena, conectores con barras ancladas en hormigón endurecido, armadura pasiva, recrecido regleado con mortero puesto en obra por proyección por vía seca, y protección anticarbonatación.

Para ello se limpian en primer lugar con chorro de arena los muros y tableros y se realizan los trabajos de anclajes de barras con Sika AnchorFix[®]-2, aplicándose SikaTop[®] Armatec[®]-110 EpoCem[®] para la pasivación de armaduras y como puente de unión

El refuerzo de la losa de hormigón armado por la cara inferior de la misma y el recrecido de los muros de fábrica se lleva a cabo con el mortero Sika[®]-122 SP, empleándose Sika Monotop[®]-612 para el recubrimiento de los paramentos de hormigón en tablero y Sika MonoTop[®]-612 y Sika MonoTop[®]-618 en la reparación de coqueas en losa

Una vez realizado el refuerzo se aplica Sikagard[®]-670 W Elastocolor, una pintura anticarbonatación como protección de la estructura.
