Chimenea de la Central Térmica de As Pontes

Introducción

SITUACIÓN ACTUAL

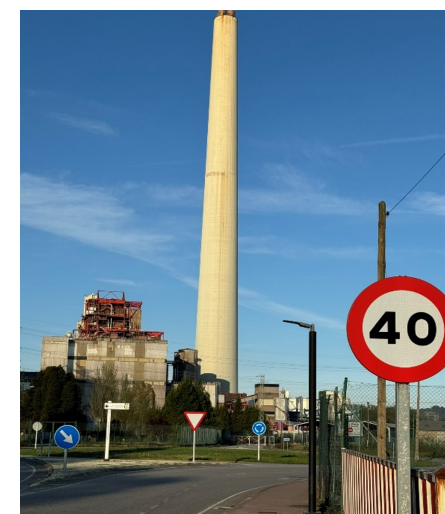
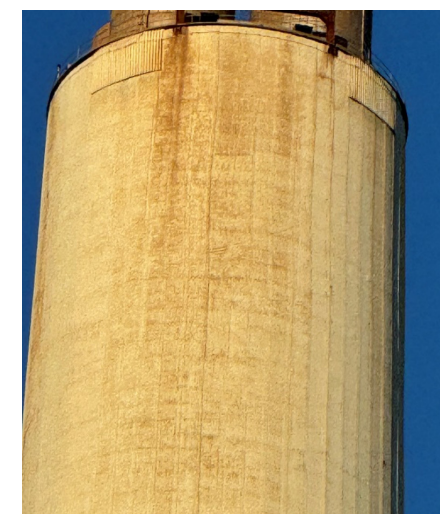
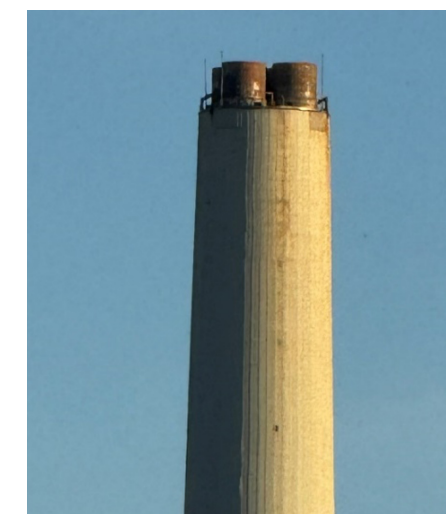
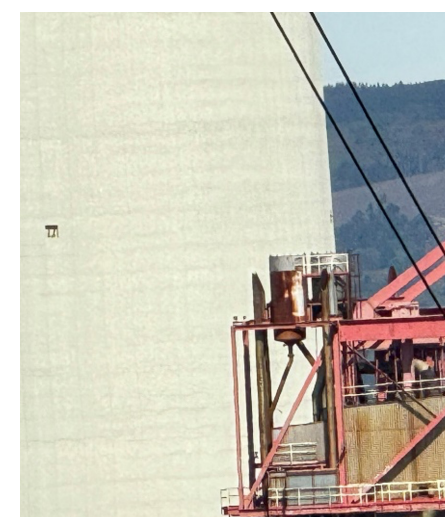
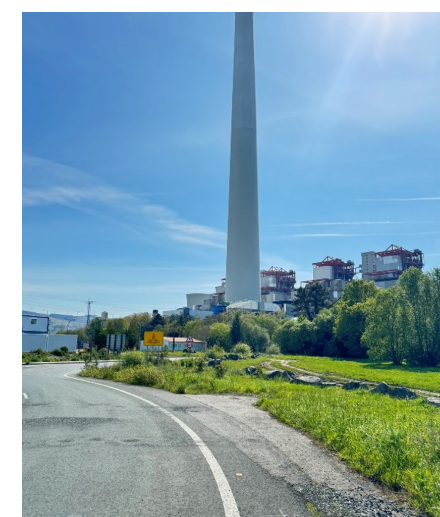
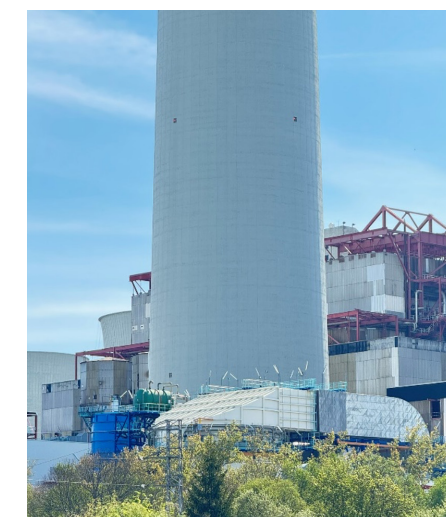
ANEJO FOTOGRÁFICO DE LA SITUACIÓN ACTUAL

- La situación general del hormigón de la chimenea es perfecta. No se aprecia ningún desconchón o desperfecto en ninguna de las partes de la superficie de cualquiera de las caras.

- No hay fisuración de ningún tipo. El hormigón parece estar coherente y estructuralmente sano.
- El revestimiento aplicado durante los trabajos de reparación, como protección del hormigón, presenta un aspecto excelente, sin ningún signo de microfisuración, decoloración o cualquier otro tipo de deterioro debido al paso del tiempo y al ambiente de gran agresividad que genera la propia central térmica.

- El revestimiento que se colocó es de alta elasticidad, para impedir la fisuración debida a los posibles movimientos de una estructura de este tipo. Efectivamente no se observa ningún tipo de fisuración o discontinuidad en el revestimiento.

- El único problema que se ha observado en el revestimiento en varias zonas es la suciedad. Revestimientos elásticos como el que se puso tienen cierta pegajosidad, que hace que el polvo y la contaminación atmosférica se pueden quedar adheridas a la superficie ensuciándola. En este caso, la suciedad se presenta principalmente en forma de «chorretones» que caen de arriba hacia abajo. Esto se da principalmente en la coronación de la chimenea, que es la zona más afectada por la salida de humos. En cualquier caso, esta ligera suciedad no afecta en absoluto a las prestaciones del revestimiento, y es simplemente una cuestión estética.
