## Pabellón-Puente Expo 2008 (Zaragoza)

### Introducción

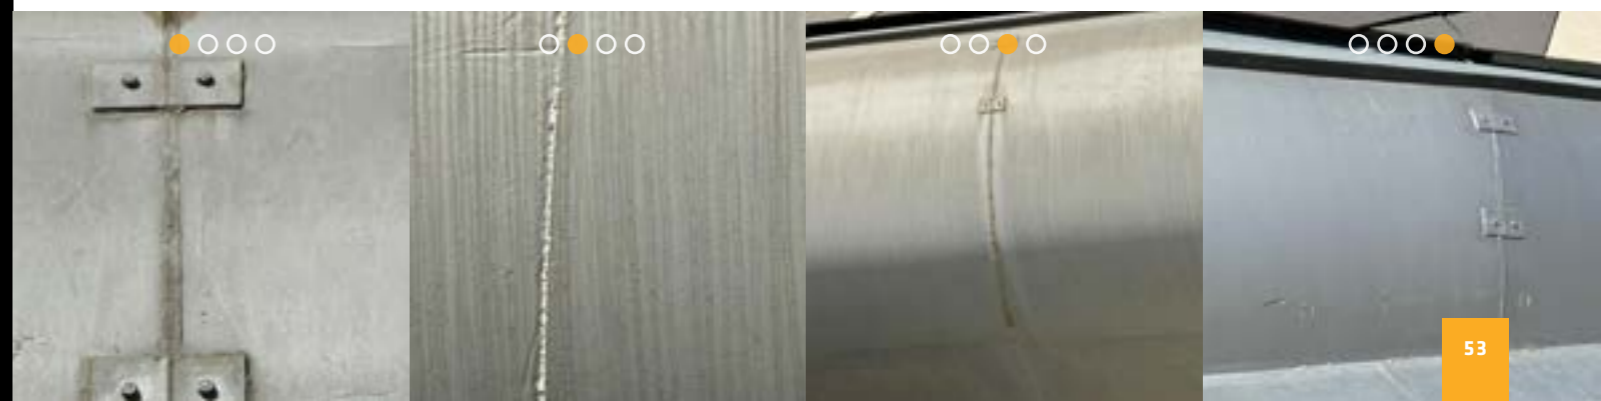
### ANEJO FOTOGRÁFICO

- A primera vista el aspecto general es impecable y perfecto. Visualmente la estructura sigue presentando una estética muy buena, y los sellados se integran en esa estética de manera adecuada, sin interferir en ella.
- A media distancia, ya se pueden apreciar las juntas, pero tampoco interfiere en la estética general de la estructura.
- La masilla en las juntas sigue estando en perfectas condiciones. La parte metálica se aprecia con cierta suciedad, lógica por su exposición a la intemperie, pero no hay despegues, ni fisuraciones o craqueados superficiales.
- El estado de los sellados están en unas muy buenas condiciones
- En otras partes del cerramiento, que sigue siendo el adecuado.
