# REFUERZO ESTRUCTURAL

## Puente Toralla

### Introducción

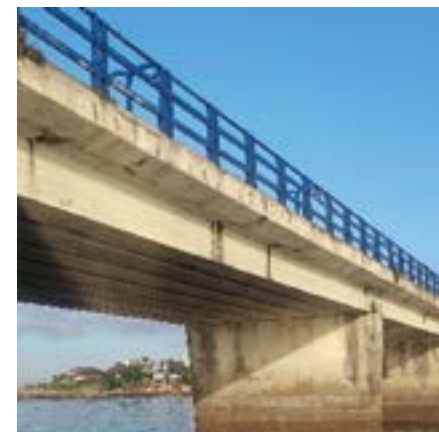
La situación general del puente es buena, no presentando problemas a primera vista.

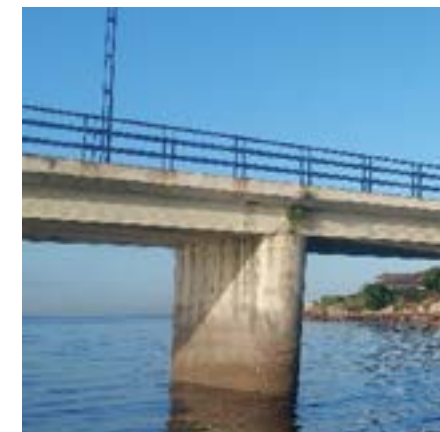
Las vigas de borde en esta zona están en perfectas condiciones. No se aprecia ningún defecto, salvo en las zonas de las juntas, donde hay resto de humedad, debido al mal tratamiento de las mismas.

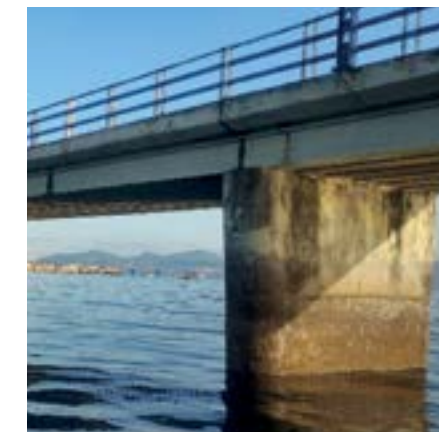
En esta zona las vigas de borde están en perfectas condiciones, salvo la suciedad en forma de «chorretones» producida en la zona de junta, y probablemente en zona de drenajes que no estén correctamente mantenidos.

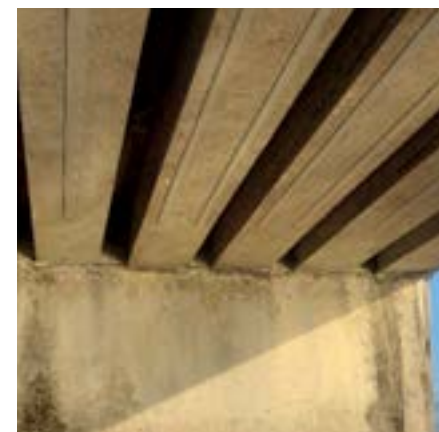
La parte inferior de la vigas presenta un buen aspecto. Salvo en alguna zona muy puntual, el aspecto en todas las vigas como en la foto.

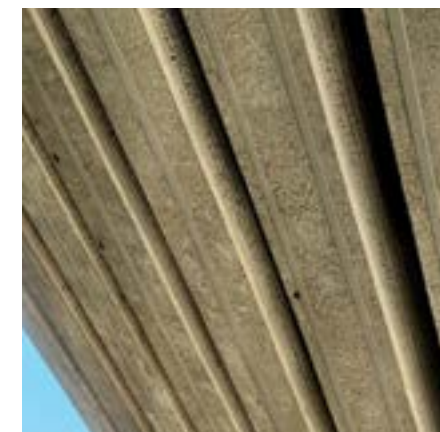
Las fibras de carbono siguen perfectamente adheridas, funcionando estructuralmente de una manera correcta, y el revestimiento, aún con la suciedad propia del ambiente después de 23 años, sigue perfecto sin fisuraciones ni desprendimientos.

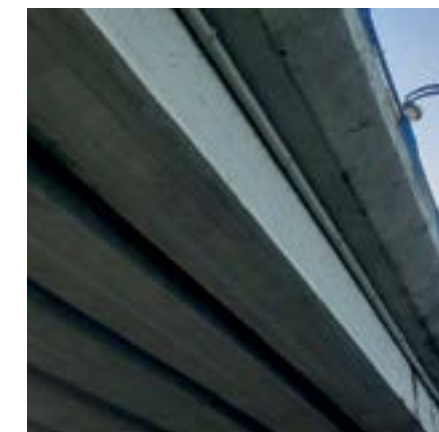
Vista del lateral y la parte inferior de las vigas. Tanto las reparaciones, como los refuerzos y los laminados están en perfectas condiciones.
