Rehabilitación Integral del Viaducto de la Calle Bailén en Madrid

COMPOSÁN PUENTES ha ganado con este trabajo el premio “La Mejor Obra Sika” en su edición 2015

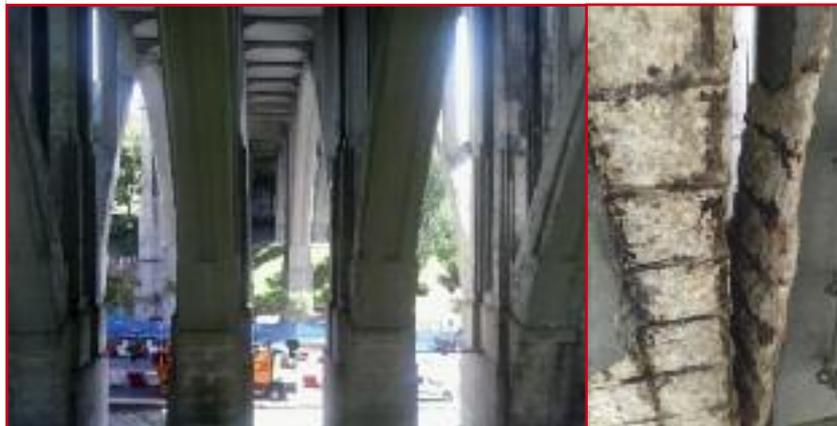
La estructura de hormigón armado de los elementos verticales (estribos, pilas, arcos y montantes) así como los elementos de arrostro presentaban un ensuciamiento generalizado debido a la polución, con exfoliación del recubrimiento de pintura.

Además, y debido al mal estado de las juntas de dilatación, los paramentos presentaban humedades y filtraciones, favoreciendo la formación de eflorescencias, grietas y fisuras, además de lajación, desprendimientos y armaduras vistas. En arranque de estribos y pilas, el granito, además de la suciedad lógica por polución y fenómenos atmosféricos, presentaban grafitis y manchas específicas.

En el caso del tablero, y debido a la remodelación sufrida en los 70, el estado general del tablero era bueno, presentando algunas fisuras en su fondo con presencia constante de humedad, proveniente de la acumulación de agua en los aligeramientos del tablero. Además, algunos módulos de imposta prefabricada presentaban separación del hormigón de recubrimiento y oxidación de la armadura interior.
