Puente en Algar de Palancia

Introducción

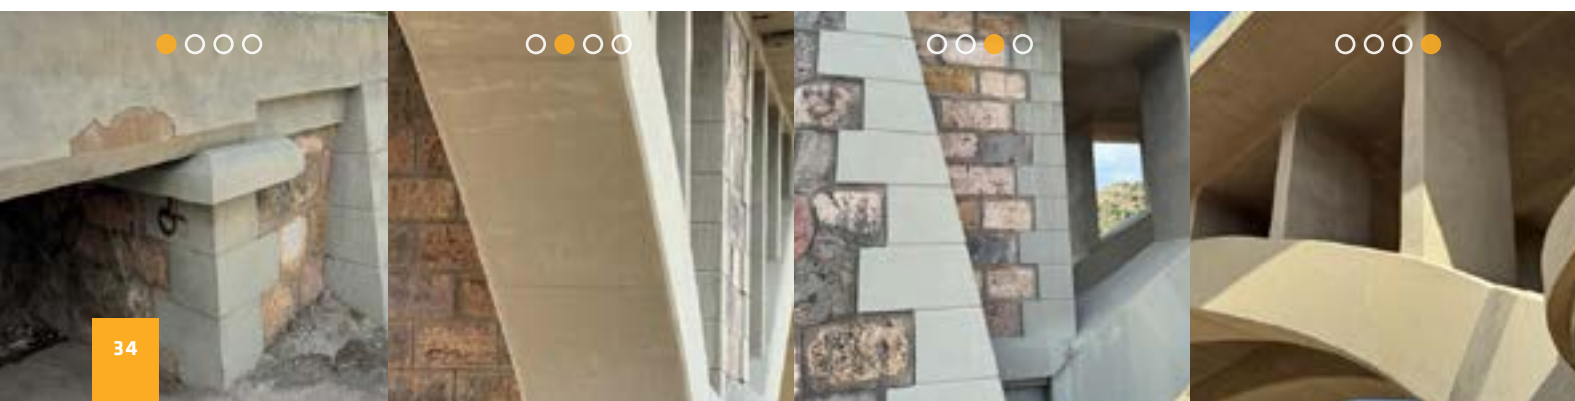
- El aspecto estético general sigue siendo óptimo. En una primera visión no se aprecia apenas envejecimiento.
- En toda la estructura prácticamente solo se ha producido un pequeño desprendimiento de la reparación. No hay más desprendimientos o deterioros importantes que se puedan apreciar.
- No parece que haya ninguna fisura importante en toda la superficie reparada. El revestimiento sigue siendo continuo y sin defectos.
- Las vigas arco tienen un aspecto perfecto, sin defectos.
- La parte inferior del tablero está impecable. No se ven calcificaciones provenientes de filtraciones desde arriba, ni ningún otro defecto.
- Las zonas de los apoyos presentan un muy buen aspecto.
- Las superficies de hormigón siguen presentando un aspecto homogéneo y limpio.
