Puente de Juan Bravo con Eduardo Dato sobre el Paseo de la Castellana (Madrid)

Introducción

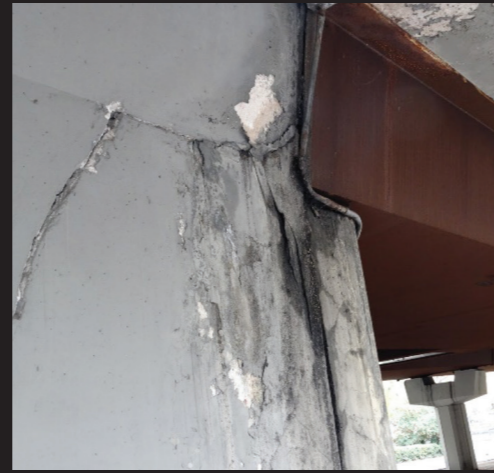
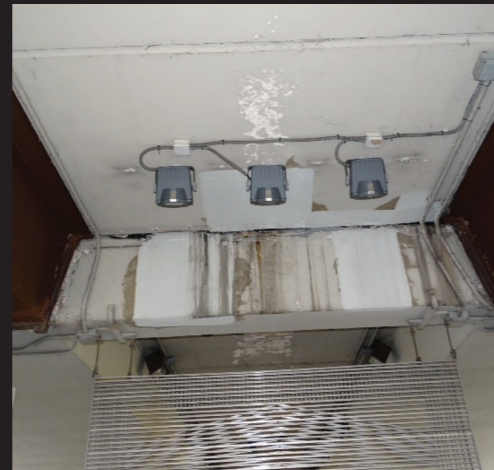
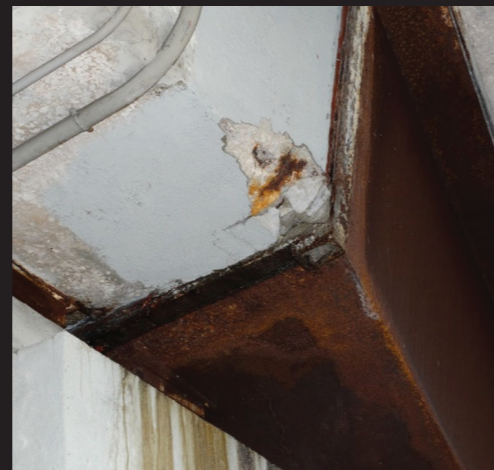
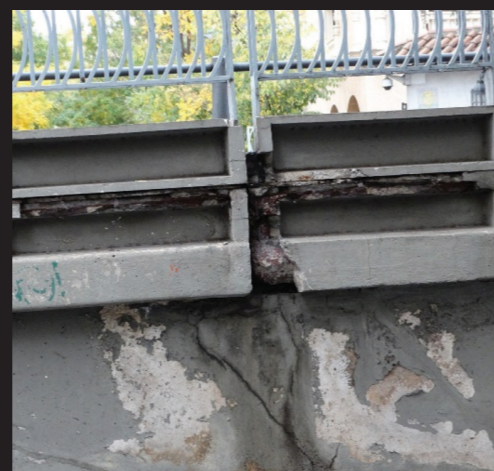
A causa del paso del tiempo, la estructura fue deteriorándose, dando lugar a patologías de corrosión por carbonatación y fisuración en las zonas de hormigón que unido con la existencia de aguas pluviales ha ido acentuando estas patologías poniendo en duda la durabilidad de algunos elementos de esta estructura.

Superestructura: En la parte superior de la estructura, el principal problema existente era la entrada de agua por las juntas entre tramos de tablero, por lo que se decidió realizar una sustitución de estas instalando previamente un sistema de estanquidad para juntas, de alta elasticidad, compuesto de **Banda Sikadur-Combiflex® SG** y resina epoxi **Sikadur®-31 EF**.

Infraestructura: En esta zona se realizaron las actuaciones típicas marcadas en la normativa de reparación UNE EN 1504: La ejecución de estos trabajos consistió, principalmente, en la reparación de los elementos estructurales de hormigón existentes aportándoles una protección adicional frente a los elementos acelerantes de las patologías encontradas. Por ello se realizaron inyecciones de las fisuras con la resina epoxi **Sikadur®-52 Inyección**, pasivación de las armaduras corroídas con **Sika® Monotop®-910 S**, regeneración del hormigón con el mortero cementoso **SikaRep®-414** y protección de toda la superficie de hormigón con el revestimiento anticarbonatación **Sikagard®-670 W Elastocolor**.

En este caso cabe remarcar la excepcional labor de los trabajos de regeneración de superficies con mortero sobre todo en las impostas ya que al ser un elemento artístico de especial interés, se ha tratado de mantener el diseño original, llevando a cabo la preparación de moldes especiales, siendo necesarias en torno a 30 toneladas de **SikaRep®-414**. También hay que remarcar que durante la ejecución de estos trabajos se planteaba la dificultad de afectar en la menor medida de lo posible al tráfico tanto rodado como peatonal ya que en esta estructura confluyen calles principales de la ciudad, por ello los trabajos se realizaron en horario nocturno y dividiendo las actuaciones en tramos perfectamente señalizado.

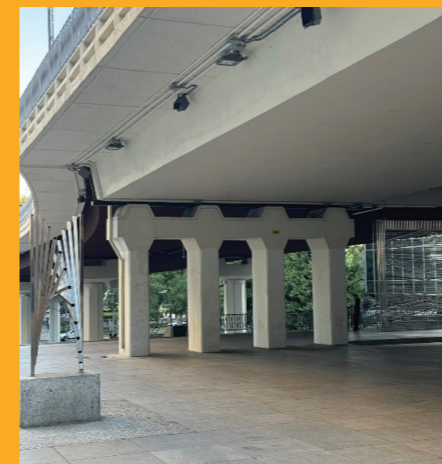
- En la parte inferior del viaducto, se puede observar que las pilas están en perfectas condiciones, así como la parte inferior del tablero. No se aprecian humedades que vengan desde la calzada, por lo que la impermeabilización del tablero está funcionando correctamente.

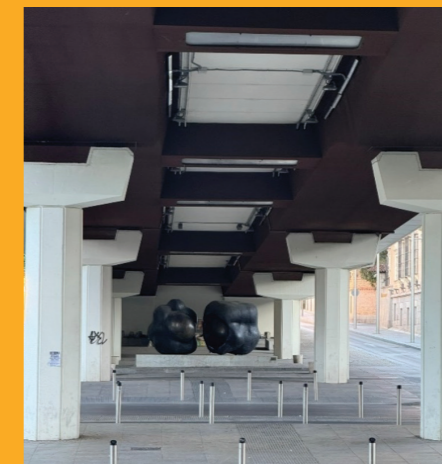
- Una vista lateral, donde se puede ver la imposta, que está en unas perfectas condiciones. También la parte lateral del tablero está correcta, sin ningún defecto.

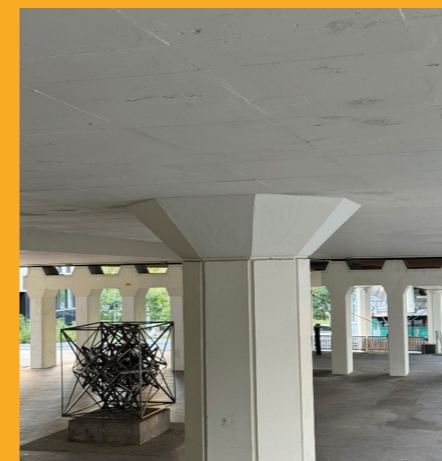
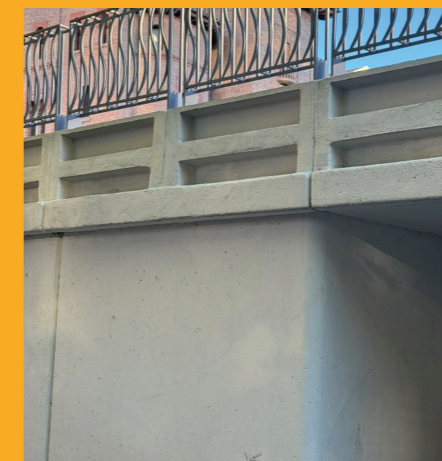
- Los disnteles de apoyo del tablero sobre las pilas. Su estado es perfecto, como se puede apreciar.
- Los grupos de pilas tan especiales, que le dan cierta personalidad al viaducto. Salvo cierta suciedad debida a la contaminación, el estado del hormigón de esas pilas es totalmente correcto.
