### DATOS DE LA OBRA

<b>Nombre</b>	Edificio Paraiso
<b>Propiedad</b>	Comunidad de Propietarios Edificio Paraiso
<b>Fecha inicio</b>	25 de Septiembre de 2010
<b>Fecha finalización</b>	6 de Agosto de 2011
<b>Constructora</b>	Pinturas Rodríguez Ros, S.L.
<b>Superficie total tratada</b>	3.524 m <sup>2</sup> de restauracion de fachada. 2.184 m <sup>2</sup> hidrofugado. 977 m <sup>2</sup> cubierta
<b>Dirección Facultativa</b>	D. Agustín Navas Barceló, Arquitecto Técnico, DNI n° 27.733.731-Z.

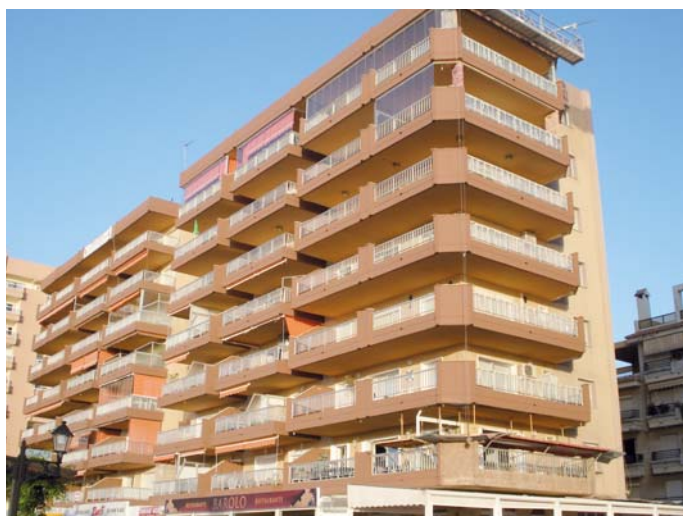
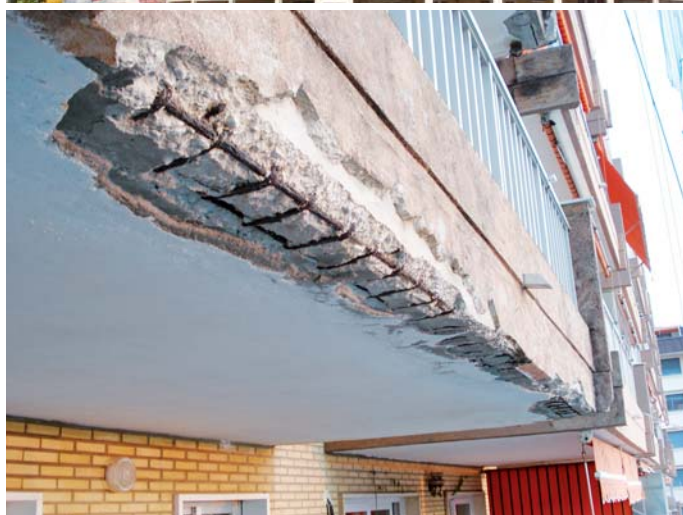
El edificio sufre una gran y agresiva influencia marina debido a su ubicación cerca del mar. Los paramentos están compuestos por un revestimiento de gránulos silicios («granulite»). Sobre éste, hay aplicado un revestimiento rugoso al agua común en

textura de picado. Debido al proceso de carbonatación del hormigón se aprecian fisuras en forjados.

Como primer paso, se realiza el decapado con gas propano del revestimiento de gránulos silicios y rugoso de los paramentos verticales y horizontales del edificio.

Debido al grave estado de degradación de los enfoscados de los paramentos y los forjados del edificio en su totalidad, se opta por la aplicación de SikaTop®-50 Resina de Unión, Sika MonoTop®-610 para el tratamiento del varillaje del hormigón y Sika MonoTop®-612, 618 y 620 como morteros de reparación en zonas estructurales y no estructurales.

A continuación se lleva a cabo la aplicación de la masilla elástica de poliuretano Sikaflex®-11 FC+ en juntas de dilatación y encuentros con cierres de aluminio y ventanales. El edificio contiene un gran número de estos y al decapar el revestimiento de gránulos silicios las juntas entre dichos cierres y los paramentos quedan muy deterioradas y al descubierto – muchos de estos cierres carecen incluso de sellado entre estos y los paramentos.

Seguidamente, se aplica en toda la superficie de la fachada el revestimiento liso SikaColor Plus como imprimación para consolidar el soporte y proporcionar una mejor adherencia para el recubrimiento rugoso posterior. Se emplea, asimismo, Sika® Filler-123 Fibras sobre pequeñas micro fisuras y fisuras de retracción del mortero que se aprecian al aplicar la imprimación inicial y que pueden provocar el mermado del revestimiento rugoso por aplicar.

Finalmente, se realiza la aplicación del revestimiento rugoso SikaColor Plus en textura de «picado» con rodillo de poro 3, que proporciona al paramento un mayor grosor y mejor protección de los agentes atmosféricos externos.
