### DATOS DE LA OBRA

<b>Nombre</b>	Edificio Paraiso
<b>Propiedad</b>	Comunidad de Propietarios Edificio Paraiso
<b>Fecha inicio</b>	25 de Septiembre de 2010
<b>Fecha finalización</b>	6 de Agosto de 2011
<b>Constructora</b>	Pinturas Rodríguez Ros, S.L.
<b>Superficie total tratada</b>	3.524 m <sup>2</sup> de restauracion de fachada. 2.184 m <sup>2</sup> hidrofugado. 977 m <sup>2</sup> cubierta
<b>Dirección Facultativa</b>	D. Agustín Navas Barceló, Arquitecto Técnico, DNI n° 27.733.731-Z.

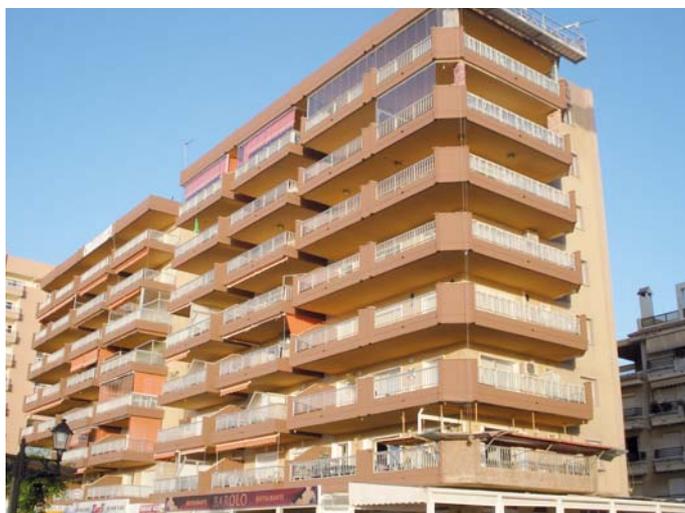
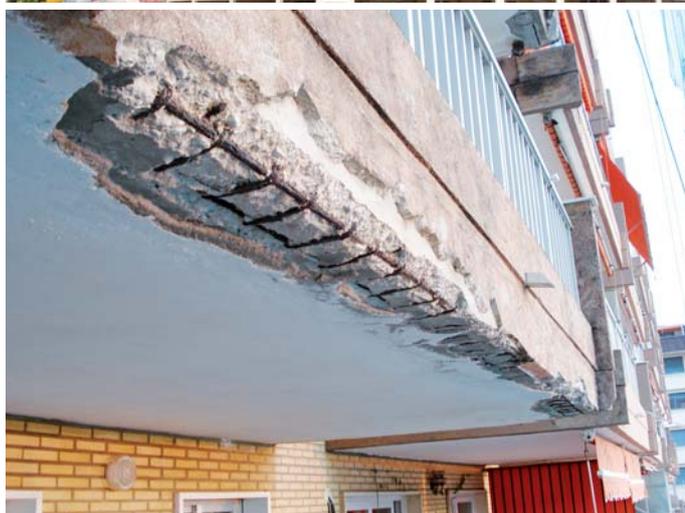
El edificio sufre una gran y agresiva influencia marina debido a su ubicación cerca del mar. Los paramentos están compuestos por un revestimiento de gránulos silicios («granulite»). Sobre éste, hay aplicado un revestimiento rugoso al agua común en

textura de picado. Debido al proceso de carbonatación del hormigón se aprecian fisuras en forjados.

Como primer paso, se realiza el decapado con gas propano del revestimiento de gránulos silicios y rugoso de los paramentos verticales y horizontales del edificio.

Debido al grave estado de degradación de los enfoscados de los paramentos y los forjados del edificio en su totalidad, se opta por la aplicación de SikaTop®-50 Resina de Unión, Sika MonoTop®-610 para el tratamiento del varillaje del hormigón y Sika MonoTop®-612, 618 y 620 como morteros de reparación en zonas estructurales y no estructurales.

A continuación se lleva a cabo la aplicación de la masilla elástica de poliuretano Sikaflex®-11 FC<sup>+</sup> en juntas de dilatación y encuentros con cierres de aluminio y ventanales. El edificio contiene un gran número de estos y al decapar el revestimiento de gránulos silicios las juntas entre dichos cierres y los paramentos quedan muy deterioradas y al descubierto – muchos de estos cierres carecen incluso de sellado entre estos y los paramentos.

Seguidamente, se aplica en toda la superficie de la fachada el revestimiento liso SikaColor Plus como imprimación para consolidar el soporte y proporcionar una mejor adherencia para el recubrimiento rugoso posterior. Se emplea, asimismo, Sika® Filler-123 Fibras sobre pequeñas micro fisuras y fisuras de retracción del mortero que se aprecian al aplicar la imprimación inicial y que pueden provocar el mermado del revestimiento rugoso por aplicar.

Finalmente, se realiza la aplicación del revestimiento rugoso SikaColor Plus en textura de «picado» con rodillo de poro 3, que proporciona al paramento un mayor grosor y mejor protección de los agentes atmosféricos externos.
