## Rehabilitación de fachada de un edificio histórico de viviendas (Zaragoza)

### ANEJO FOTOGRÁFICO

### SITUACIÓN ACTUAL

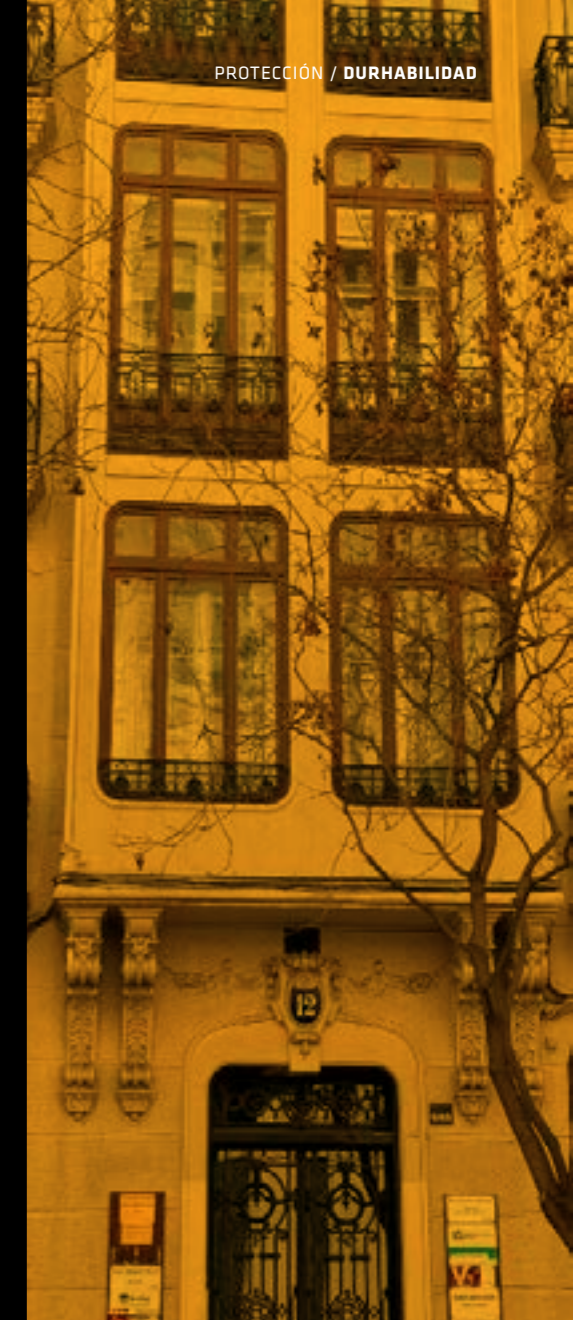
- El aspecto general visto desde la calle es muy bueno. No se ven desperfectos, desconchones ni ningún otro defecto aparente. La pintura se presente homogénea y uniforme.

- El acabado de la pintura está perfecto, simplemente vemos la suciedad en las molduras de los miradores, por la escorrentía de agua que cae en los mismos. La zona de las pilastras que suben verticalmente todo el edificio también están perfectas, simplemente con algo de suciedad debido a la contaminación ambiental y a su superficie texturada, que provoca la acumulación de polvo.

- Las zonas de las molduras de los balcones es lo que peor está, debido a la suciedad acumulada por el tiempo y la contaminación ambiental. Aparte de este problema de suciedad, el estado de conservación es perfecto, manteniendo las molduras y las ménsulas en perfecto estado.

- La situación de los ornamentos, escudo principal y medallones mantiene su estética perfecta.
- No vemos ninguna mancha, decoloración o desperfecto que pudiera derivar de la penetración de agua desde la parte superior del balcón. Esto es indicación de que la impermeabilización realizada a los mismos durante la obra está funcionando correctamente.
