Depósito de agua de Godella

Introducción

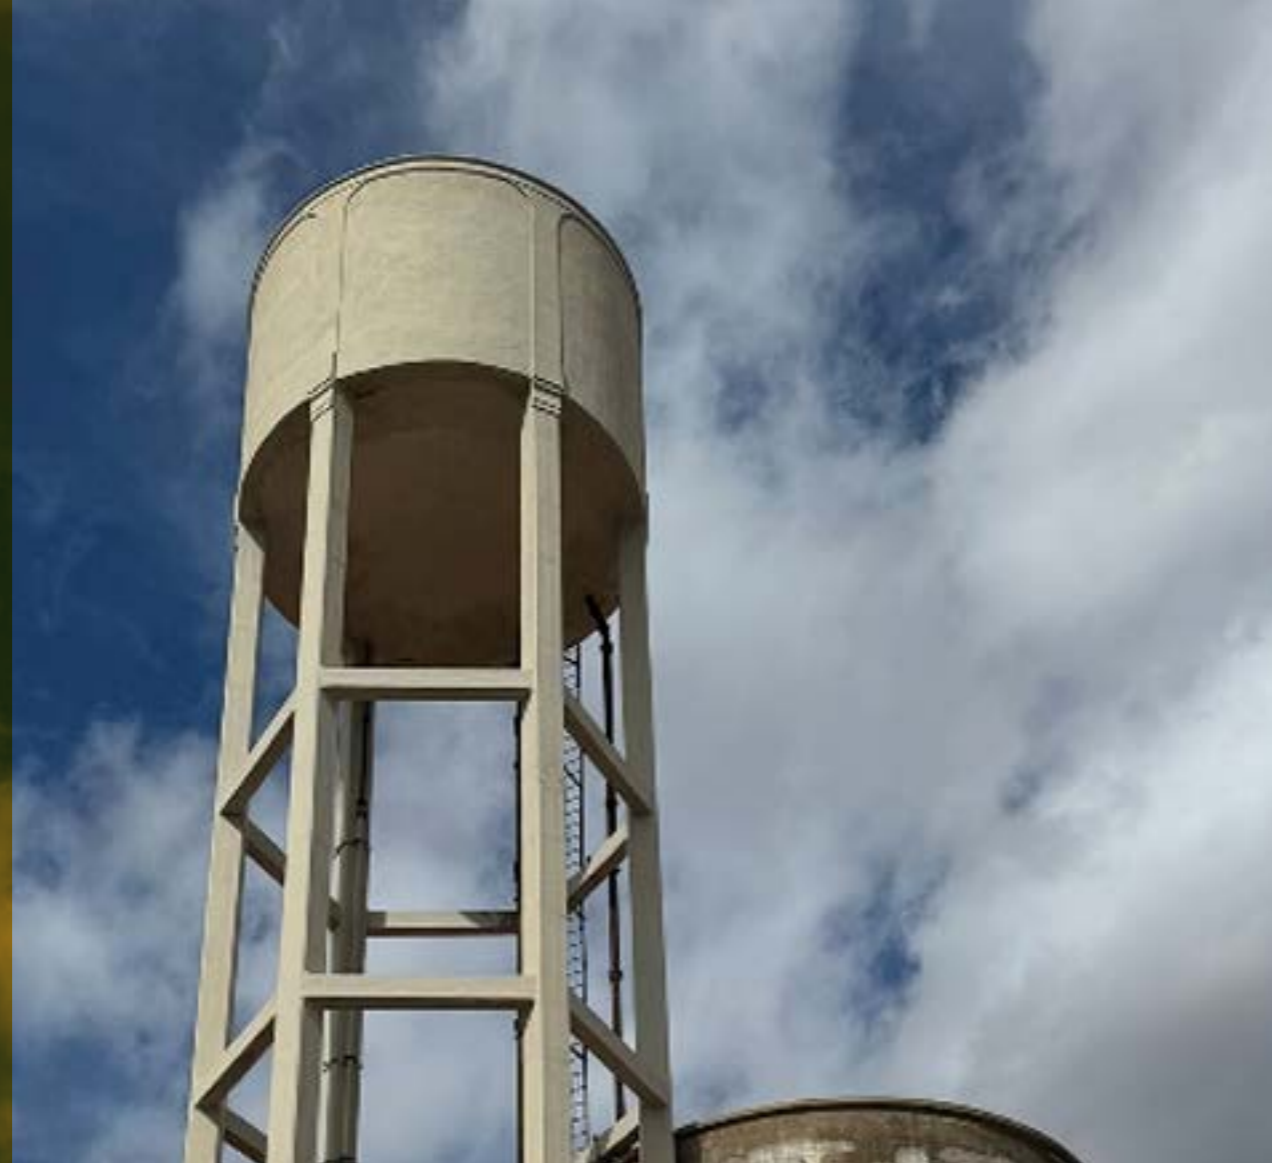
- A primera vista, el aspecto general es impecable. No se aprecia ningún defecto remarcable.
- No se ven fisuras en ninguna parte de la estructura, ni en pilares, ni en el propio contenedor.
- No se aprecia ningún signo incipiente de corrosión. Después de 26 años de la reparación, la protección de la armadura ha funcionado perfectamente.
- La parte inferior del depósito es la más crítica. Se aprecian ligeras manchas, que pueden ser debidas a la humedad, pero en general está bien.
- El revestimiento con Sikagard-670 Elastoclor W ha funcionado perfectamente. Tanto en los pilares, como las riostras y el propio contenedor, presentan una superficie perfecta.
- La pintura presenta un aspecto uniforme y limpio. El ambiente en que está es rural, por lo tanto sin contaminación, y eso ayuda a que se mantenga en esa situación.

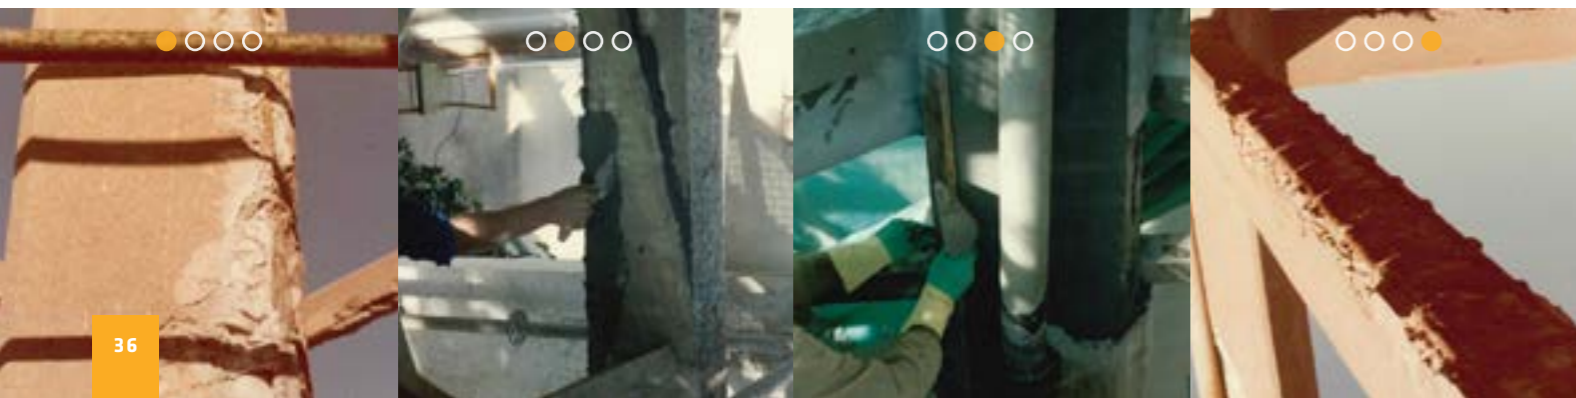
LA OBRA EN IMÁGENES

Después de más de 40 años de funcionamiento, el depósito estaba deteriorado por el paso del tiempo, principalmente debido a la corrosión de las armaduras. En 1998 se acometió la reparación del mismo. Esta reparación fue realizada por la empresa **HORCEVASA**, de Valencia.

Eliminación de las partes sueltas o mal adheridas del hormigón.

Limpieza con chorro de agua de las armaduras que presentan signos de corrosión.

Pasivación de las armaduras con **Sika Top Armatec 110 EpoCem**, lechada anticorrosión a base de cemento y resina epoxi.

Regeneración de las secciones de hormigón perdidas con **Sika Top 122 SP**, mortero de reparación cementoso de dos componentes mejorado con resinas y fibras.

Revestimiento del interior del tanque de agua con **Sika Top Seal 107**, mortero impermeabilizante cementoso de dos componentes mejorado con resinas sintéticas.

Revestimiento de todo el hormigón exterior de la estructura con **Sikagard-670 Elastocolor W**, pintura de protección anticarbonatación, en base agua.
