Impermeabilización en la Comunidad de Propietarios Altolaguirre 10 de Burgos

DATOS DE LA OBRA

Nombre	Impermeabilización C.P. Altolaguirre 10-12-14
Propiedad	C.P. Altolaguirre 10-12-14
Fecha inicio	20 de Agosto de 2010
Fecha finalización	30 de Septiembre de 2010
Constructora	C.P. Altolaguirre 10-12-14
Categoría	Impermeabilización con Membranas
Superficie total tratada	1.459,80 m ²

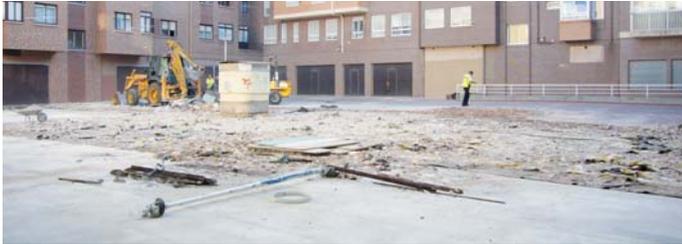
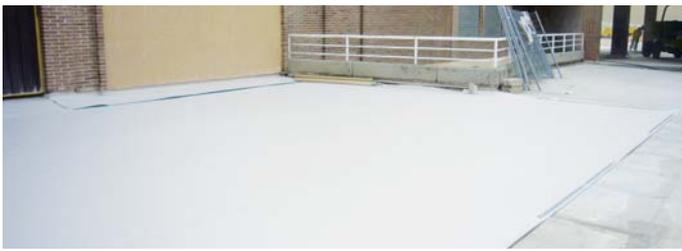
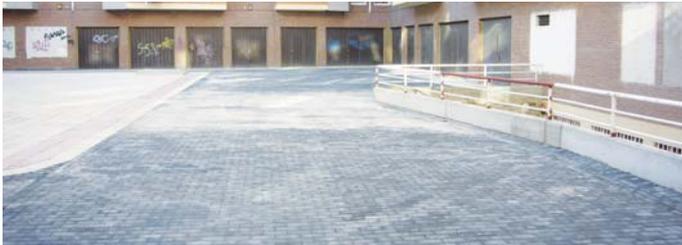
La cubierta se encuentra en una plaza interior de un edificio de viviendas situado en la calle Manuel Altolaguirre 10 de la ciudad de Burgos. La propiedad tiene grandes problemas de filtraciones que provocan problemas en el garaje que hay debajo. El estado de la plaza a simple vista no es malo, pero la impermeabilización de lámina asfáltica que hay debajo del pavimento se encuentra totalmente descompuesta después de más de 25 años cumpliendo con su cometido.

Norteña se encuentra con una plaza comunitaria con baldosa de calle y hormigón pulido en las zonas de rodadura. En el hormigón se perciben varias fisuras, ya que carece de juntas de retracción cada 5 metros.

Como primer paso, se pica y se desescombra toda la superficie plana de la plaza, mediante maquina mixta y Jumper, por la extensión de la plaza (1500 m²).

A continuación, se limpia y se barre la cubierta. Se preparan entonces los sumideros de FPO Sika Sarnafil® y se colocan, haciendo el entronque con la red de saneamiento. Se ejecuta, asimismo, una pendiente con Sika MonoTop®-612 en la zona de entrada de las cocheras, para llevar las aguas a la línea de sumideros y evitar hacer remates en escalones con la posterior impermeabilización

Se realiza también la preparación de petos perimetrales, haciendo un rebaje en el ladrillo caravista que permita alojar el remate perimetral con pletina colaminada FPO Sika Sarnafil por detrás de la cota de acabado del ladrillo de fachada. Posteriormente, se extienden por zonas el Geotextil Sarnafelt 300 de 300 gr/m² y en las mismas zonas la lámina FPO Sika Sarnafil® TG-66-12 de 1,2 mm anclada al soporte con Sarnabar.

La soldadura entre láminas se lleva a cabo con maquina automática para conseguir una calidad y limpieza optima en las soldaduras, mientras que los remates en zonas de reducida dimensión y petos perimetrales se han ejecutado con Maquina Leister de Mano y rodillo de presión.

Una vez está toda la cubierta terminada en lo que a base y remates se refiere, se habilitan unos petos para poder hacer por zonas la prueba de agua. Estos petos, una vez comprobada la estanqueidad de la cubierta de cortan para que la cubierta quede plana sin ningún tipo de elemento u obstáculo que no deje llegar al agua a los sumideros. Se toma esta decisión en obra, ante la imposibilidad de hacer una prueba de estanqueidad de forma completa, por la diferencia de cota de un extremo con respecto al contrario.

Como última fase de la obra, se bombea un mortero semi seco como capa de compresión y a la vez se va colocando la baldosa y el adoquín dependiendo de si la zona es de rodadura de vehículos o zonas peatonales.
