SITUACIÓN DE LA OBRA EN 2014

Viaducto de los Quince Ojos (Madrid)

SITUACIÓN ACTUAL

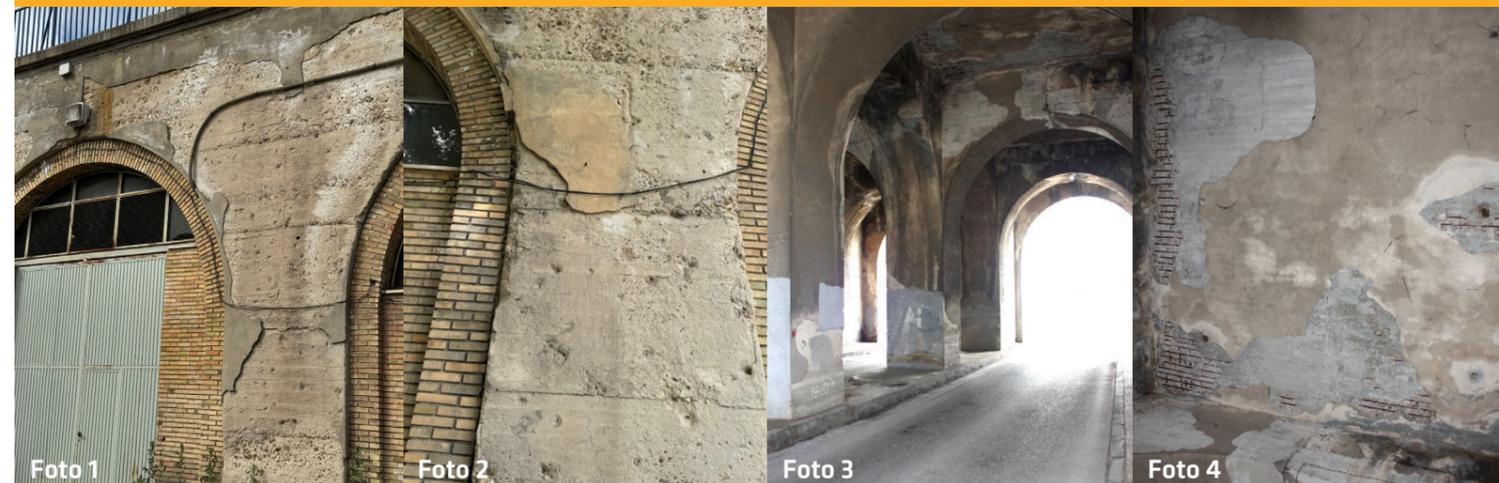
En las fotos 1 y 2 se puede observar la situación de toda la superficie externa de los diferentes “ojos” del puente que se han cerrado. Como se ve, el soporte de hormigón es muy deficiente, y el revestimiento cementoso que se puso en su momento prácticamente estaba desprendido en su casi totalidad. El hormigón de base presenta una granulometría muy diversa, con grandes cantos rodados en algunos de los casos. También presenta bastante contaminación en algunas zonas.

En las fotos 3 y 4 se puede ver el estado que tenían los dos “ojos” que quedaron definitivamente abiertos para el paso de tráfico. Aparecen grandes humedades provenientes de la calzada. Hay desprendimientos del recubrimiento de hormigón, que dejan las armaduras a la vista. Estas armaduras presentan bastante corrosión y deterioro. El aspecto, en general, de esta parte, es muy malo.

Básicamente lo que se pretendía con ese trabajo era devolver, en lo posible el aspecto original al puente. Se llevó a cabo la limpieza y pasivado de las armaduras principalmente en el tablero sustituyendo algunas de las existentes que han sufrido una gran pérdida de sección. Para esta ejecución se utilizó el pasivador **Sika® Monotop®-910 S**. Se colocó una capa de cuatro a ocho centímetros del mortero tixotrópico tipo **R4 Sikarep®-414** y se repararon los grandes huecos colocando varillas ancladas a la masa del hormigón con **Sika® Anchorfix®-3**, encofrando y rellenando con **Sikarep®-434**. Finalmente, se aplicó en toda la superficie, previo chorreado de una capa de mortero **Sikarep®-212, de tipo R2** para regularizar y nivelar, la protección con pintura anticarbonatación **Sikagard®-670 W Elastocolor**. El reto de este trabajo consistía principalmente en conseguir la reparación de un puente de interés histórico respetando al máximo las características originales, haciendo que la intervención fuera lo menos agresiva posible y en un tiempo muy corto para minimizar las molestias en el entorno (cortes de tráfico e interferir en las actividades de la propia universidad etc.).

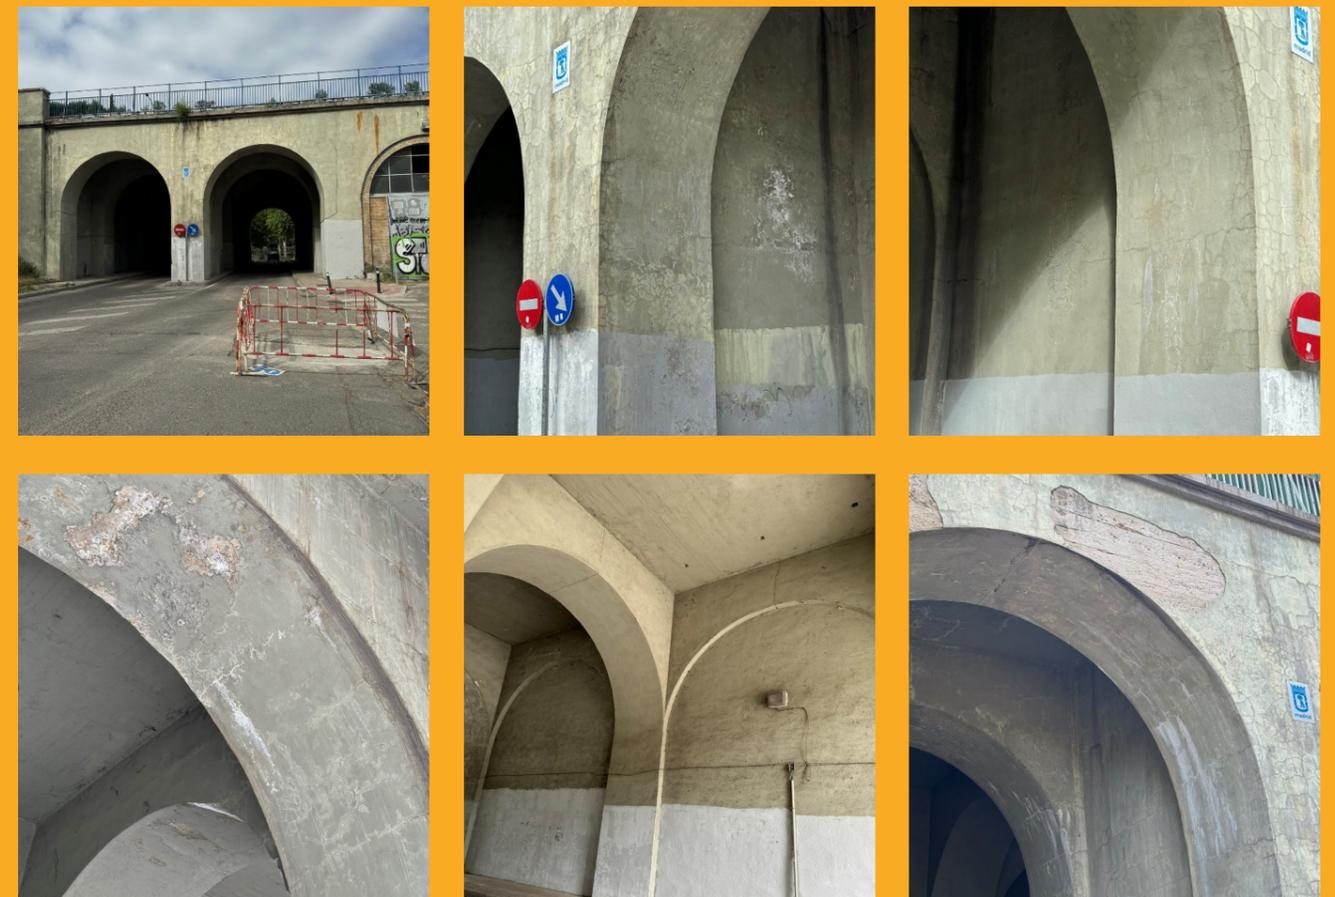
- La entrada desde la parte este (lado de la Escuela de Ingenieros de Caminos). En ellas se ve que el mortero de acabado presenta fisuración. No ha habido desprendimientos pero esta fisuración que ha aparecido es generalizada. Probablemente esto es debido a la mala calidad del soporte, que es incapaz de soportar el revestimiento cementoso que se puso encima. Se puede ver que el hormigón es muy débil, con cantos rodados, con poca cohesión. Por eso, el recubrimiento que se había puesto anteriormente está todo desprendido. En este caso, el rerevestimiento de cemento que se ha colocado no ha llegado a caerse, pero sí a fisurarse.

- En la parte interior de los «ojos», zona bajo el puente, se puede ver que en esta zona no se ha producido la fisuración del revestimiento colocado que se indica en el apartado anterior. En este caso el revestimiento está bien adherido y es continuo. En general, está en un correcto estado, salvo en alguna zona puntual. En la que puede verse una mancha debido al agua que penetra desde el tablero y corre hacia abajo. Es la única zona del tablero donde pasa esto. En el resto de la superficie del techo no se aprecia ninguna mancha de agua proveniente del tablero. Los arcos, en general, también presentan un buen aspecto.

- En la entrada desde la parte oeste (zona del Palacio de La Moncloa), vuelve a reproducirse toda la patología que aparecía en la otra entrada. Es decir, el revestimiento presenta una fuerte fisuración. En este caso, incluso se han caído dos trozos de revestimiento cementoso de encima de uno de los arcos. El problema es exactamente el mismo que en el caso indicado arriba: la mala calidad del soporte de hormigón hace que la adherencia sea límite, y eso provoca la fisuración. Y en este caso, incluso la caída del algún trozo de revestimiento cementoso.

Como resumen de todo lo anterior podemos decir que los trabajos realizados se conservan después de 10 años correctamente en la parte interior de los «ojos» y, en cambio, en la parte exterior se producen problemas de fisuración por las causas indicadas anteriormente.
