# PROTECCIÓN

## Mercat Santa Caterina

### Introducción

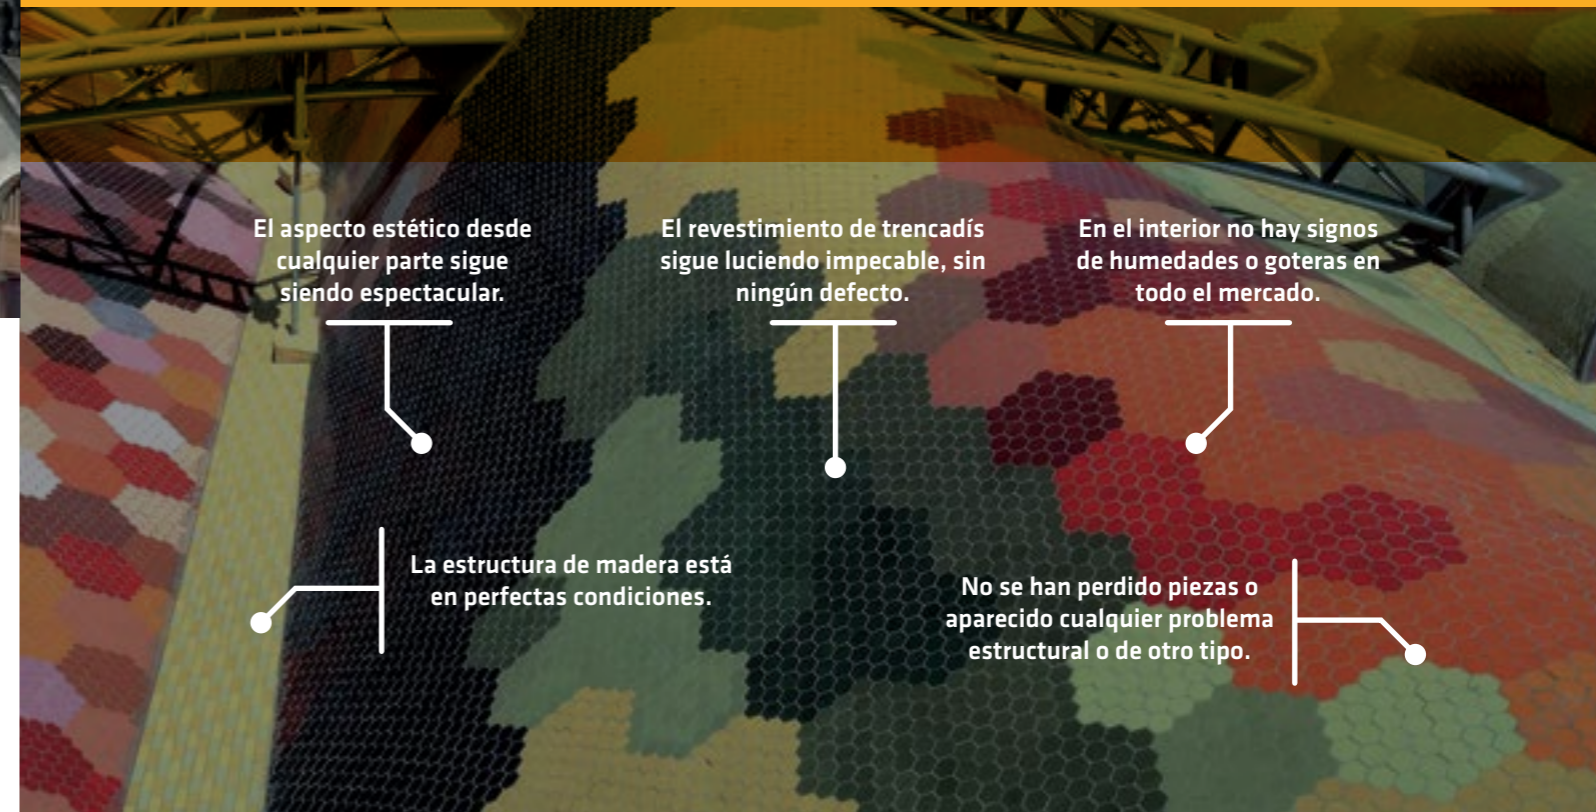
El aspecto estético desde cualquier parte sigue siendo espectacular.

El revestimiento de trencadís sigue luciendo impecable, sin ningún defecto.

En el interior no hay signos de humedades o goteras en todo el mercado.

La estructura de madera está en perfectas condiciones.

No se han perdido piezas o aparecido cualquier problema estructural o de otro tipo.
