## Comunidad de propietarios en Castelldefells

### DATOS DE LA OBRA

Nombre	Comunidad de propietarios en Castelldefells. Castelldefells
Empresa aplicadora	Manuel Vico Benítez (SILCO)
Fecha inicio	Julio de 2008
Fecha finalización	Septiembre de 2008
Propiedad	Particular
Superficie total tratada	1.800 m <sup>2</sup>

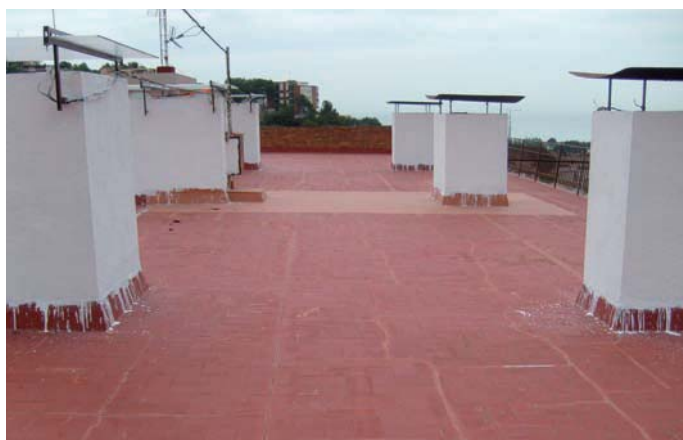
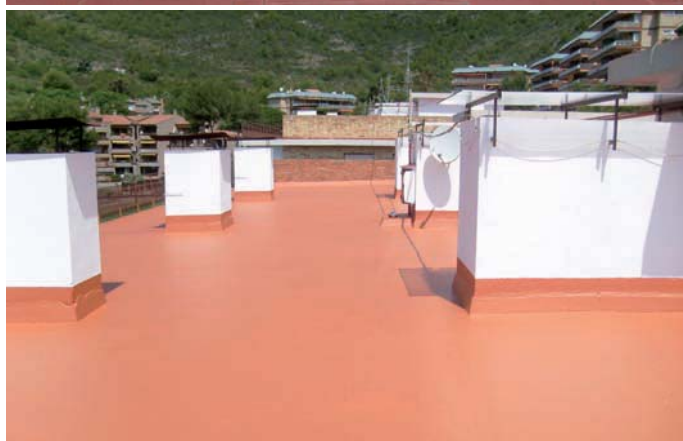
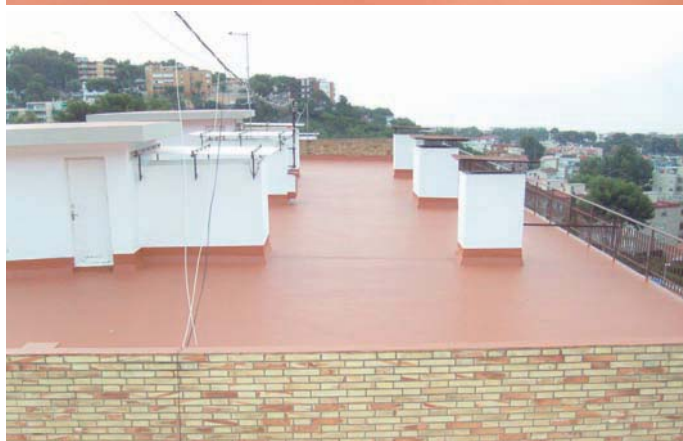
Todas las cubiertas presentaban un deterioro producido por el paso de los años, su proximidad al mar y la alta humedad de la zona. Se estaba convirtiendo en un problema importante ya que el agua se acumulaba en la cubierta y se filtraba y caía por los techos de los pisos. El sistema elegido, debido al buen resultado comprobado en otras obras y a su buen acabado final, fue el Sikafill armado.

Para la reparación de las superficies de 450 m<sup>2</sup> c/u primero se eliminaron de forma manual los musgos que habían aflorado en las grietas del suelo y juntas de dilatación. Se vaciaron y limpiaron de arena y asfalto dichas juntas y se lijó toda la superficie con lijadoras de suelo de de 40 k de peso y grano fino para abrir mejor el poro y de paso rebajar los cantos del recubrimiento cerámico para evitar posibles daños al sistema Sikafill. Terminado esto, se aspiró toda la superficie y se sellaron las grietas y juntas con Sikaflex Pro3 WF.

El segundo paso fue el de la imprimación, para lo cual se rebajó el material con agua y tras un buen batido largo (no rápido), se procedió a la aplicación con rodillos de pelo medio hasta dejar una buena capa. Terminado y seco, al día siguiente se aplicó una capa más densa y sin diluir, seguida de la aplicación de la malla de fibra en tiras transversales y enteras, cortando solo en cada punta de la terraza o entre las salidas de los respiraderos. Una vez colocada la malla, se presionaba con un rodillo de pelo fino y más pintura, para conseguir ocultar la fibra entre dos capas gruesas de Sikafill.

Por último, al día siguiente se aplicaba otra capa de Sikafill con rodillo de pelo medio / largo para dejar más carga y conseguir el grueso necesario, verificado con una galga para mediciones en húmedo. Una vez seco el soporte se repitieron estos controles con un medidor de ultrasonidos para comprobar que se había obtenido el grueso necesario.
