## Consolidación estructural en edificios afectados por explosión de gas en Palencia

Nombre	Proyecto de ejecución para la consolidación estructural de los edificios situados en los números 3, 5 y 7 de la c/ Gaspar Arroyo de Palencia.
Empresa aplicadora	INCOSA, S. A.
Fecha inicio	Agosto de 2007
Fecha finalización	Enero de 2008
Propiedad	Gestión de Infraestructuras de Castilla y León, S.A. (Gical)
Superficie total tratada	2.700 m <sup>2</sup>

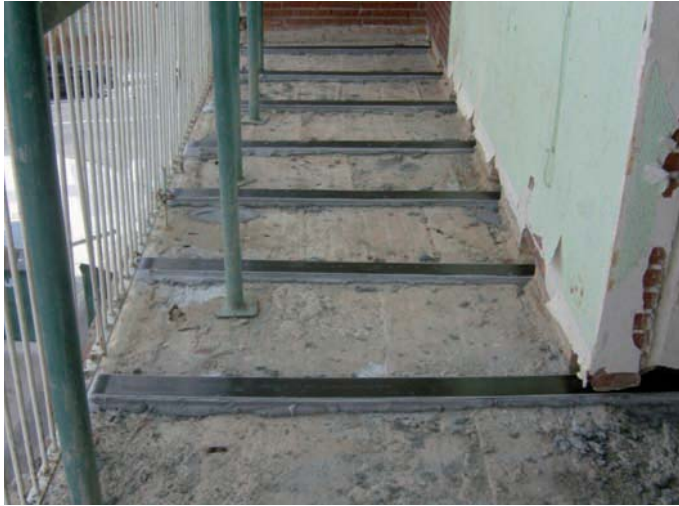
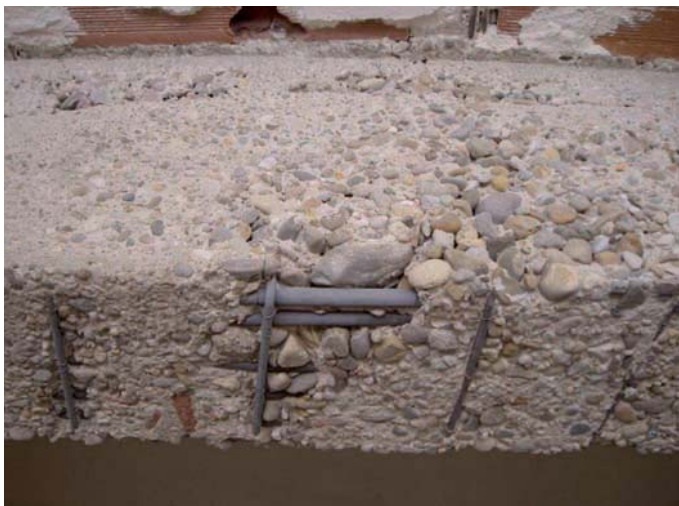
Los inmuebles situados en los números 3, 5 y 7 de la calle presentaban daños importantes como fisuras en las vigas,

hundimiento de forjado sanitario en el bloque 5 y fisuras y deformaciones en voladizos. En este caso, y al tratarse de una obra de reparación de estructura, no se debían modificar las superficies útiles ni construidas de la edificación, no siendo necesario variar la edificabilidad ni la ocupación iniciales.

Se retiraron todos los revestimientos de la estructura porticada de la planta baja y de las vigas de apoyo del forjado de las plantas de viviendas y se repararon los defectos constructivos mediante la aplicación de morteros Sika Monotop.

Se inyectó el Sikadur® 52 Inyección en las fisuras mediante un depósito de alta presión o bomba de manguera, a baja presión (hasta 2,0 MPa) o alta presión (hasta 30,0 MPa). En el sistema de baja presión la resina tiene relativamente un tiempo mayor para penetrar suavemente en la fisura.

Se realizó mediante la colocación de laminados de fibra de carbono Sika® Carbodur S812 en la cara inferior de las vigas de la planta baja de los edificios.

Se reforzaron los vuelos de los forjados con la colocación de laminados de fibra de carbono Sika® Carbodur S812 en la cara superior de los voladizos.
