Puente de la Torta en Lorca

Introducción

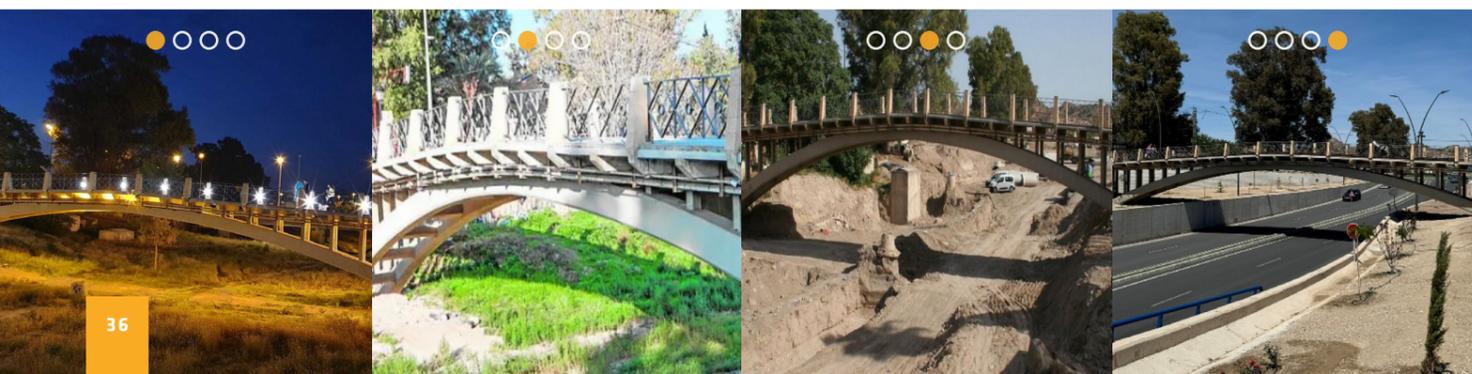
ANEJO FOTOGRÁFICO

En la visita realizada en el mes de mayo, aproximadamente trece años después de la realización de los trabajos de rehabilitación, se pudo comprobar el estado actual de la misma.

- La situación general de la estructura es excelente.
- No se aprecia ningún signo de corrosión, ni de deterioro de ningún tipo, en ningún punto de los examinados.
- No se aprecian signos de despegue ni fisuración en toda la superficie de los arcos. Esto es indicativo de que el refuerzo realizado con fibra de carbono está funcionando correctamente.
- El acabado final es bueno, con una estética general de puente más que adecuada. La superficie no está muy sucia, aún estando sometida a la polución que pueda generar el tráfico circundante.

Los trabajos de reparación han consistido en el zunchado continuo del arco rebajado del puente, con la finalidad de incrementar su resistencia mediante confinamiento (compresión triaxial), dotándolo paralelamente de una notable resistencia a cortante como consecuencia de estribado externo logrado por el encamisado de hasta 3 capas de **SikaWrap® R-230 C/45** y adhesivo impregnante **Sikadur®-330** en toda la sección de la estructura.

Finalmente, se revistió toda la superficie de los arcos que se habían reforzado con **Sika® Monotop®-620**, mortero cementoso mejorado con resinas, con objeto de proteger la fibra de carbono y dejar una estética adecuada.
