Rehabilitación de la fachada del edificio principal de la Estación de Seguimiento Espacial de Maspalomas

DATOS DE LA OBRA	
Nombre	Rehabilitación de la fachada del edificio principal de la Estación de Seguimiento Espacial de Maspalomas. Maspalomas
Empresa aplicadora	Aplicaciones Químicas Insulares, S. A. (AQI)
Fecha inicio	Julio de 2008
Fecha finalización	Agosto de 2008
Propiedad	Instituto Nacional de Técnica Aeroespacial (INTA)
Superficie total tratada	834 m²

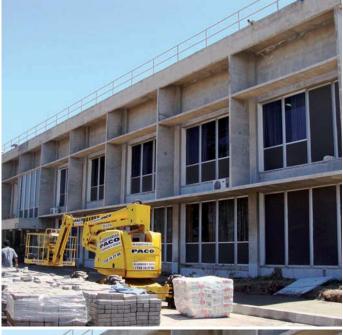
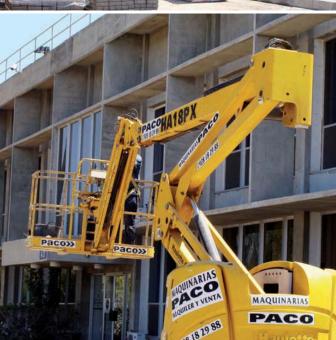
La fachada se encontraba sensiblemente deteriorada debido a las condiciones climáticas reinantes en la zona y la proximidad del mar.

La rehabilitación se efectuó mediante la aplicación de dos capas de pintura anticarbonatación Sikagard® 670 W Elastocolor. Esta pintura cumplía con los requisitos solicitados por la propiedad para conseguir una buena protección del hormigón frente a la intemperie y el envejecimiento.

Se procedió a la limpieza y el saneado de la superficie a tratar, para posteriormente aplicar como imprimación Sikaguard® 710, especialmente indicada para hormigón en ambientes marinos. A continuación se llevó cabo el revestimiento de protección del hormigón con Sikagard® 670 W Elastocolor, a base de resinas acrílicas, con un consumo aproximado de 0.5 kg/ m².
