Reparación de la cubierta de de la nave almacén de recambios de SEAT Cros

DATOS DE LA OBRA

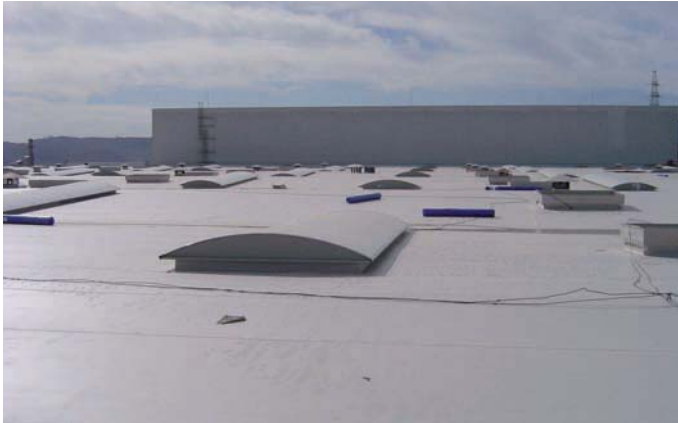
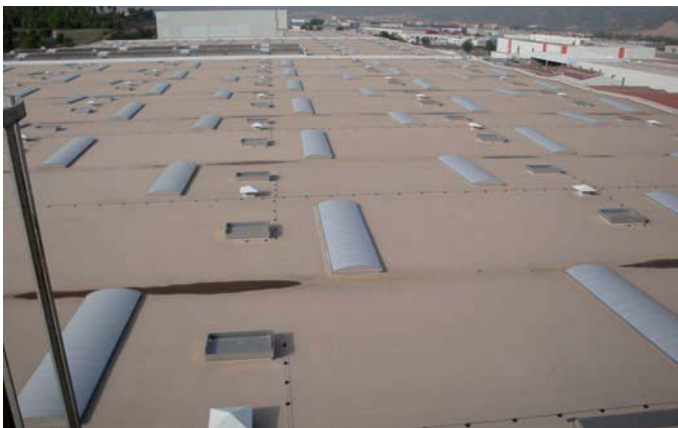
Los condicionantes fundamentales de la obra es que planta debía mantenerse en producción durante los trabajos, además del acusado envejecimiento de los materiales y el mal estado de los lucernarios de poliéster, deteriorados y quebradizos.

Existían problemas de proyecto y las pendientes eran insuficientes para el material empleado, lo que generaba problemas de filtraciones y goteras en múltiples, afectando a la producción y almacenamiento interior del edificio. Igualmente, se observaba la presencia de múltiples puentes térmicos, en canales y lucernarios, y que las cubetas se encontraban en puntos altos por la tipología de estructura metálica ejecutada en origen. Había una deriva en la acumulación de residuos en partes bajas de la canal, con creación de fangos y proliferación de mohos y diferentes plantas herbáceas. Asimismo, el tránsito de personas para el mantenimiento en la cubierta era peligroso dado el deterioro de las placas de poliéster y su gran número y dispersión.

Se llevó a cabo la ejecución de un doblado de la cubierta simple existente con una nueva cubierta deck compuesta por: rastrel galvanizado de 1,2 mm de espesor y de 60 mm de canto separando de la chapa existente, la instalación de una nueva chapa grecada 30,5 galvanizada y prelacada de espesor 0,7 mm, con posición del valle en parte superior, y la formación de una cubierta deck compuesta por barrera de vapor de galga 900, aislamiento de panel de lana de roca euroclase A1 desnudo de alta densidad de canto 60 mm, más sistema de impermeabilización de Sika con telas de poliolefinas flexibles (FPO).

Con este sistema se consiguió la eliminación completa de todas las filtraciones y goteras existentes en la cubierta, la recuperación y mejora de la iluminación existente en la cubierta, un aislamiento mejorado con eliminación de los puentes térmicos existentes, todo con una durabilidad prolongada de la solución adoptada, con mantenimiento mínimo anual. La ejecución de toda la obra, además, no afectó en absoluto el proceso productivo de la planta.
