# Reparación del Puente de Toralla

FEBRERO 2024

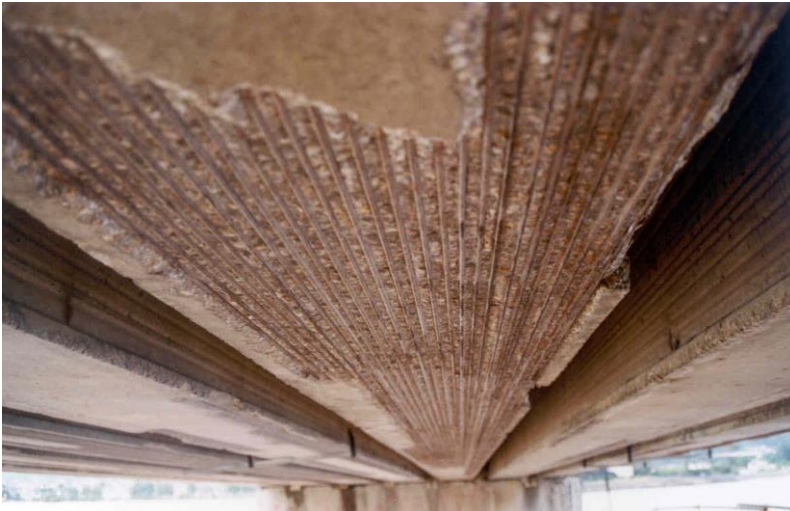
En cuanto a las vigas, se habían hecho en una época en que no se tenían en cuenta las condiciones en que iban a estar, por lo que el recubrimiento de hormigón era bajo, unos 2 cm, totalmente insuficiente para las condiciones a que iba a estar sometida la estructura.

La situación era que se había producido bastante corrosión en los cables de armadura de las vigas. En muchos casos se había desprendido el recubrimiento y las armaduras ya estaban expuestas. Esto aceleraba el proceso de corrosión aún más, por lo que ya se había producido una disminución de sección de los cables, y en bastante casos los cables ya estaban totalmente seccionados, debido a esa corrosión acelerada. Por esto, la seguridad estructural había disminuido con el tiempo, y en el futuro, si no se detenía el proceso de corrosión acelerada, se podría llegar a comprometer la estabilidad del propio puente.

Vista de la situación de muchas vigas. Se había producido desprendimiento del recubrimiento y corrosión de los cables

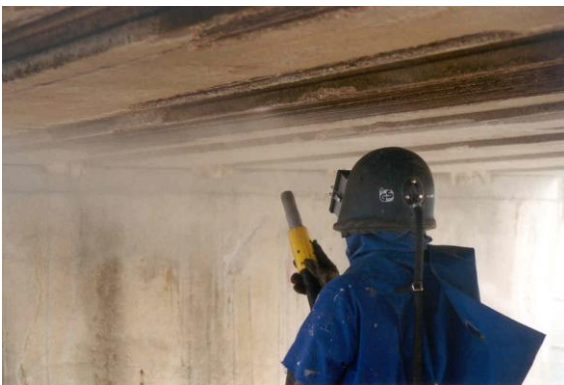
Chorro de arena de preparación de la superficie

1. Eliminación de las partes sueltas o mal adheridas, hasta dejar solo el hormigón compacto y coherente.
2. Preparación de la superficie de hormigón y de las armaduras expuestas, por medio de chorro de arena, para dejarlas libres de óxido y de cualquier material que pudiera hacer disminuir la adherencia.

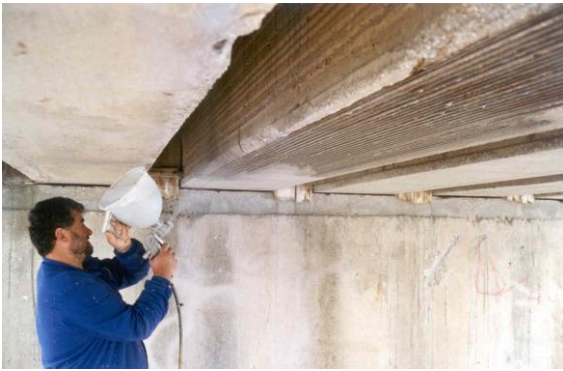
Proyección del Sika Monotop 910, para pasivar las armaduras y como puente de adherencia

3. Aplicación de una capa de protección de las armaduras, y de pasivación de las mismas. Esa misma capa se aplicó sobre todo el hormigón a reparar, para actuar como puente de adherencia. Se utilizó el producto Sika Monotop 910, lechada de cemento mejorada con resinas. La aplicación se realizó mediante proyección mecánica.

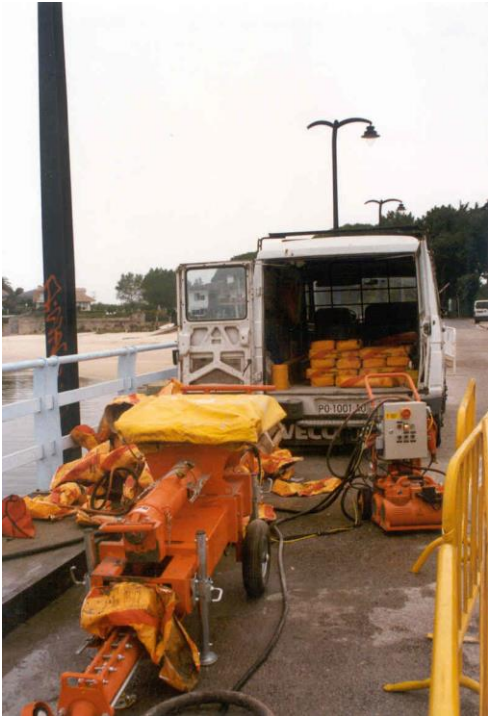
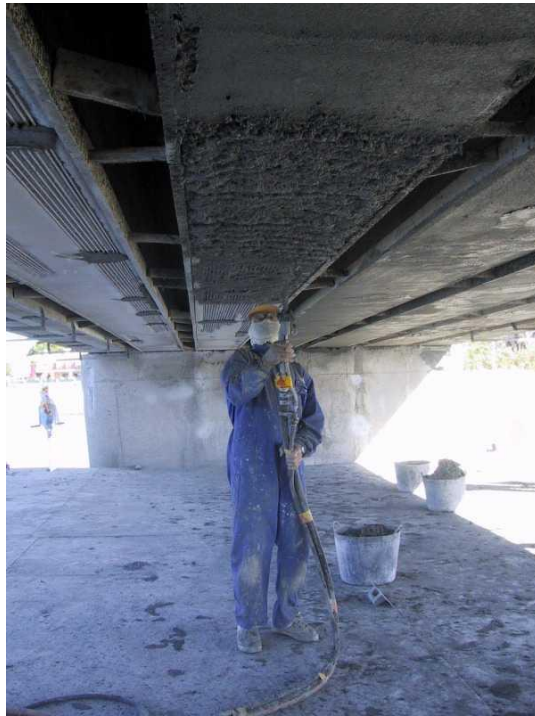
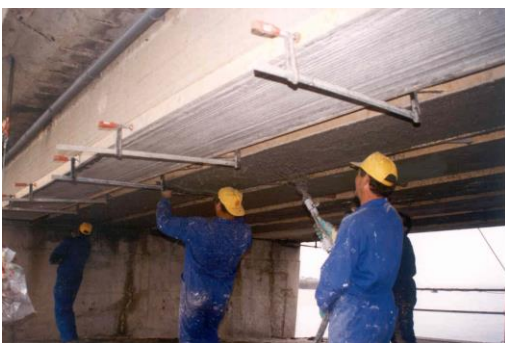
Proyección del Sika Monotop 612 como mortero de regeneración

4. Regeneración del hormigón perdido en el recubrimiento, mediante Sika Monotop 612, mortero cementoso mejorado con resinas y fibras de polipropileno. La aplicación del este producto se realizó mediante proyección mecánica.

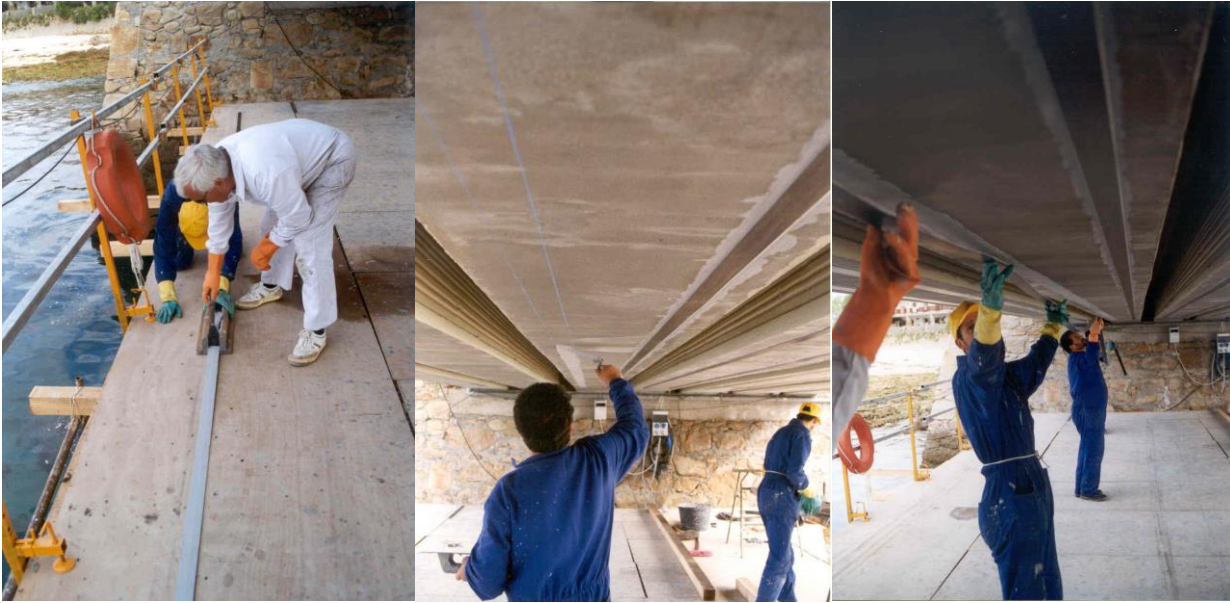
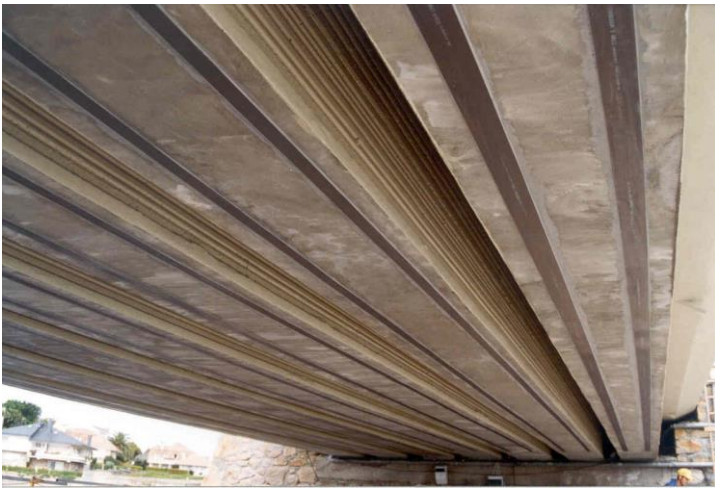
Colocación de los laminados de Sika CarboDur para refuerzo de las vigas

5. Refuerzo de las vigas de la estructura mediante la colocación de laminados de fibra de carbono Sika CarboDur. Se colocaron 1 ó 2 laminados en cada una de las vigas, dependiendo de la situación estructural de las mismas (cuanta sección de acero se suponía que habían perdido).

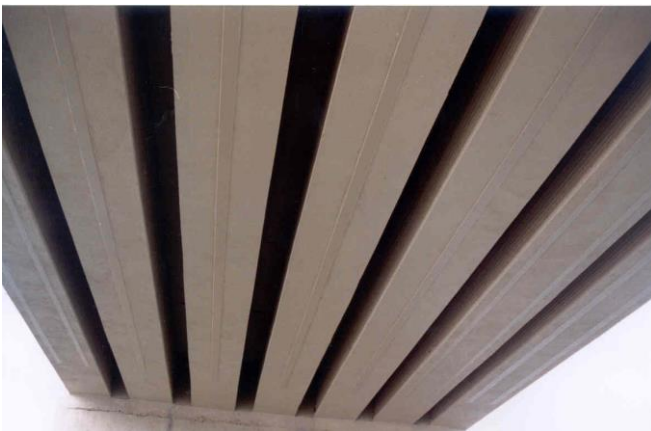
Acabado después de colocar el revestimiento de protección con Sikagard-670 Elastocolor

6. Protección de todoo el hormigón de las vigas, mediante la aplicación de un revestimiento con 3 capas de Sikagard 670 Elastocor, pintura de protección anticarnonatación. De esta manera se impide la entrada de cloruros al hormigón, protegiendolo contra la progersión de la corrosión.

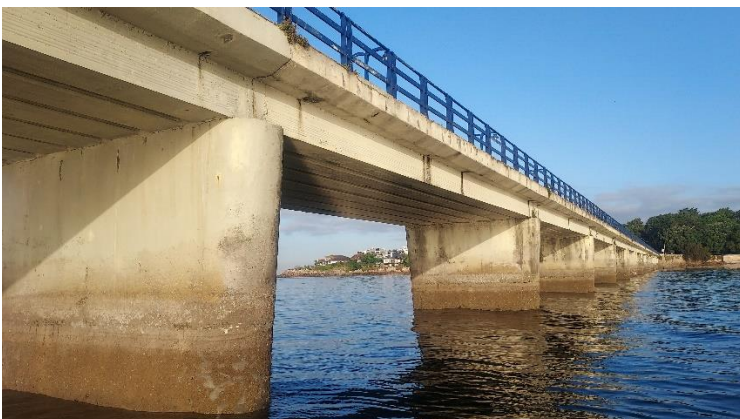
La situación general del puente es buena, no presentando porblemas a primera vista

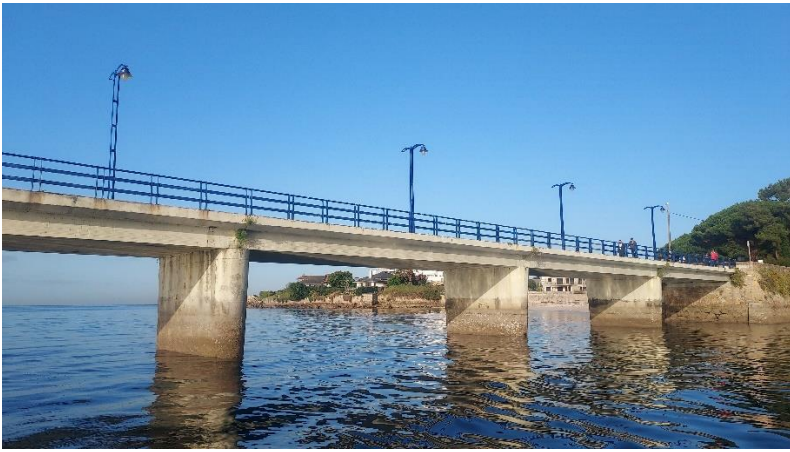
Las vigas de borde en esta zona están en perfectas condiciones. No se aprecia ningún defecto, salvo en las zonas de las juntas, donde hay resto de humedad, debido al mal tratamiento de las mismas

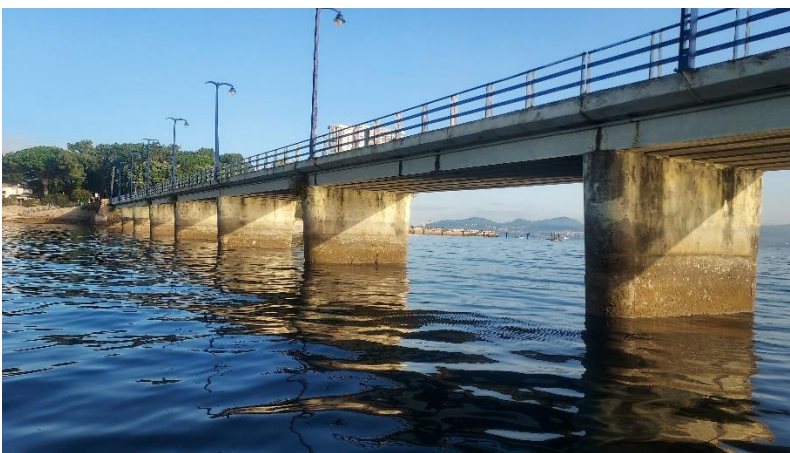
En esta zona las vigas de borde están en perfectas condiciones, salvo la suciedad en forma de «chorretones» producida en la zona de junta, y probablemente en zona de drenajes que no estén correctamente mantenidos

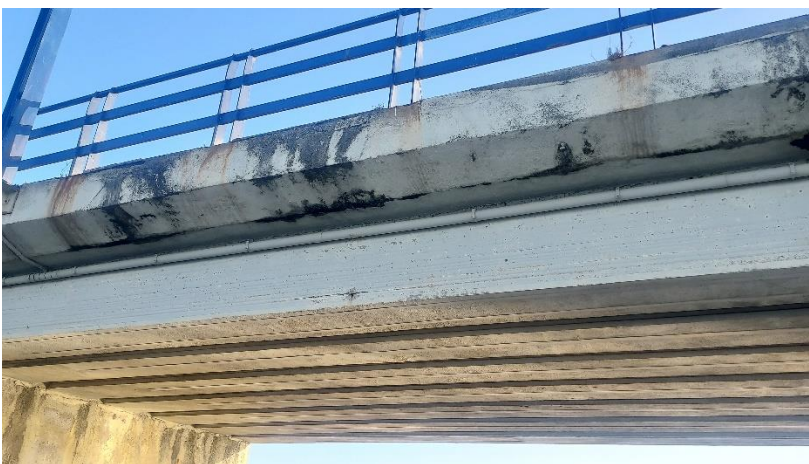
- No se aprecian signos incipientes de corrosión. Únicamente en un par de puntos se aprecia la existencia de manchas de óxido debido a alguna fisuración que se haya podido ocasionar. En el resto del puente no hay manchas de óxido.

Vista cercana de una viga de borde. Aparece una pequeña mancha que puede ser de óxido por una pequeña fisuración debida al poco espesor de recubrimiento que tiene las vigas. Es prácticamente el único defecto que se puede apreciar en todos los laterales de las vigas en todas las vigas

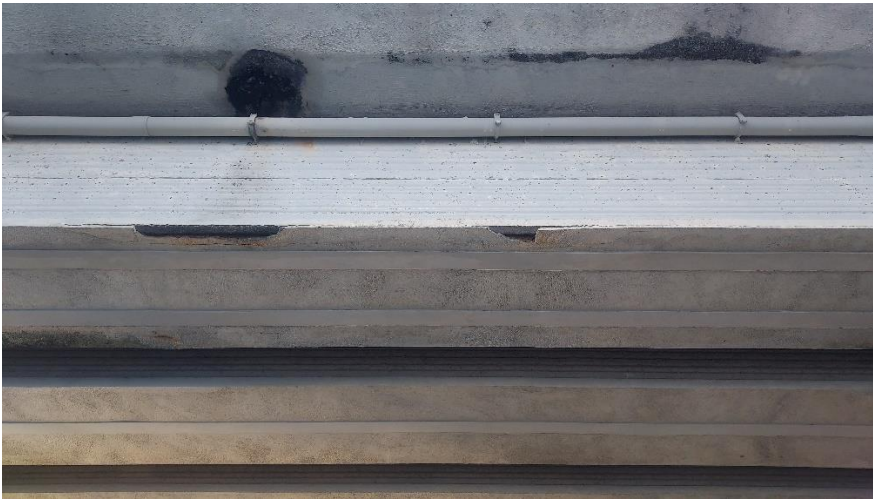
- No se ha producido ningún desprendimiento de las reparaciones realizadas, ni nuevos desprendimientos del recubrimiento original de las vigas. Únicamente aparece puntualmente algún desprendimiento en una o dos vigas de borde, en las que se aprecia que esos desprendimienso de han producio por algún golpeo accidnetal, probablemente de embarcaciones que han impactado contrar esas vigas

El único desprendimiento reseñable es en una viga de borde, que tiene el aspecto de ser debido a un impacto accidental de alguna embarcación. En el resto de la estructura no hay desprendimientos

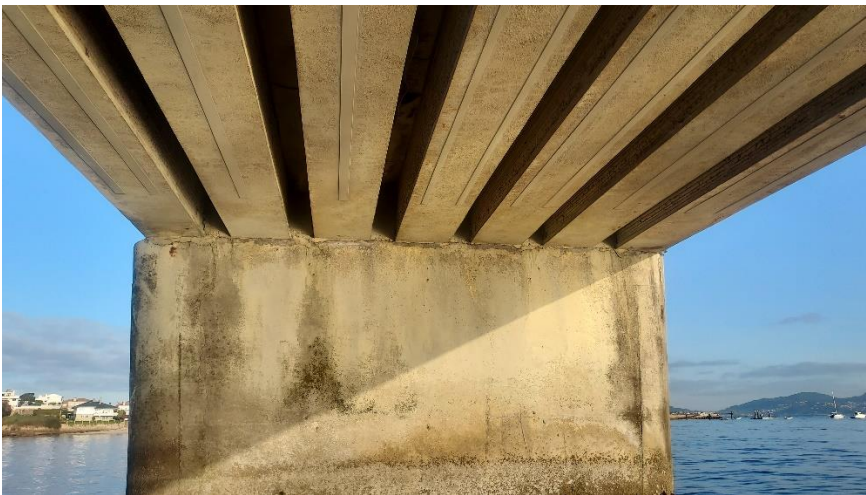
La parte inferior de la vigas presenta un buen aspecto. Salvo en alguna zona muy puntual, el aspecto en todas las vigas es como en la foto

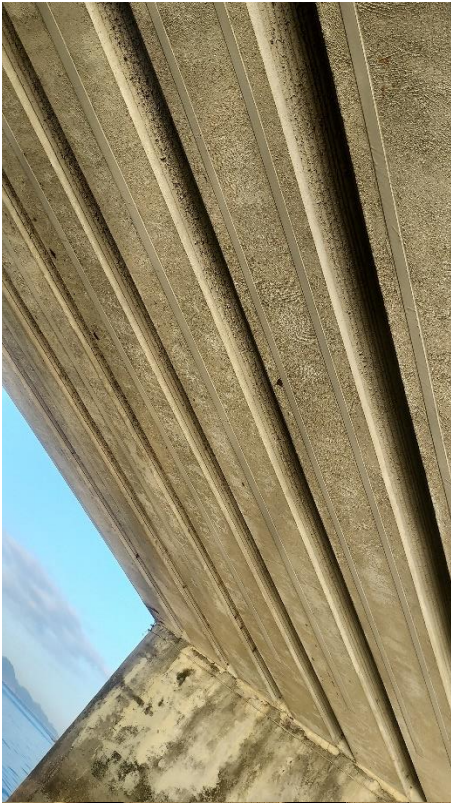
- Todos los laminados de fibra de carbono que se colocaron siguen en su sitio, no se ha producido ningún desprendimiento de los mismos. Están perfectamente adheridos, funcionando correctamente. Esto significa que la estabilidad de la estructura no está compormetida.

- El revestimiento de protección está en condiciones correctatas, no se han producido fisuraciones ni desprendimientos del mismo. No se aprecian zonas donde el revestimiento deja discontinuo, en los que hata perdido la capacidad de protección del hormigón.

Este es el aspecto general que presentan las vigas. Las fibras de carbono siguen perfectamente adheridas, fucionando estructuralmente de una manera correcta, y el revetimiento, aún con la suciedad propia del amambiente después de 23 años, sigue perfecto sin fisuraciones ni desprendimientos

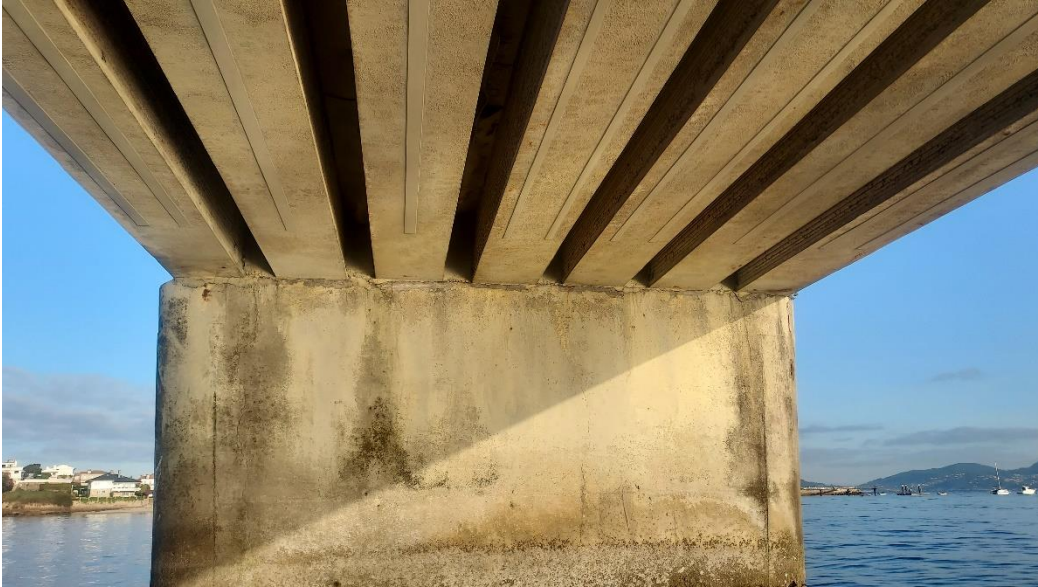
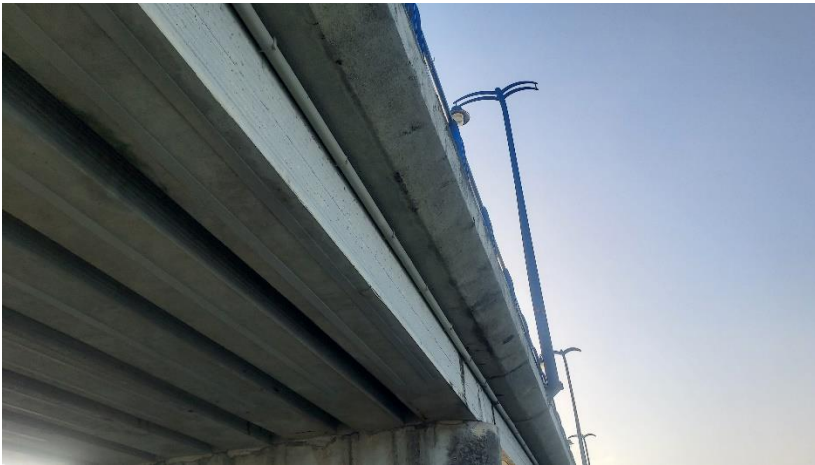
Vista del lateral y la parte inferior de las vigas. Tanto las reparaciones, como los refuerzos y los laminados están en perfectas condiciones.

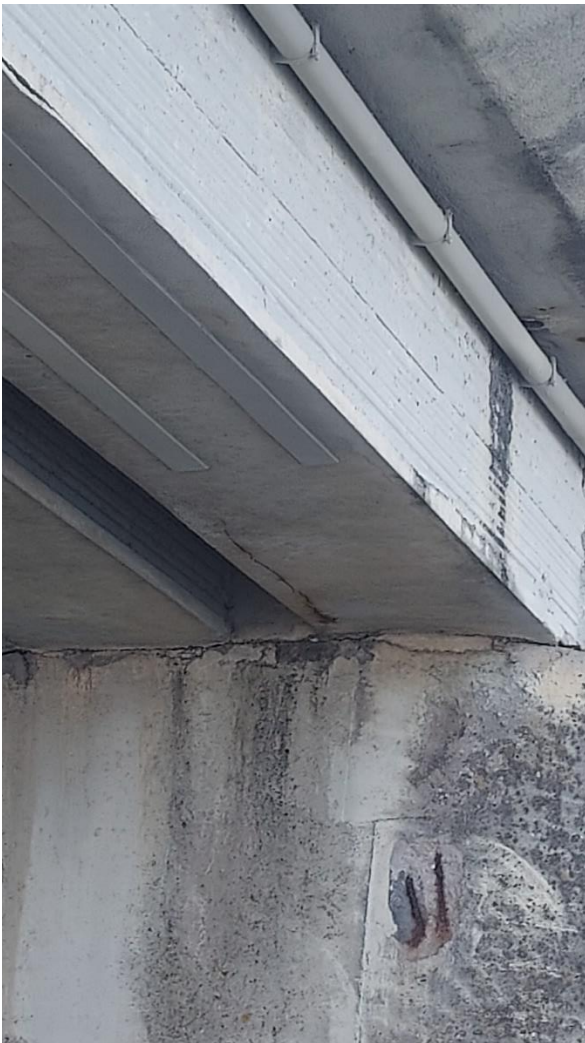
Vista de la única fisura que se encontró en las vigas. Es una pequeña fisura longitudinal que apareció cerca de uno de los apoyos, en el que ya hay signos de corrosión. En la foto también aparece un desprendimiento de hormigón de recubrimiento de la pila. Las pilas no fueron tratadas en los trabajos del año 2000, pues se encontraban en buenas condiciones.
