REHABILITACIÓN DE EDIFICIO DE VIVIENDAS DEL CASCO HISTÓRICO DE MEDINA SIDONIA

REFERENCIA DE OBRA SIKA

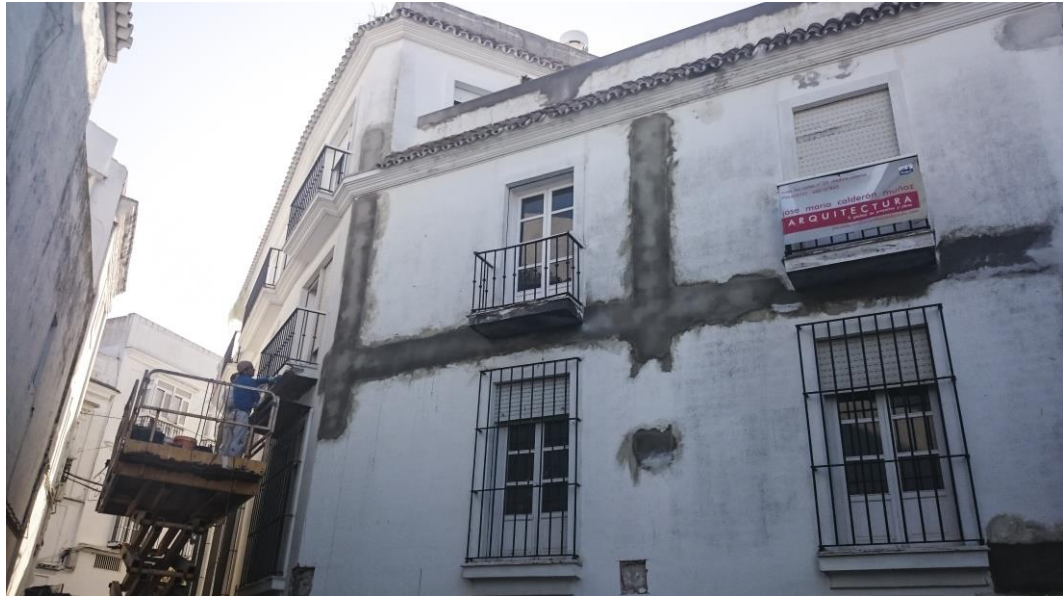
a la infiltración continuada de agua por dichas cubiertas, juntas de dilatación defectuosas, grietas horizontales y paños de los cerramientos y fachadas, encuentros perimetrales con otros edificios, balcones y cornisas y bajantes y/o shunts.

La patología se manifiesta mediante fisuración y grietas en la suela del hormigón prefabricado de las viguetas, con desprendimiento incluso de dicho hormigón por aumento de volumen de la armadura al oxidarse, dejando a la vista las armaduras en algunas zonas. Se aprecia un aumento excesivo de las deformaciones del forjado en varias zonas debido a la falta de adherencia de la armadura corroída con el hormigón, manifestándose con fisuras transversales a la mitad del vano.

En determinadas zonas se produce el colapso parcial del forjado. Los frentes de forjado se fisuran los alfeizares de las ventanas se rompen y los balcones se disgregan, todo motivado por la falta de impermeabilización de dichos elementos. Esto facilita la penetración de agua que afecta a las estructuras del edificio
