REHABILITACIÓN DE EDIFICIO DE VIVIENDAS DEL CASCO HISTÓRICO DE MEDINA SIDONIA

Construcciones y Trabajos Lebrijanos (CTL) ha ganado con este trabajo el Primer Premio en la Categoría "Edificación, Reparación y Refuerzo" del Concurso "La Mejor Obra Sika" en su edición 2015

ANTECEDENTES DE LA OBRA

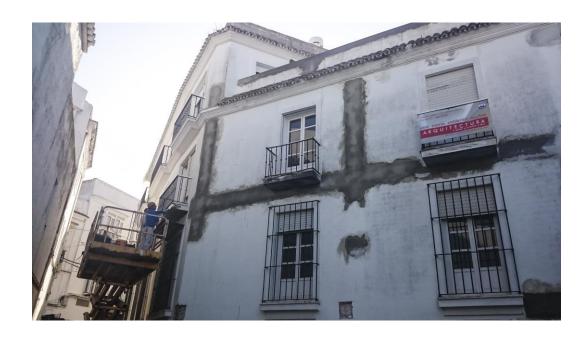
a la infiltración continuada de agua por dichas cubiertas, juntas de dilatación defectuosas, grietas horizontales y paños de los cerramientos y fachadas, encuentros perimetrales con otros edificios, balcones y cornisas y bajantes y/o shunts.

La patología se manifiesta mediante fisuración y grietas en la suela del hormigón prefabricado de las viguetas, con desprendimiento incluso de dicho hormigón por aumento de volumen de la armadura al oxidarse, dejando a la vista las armaduras en algunas zonas. Se aprecia un aumento excesivo de las deformaciones del forjado en varias zonas debido a la falta de adherencia de la armadura corroída con el hormigón, manifestándose con fisuras transversales a la mitad del vano.

En determinadas zonas se produce el colapso parcial del forjado. Los frentes de forjado se fisuran los alfeizares de las ventanas se rompen y los balcones se disgregan, todo motivado por la falta de impermeabilización de dichos elementos. Esto facilita la penetración de agua que afecta a las estructuras del edificio

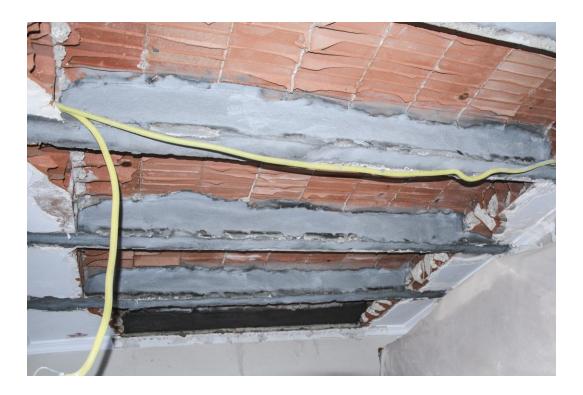
Para el caso de elementos estructurales con pérdida de sección de la armadura, la Dirección Facultativa proyecta distintos métodos de refuerzo:

En el caso de jácenas y viguetas, se trata de dotarlas de una armadura externa que incrementase su resistencia a flexión. Una vez reconstruidas y reparados los volúmenes de los elementos estructurales, la solución consiste en colocar laminados de fibra de carbono Sika Carbodur adheridos a la superficie inferior con un adhesivo estructural, Sikadur 30. Sika Carbodur es un polímero armado con fibras de carbono pultrusionadas
