Puente sobre el río Guadalfeo, en Salobreña (Granada)

SITUACIÓN ACTUAL

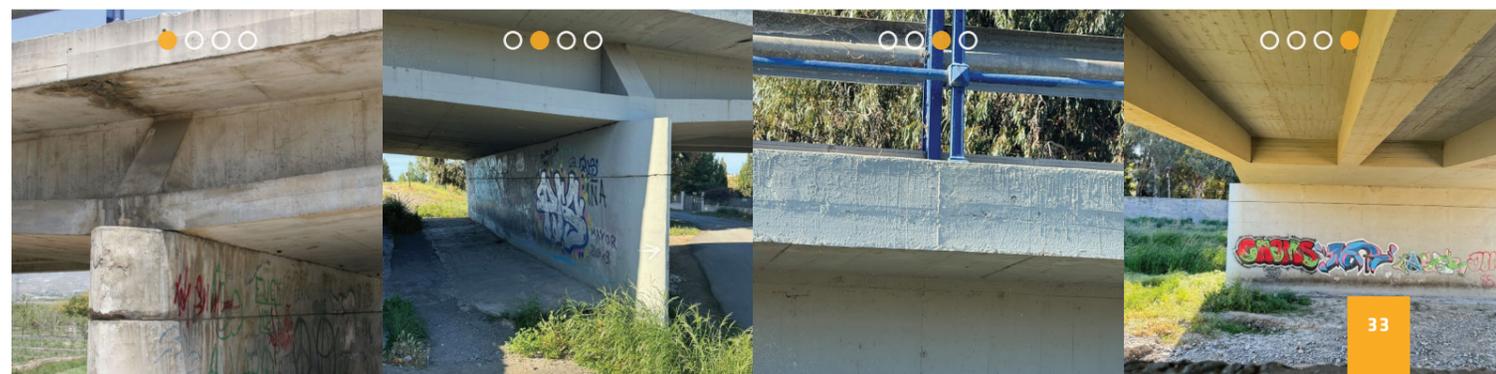
ANEJO FOTOGRÁFICO

- La situación general de la estructura es muy buena después de efectuados los trabajos hace 14 años.
- Las pantallas que hacen la función de pilas tienen el revestimiento en buenas condiciones, aunque presentan muchos grafitis.
- Las vigas están en unas condiciones perfectas, sin signos de corrosión, fisuración o cualquier otro signo de deterioro.
- La parte inferior del tablero también está en buenas condiciones, con el revestimiento perfectamente adherido. La impermeabilización del tablero parece estar funcionando bien, pues no hay signos de humedad que provenga de la calzada.
- Las juntas donde se aplicó el sistema Sikadur® Combiflex® están en perfecto estado. La banda sigue sin perforaciones ni deterioros, correctamente adherida a la resina epoxi.
