## Viaducto de Segovia en la calle Bailén de Madrid

### Introducción

## ANEJO FOTOGRÁFICO DE LA SITUACIÓN ACTUAL

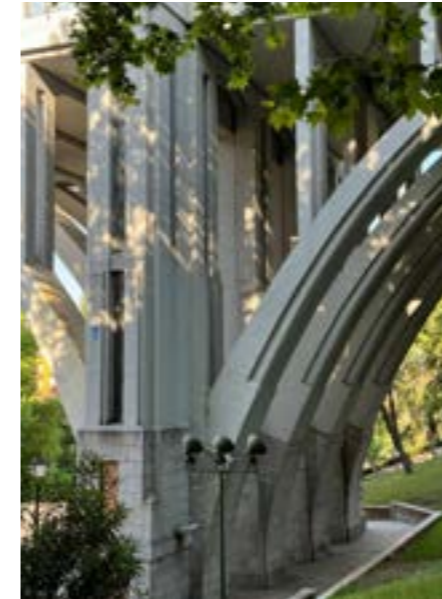
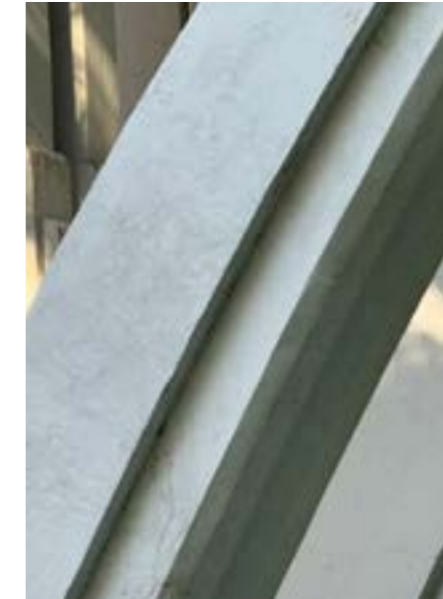
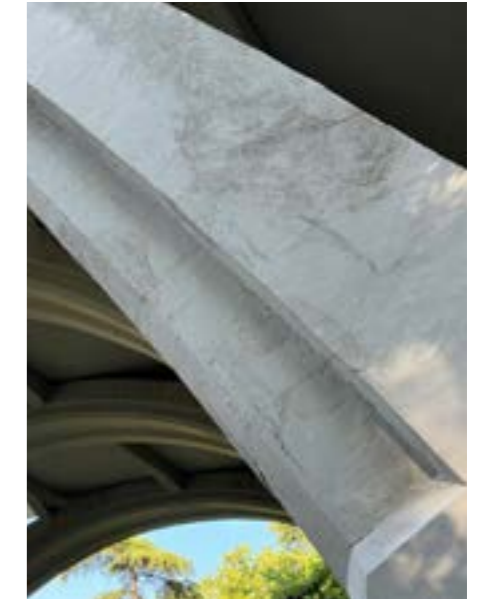
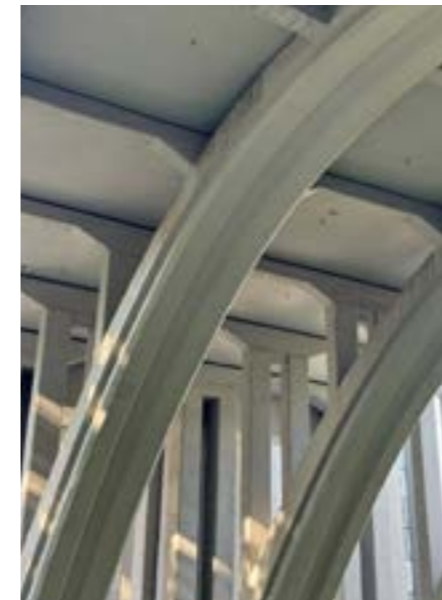
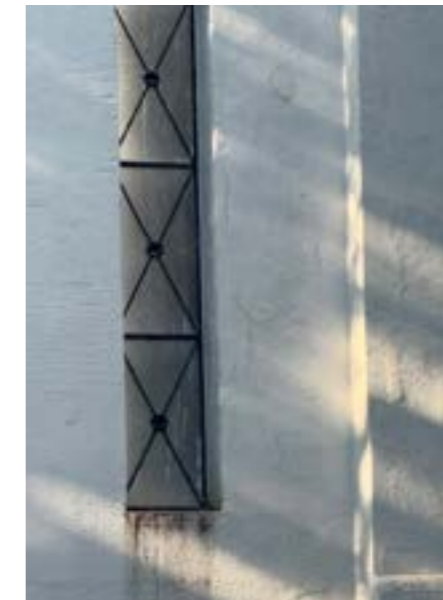
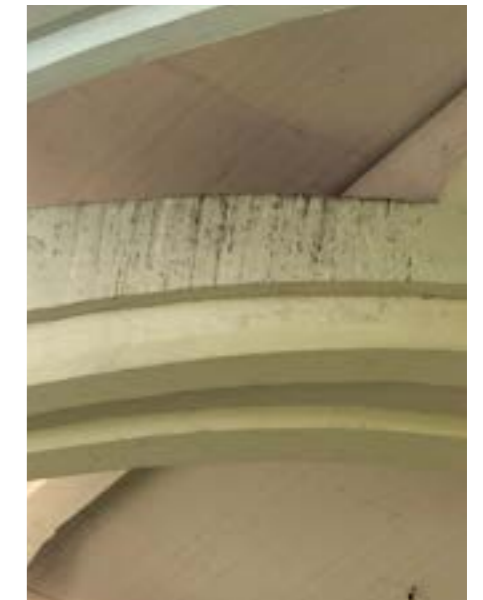
- Se puede apreciar que el estado de las reparaciones realizadas es correcto. No se ven fisuraciones ni despegues ni indicios de corrosión. El revestimiento está correctamente adherido, sin signos de agrietamiento superficial. Se puede apreciar la diferente textura que queda si se aplica el revestimiento sobre los parches de reparación con mortero que se realizaron, y el hormigón original. Los parches de reparación que se ven en esas fotos están en perfectas condiciones. Hay alguna mancha de suciedad debido a que es una zona donde es posible la acumulación de agua y después su escorrentía por la superficie.

- La situación de las reparaciones efectuadas y el revestimiento aplicado es perfectamente correcta. Únicamente hay zona sucias que corresponden a las partes más altas de algunos de los arcos, donde se pueden ver muchos restos de excrementos de pájaros, por ser esa una zona donde probablemente descansan, y que esta debajo del tablero, por lo que la lluvia no limpia esos restos.

- En parte inferior del viaducto, se puede apreciar el estado de los arcos y de la parte inferior del tablero. En todos los casos el aspecto es bueno. No se aprecian manchas de humedad en la parte inferior del tablero, como suele pasar en muchos puentes, por lo que se puede deducir que tanto la impermeabilización del mismo como los drenajes parecen estar funcionando bien.

- En general, todos los comentarios efectuados anteriormente son válidos. El estado de las reparaciones y revestimiento realizados es correcto.
