Refuerzo de vigas en edificio de oficinas en Madrid

Nombre de la Obra	Refuerzo de vigas en Edificio de oficinas en C/ Hermosilla. Madrid
Empresa Aplicadora	Betazul, S.A.
Fecha inicio de la Obra	1 de junio de 2005
Fecha finalización de la Obra	30 de junio de 2005
Propiedad	Gleeds Ibérica, S.A.
Constructora	Centro Empresarial Hermosilla 3, S. L.
Proceso	<p>Refuerzo estructural a cortante con sistema Sika Carcoshear L 4/30/70 adherido con Sikadur 30</p> <ol style="list-style-type: none"> 1.- Limpieza de la zona afectada por medios naturales o mecánicos y perforación de forjado con una sección de 50 x 15 mm para dar cabida al Sika Carboshear L 2.- Redondeado de las esquinas de la viga en la zona afectada para no punzonar el laminado 3.- Corte de laminado de acuerdo con la geometría de la viga 4.- Colocación de los dos laminados de Sika Carboshear L 4/30/70 adheridos con Sikadur 30, resina epoxi de dos componentes,

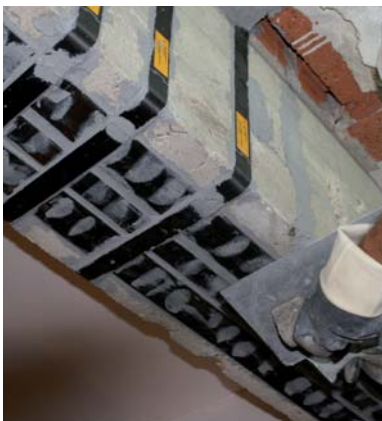
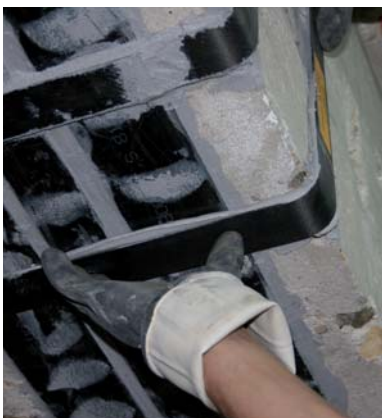
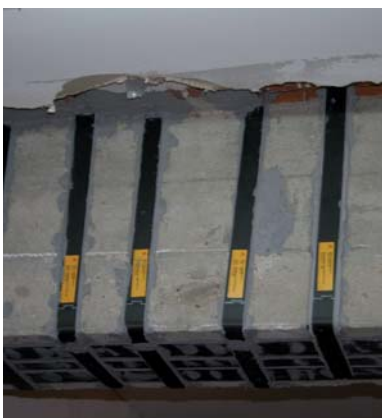
Según las deficiencias observadas, deficiencia a cortante en vigas, Betazul opta por llevar a a cabo un refuerzo de éstas con Sika CarboShear L, novedosa solución de laminados preformados de fibra de carbono conformados en ángulo recto.

La mejora del comportamiento de las vigas a cortante se resuelve abrazando externamente las caras vistas de la viga en forma de U con los angulares de fibra de carbono adheridos con Sikadur 30 y anclados al forjado mediante taladros y así poder acceder a la zona de compresión de la viga.
