Impermeabilización de la cúpula del Edificio Filella

DATOS DE LA OBRA

Nombre	Impermeabilización de Cúpula Edificio Filella
Empresa aplicadora	Verti&Calidad Técnicos Multiservicio S. L.
Fecha inicio	Marzo de 2008
Fecha finalización	Abril de 2008
Propiedad	Particular
Superficie total tratada	90 m ²

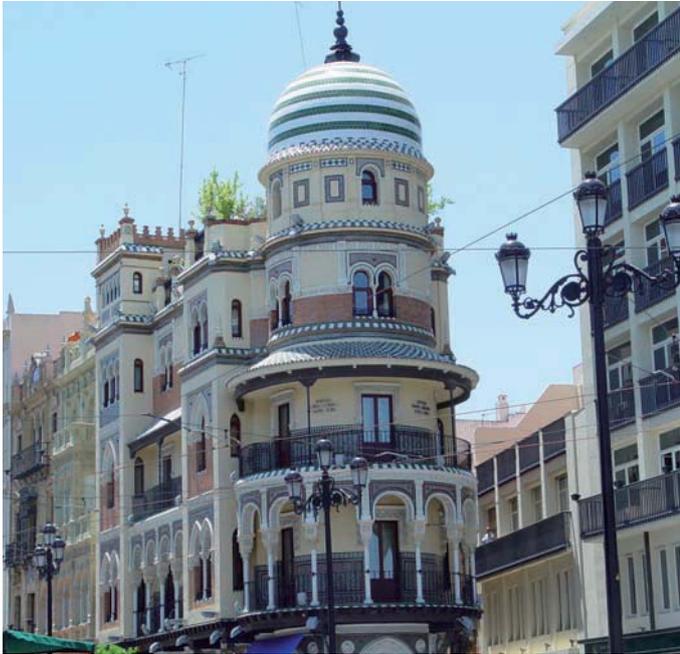
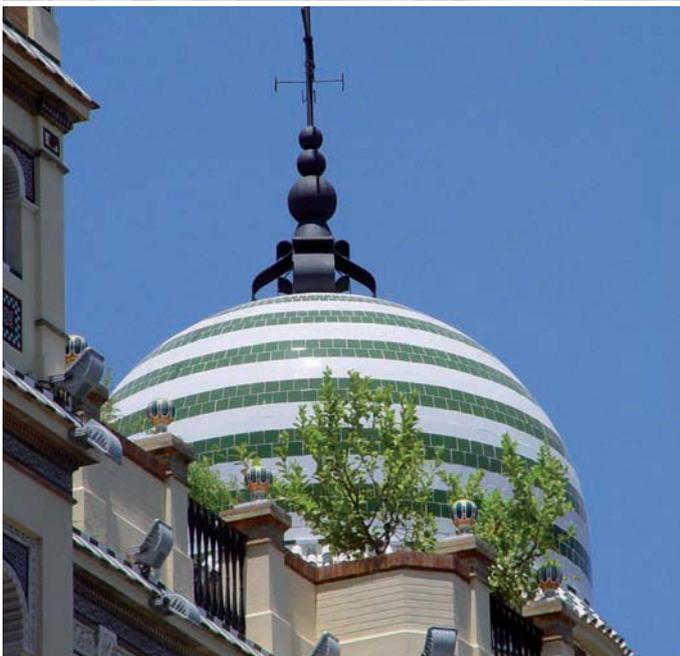
El estado previo de la instalación era de cerámico pegado a la superficie de hormigón con mortero cola. En algunas zonas y, debido a las dilataciones, los azulejos estaban desprendidos provocando en el interior del edificio humedades y filtraciones.

El primer paso fue la demolición del recubrimiento cerámico existente y en mal estado, regularizando posteriormente toda la superficie de hormigón con el mortero de reparación Sika Monotop 612, tapando todas las coqueas y armaduras vistas.

A continuación se aplicó la capa de impermeabilización con SikaBond® T-8.

Se replanteó la cúpula para dejar cuatro juntas de dilatación y se procedió a pegar el recubrimiento cerámico con otra capa de SikaBond® T-8.

Una vez colocados los azulejos se sellaron las juntas con masilla de poliuretano Sikaflex® Pro2 HP.
