## Trabajos realizados

# Puente Ría de Arosa (Coruña)

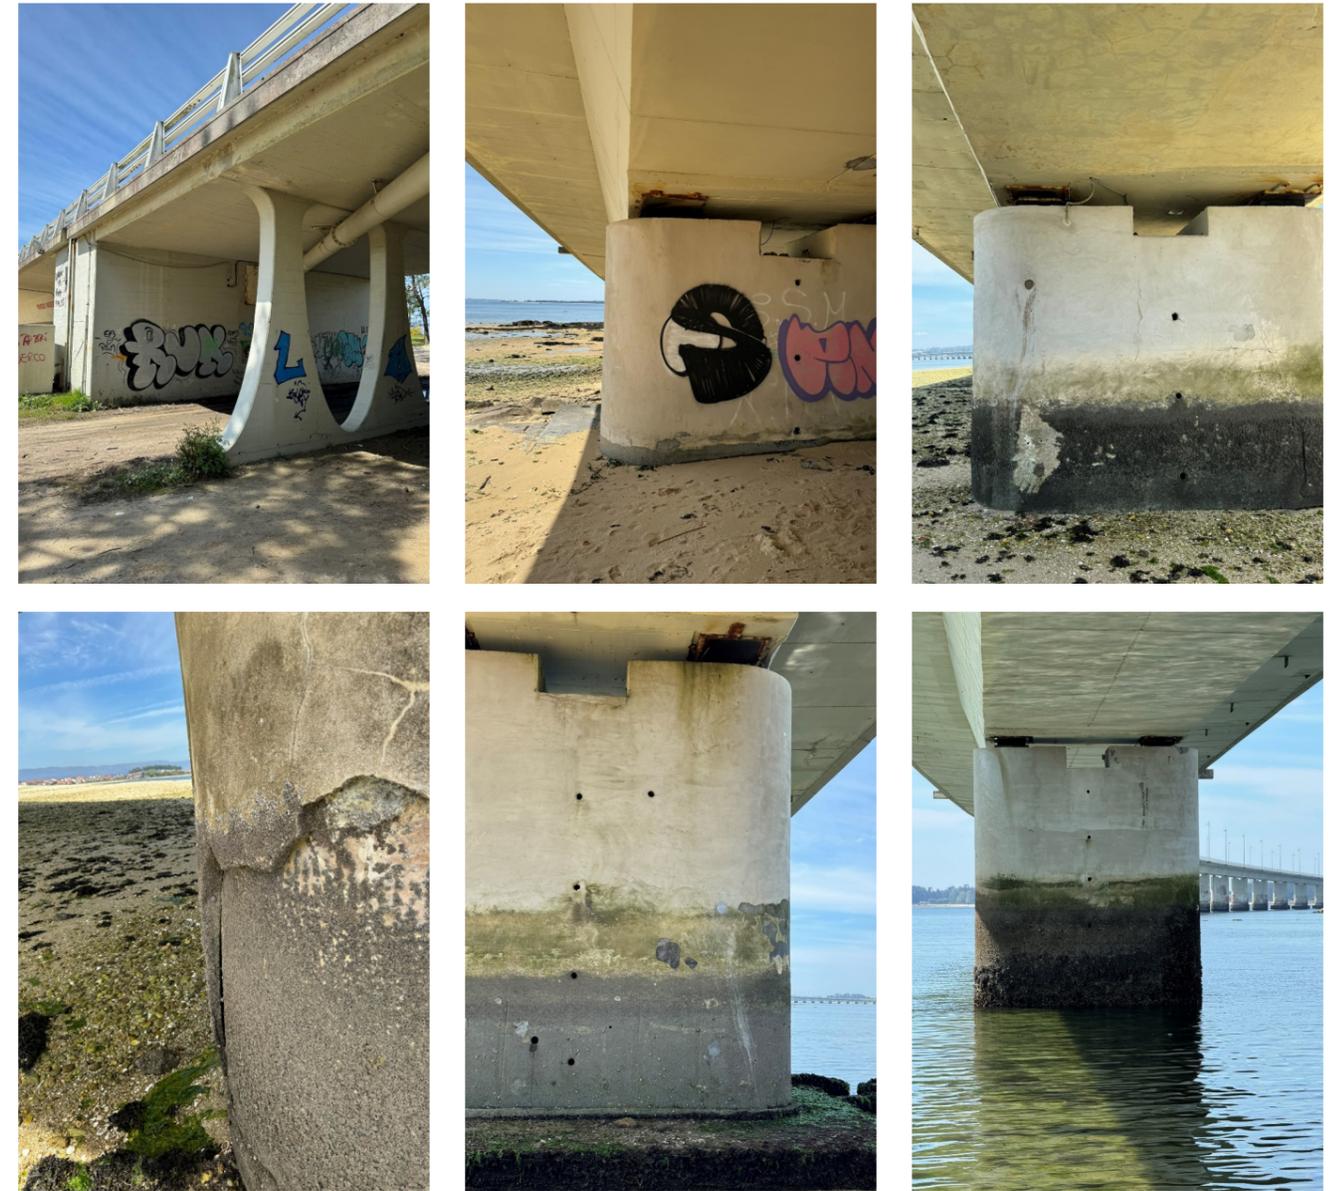
## ANEJO FOTOGRÁFICO DE LA SITUACIÓN ACTUAL

El resumen de estas conclusiones es que el estado actual de las pilas del puente que fueron reparadas y protegidas en los trabajos de 2007 es más que correcto. Prácticamente no hay defectos, ni signos de corrosión, y la durabilidad de esta parte de la estructura parece asegurada.
